UNIVERSIDADE FEDERAL FLUMINENSE ESCOLA DE ENGENHARIA MESTRADO PROFISSIONAL EM MONTAGEM INDUSTRIAL

ANÁLISE DE FALHA POR CORROSÃO DE VÁLVULA BORBOLETA DE NÍQUEL ALUMÍNIO BRONZE EM SISTEMA DE ÁGUA SALGADA

Dissertação apresentada ao Mestrado Profissional em Montagem Industrial da Universidade Federal Fluminense, como requisito parcial para obtenção do título de Mestre em Montagem Industrial. Área de Concentração: Montagem Industrial.

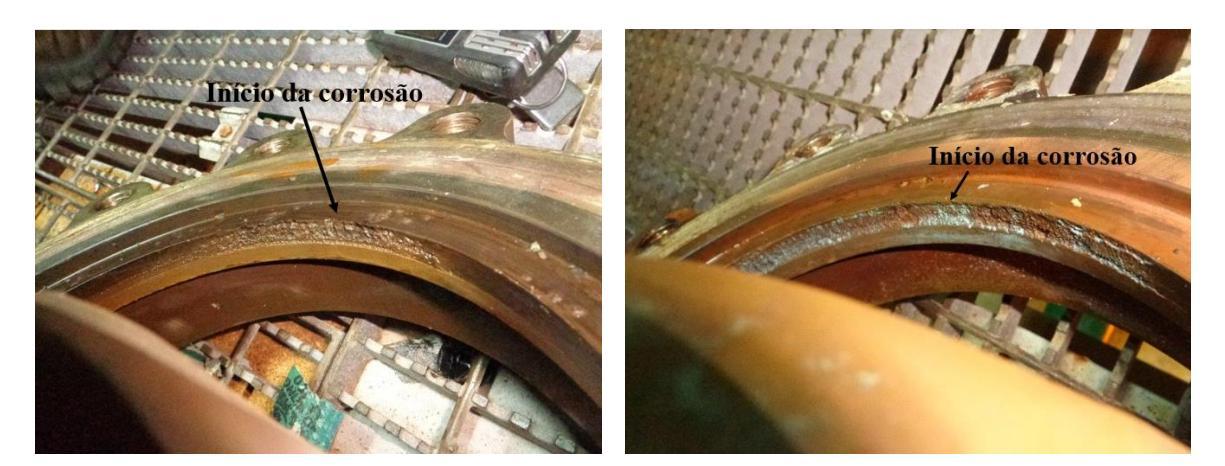
Logo que a passagem da válvula foi confirmada, uma inspeção visual foi feita, a partir da qual foi identificada a corrosão na sede que tinha o aspecto mostrado na Figura 3.2.

Figura 3.2 - Aspecto das falhas por corrosão Fonte: Elaboração própria

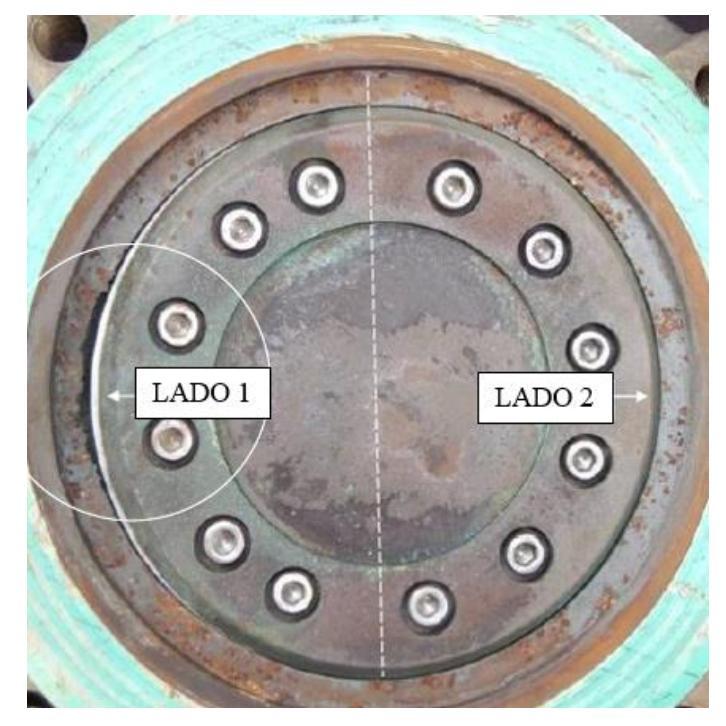
Figura 4.3 – Identificação dos lados da válvula em que o primeiro sofreu processo corrosivo mais acentuado

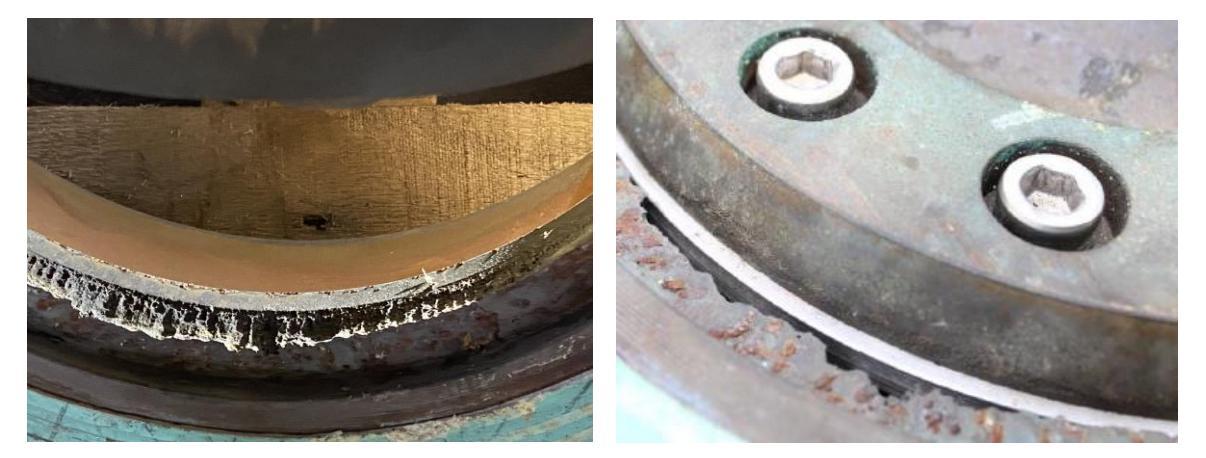
Após mais um ano e oito meses em serviço depois que as fotos mostradas no item 3.1 foram tiradas, o dano por corrosão se mostrou ainda mais severo na válvula. Como ilustra a Figura 4.4.

Figura 4.4 – Dano por corrosão no Lado 1 Fonte: Elaboração própria

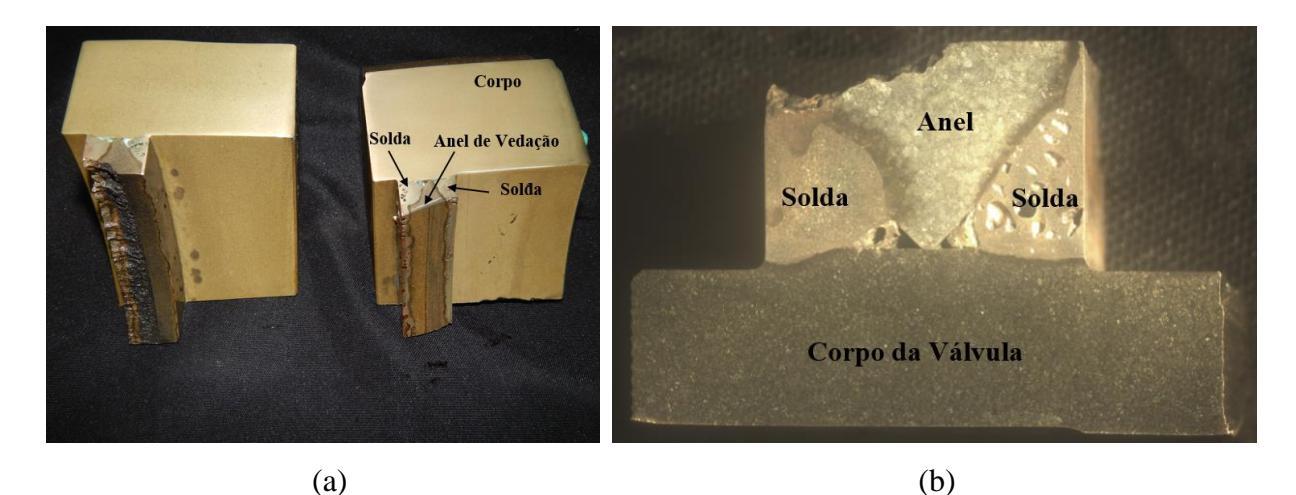
Depois de polimento e ataque químico, notou-se que ao invés de um corpo maciço incorporando a sede, ao longo da circunferência interna da válvula havia um anel de vedação unido ao corpo por dois cordões de solda, como evidencia a Figura 4.6.

Figura 4.6 - Macroestrutura evidenciando cordões de solda ao longo da sede da válvula. a) Macros lado 1 e 2. b) Seção transversal da Macro do Lado 1 mostrando danos por corrosão e defeitos de soldagem

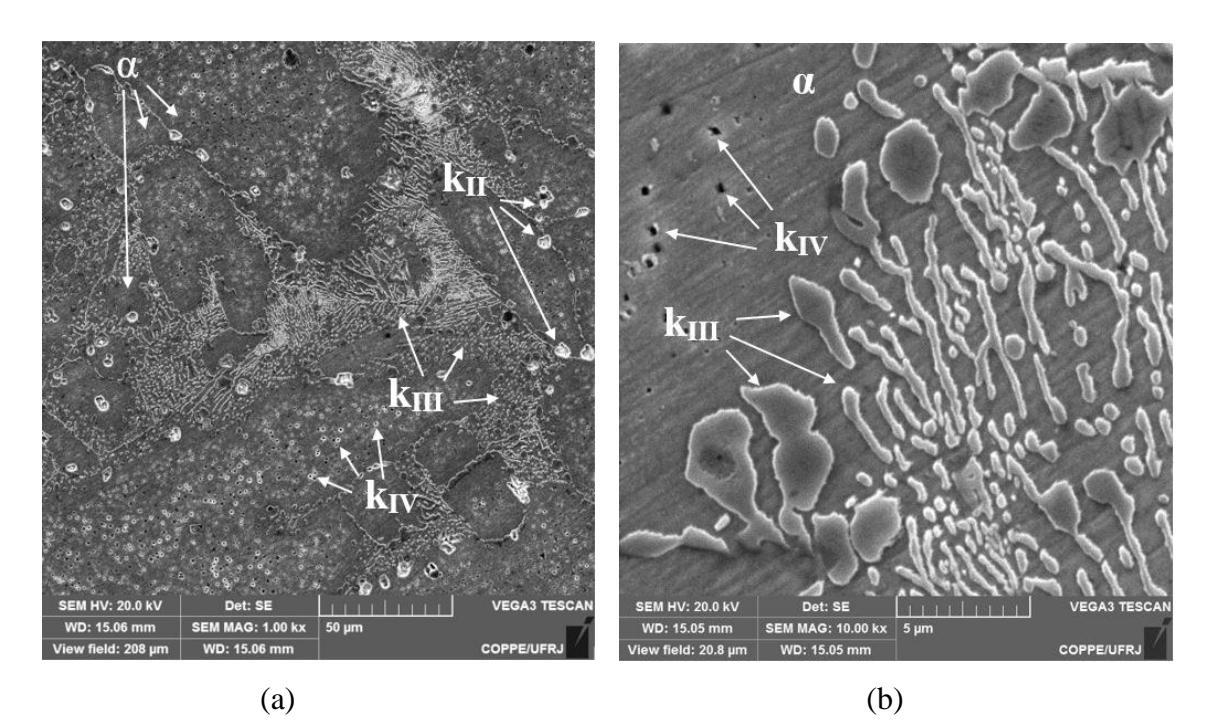
Na Figura 4.9 (b) também é possível notar que alguns dos pequenos precipitados de k_{IV} foram corroídos formando micro pites.

Figura 4.9 - Microestrutura do corpo da válvula observada por MEV Fonte: Elaboração própria

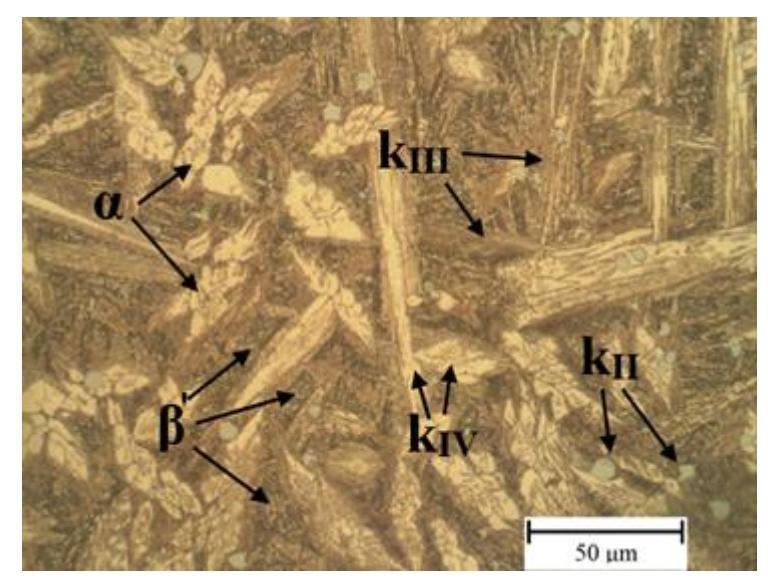
Embora a composição química do material do anel seja semelhante à do corpo, a microestrutura é bastante diferente, conforme mostrado na Figura 4.10. Neste caso, a fase β ' é observada, o que é uma evidência de que o tratamento térmico a 675 ° C não foi aplicado nesta peça.

Figura 4.10 - Microestrutura do anel soldado à válvula observada por MO Fonte: Elaboração própria

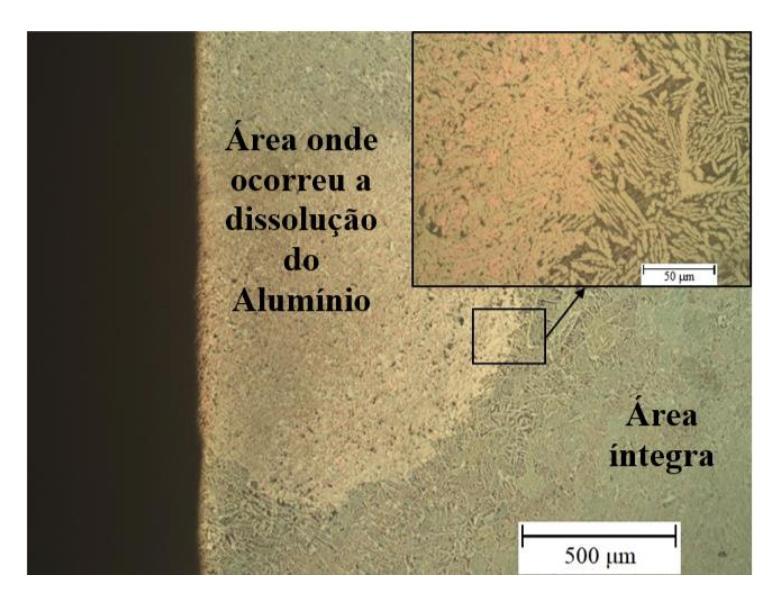
Nas amostras analisadas, algumas manchas foram observadas na superfície do metal de solda. A Figura 4.14 mostra uma interface entre uma área manchada e não manchada. A partir desta imagem, é possível perceber que o processo corrosivo ocorre preferencialmente na fase β ' na área manchada, que apresenta uma coloração escura nas micrografias, mas quando o Al se dissolve torna-se avermelhado (cor típica das ligas de cobre).

Figura 4.14 – Manchas no metal de solda mostrando o mecanismo de desaluminificação Fonte: Elaboração própria

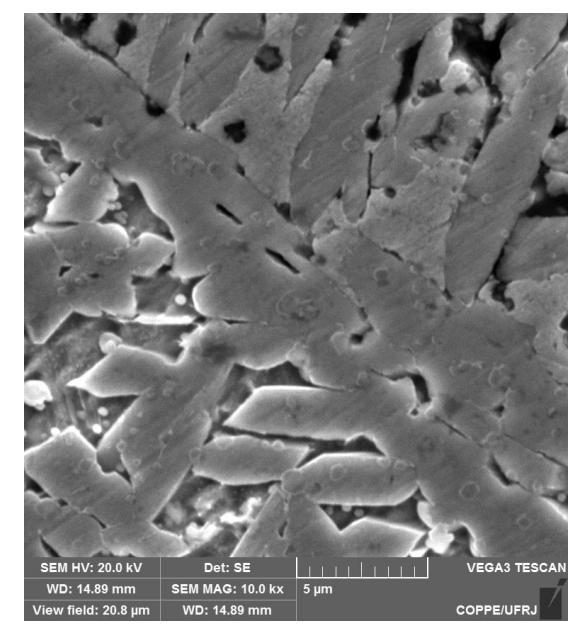
Figura 4.15 – Interface entre a região onde β' foi corroída e não corroída no metal de solda (MAB) observada por MEV

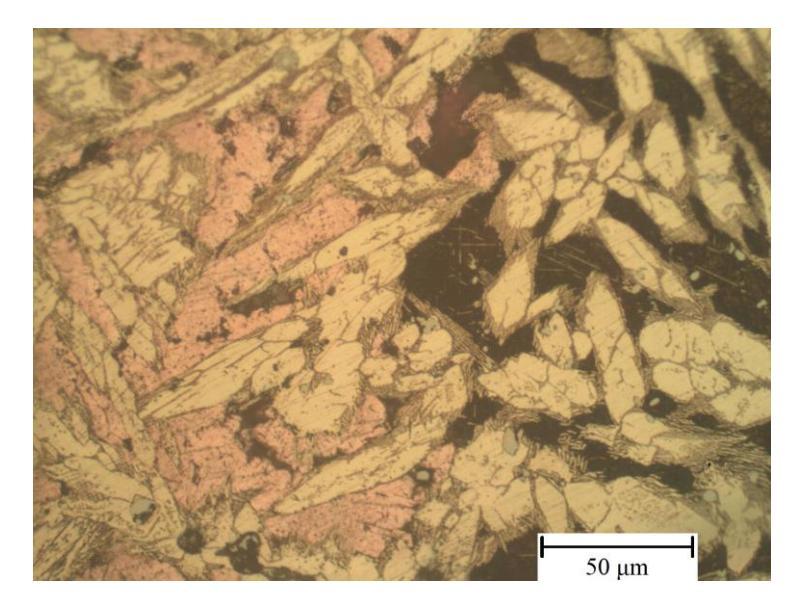
Manchas semelhantes às mostradas na região de solda também foram encontradas no anel, onde a liga usada foi o NAB. A micrografia da Figura 4.16 evidencia a semelhança do processo corrosivo entre as duas ligas.

Figura 4.16 – Mecanismo de desaluminificação na região do anel (NAB) observada por MO Fonte: Elaboração própria

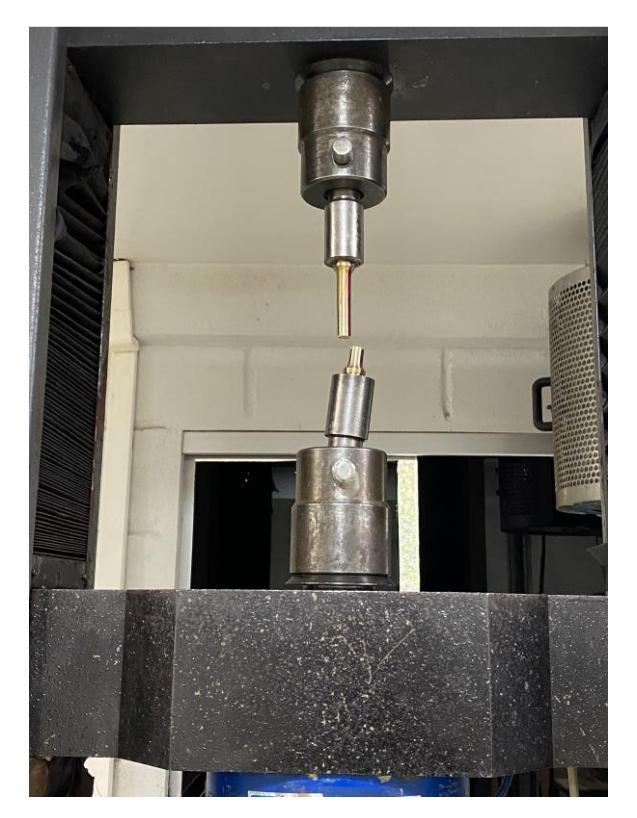
Figura 4.25 – Corpo de Prova depois do ensaio de tração deixando evidente a falta de empescoçamento e a ruptura no plano normal à tensão

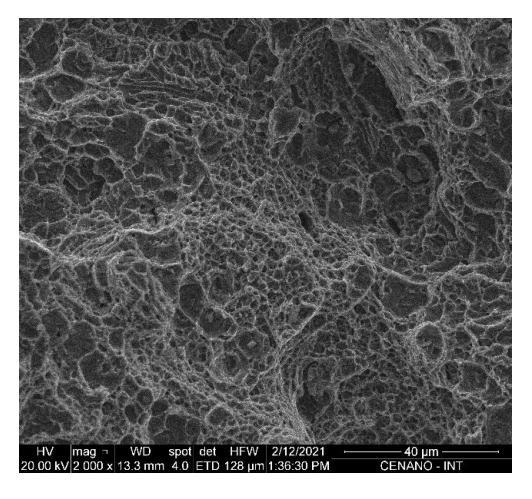
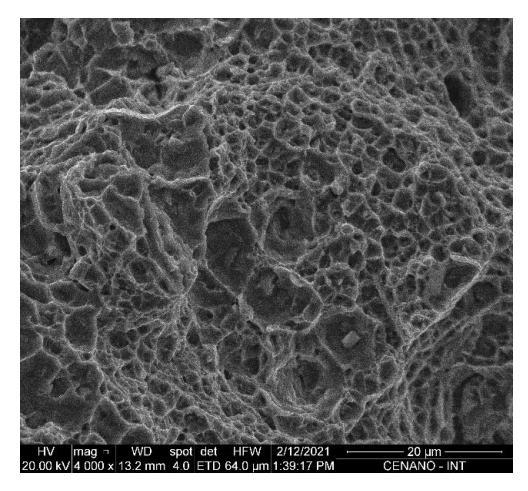
(a) (b) Figura 4.26 – Superfície de Fratura do corpo de prova que passou por ensaio de Tração Fonte: Elaboração própria
