UNIVERSIDADE FEDERAL FLUMINENSE
ESCOLA DE ENGENHARIA
MESTRADO PROFISSIONAL EM MONTAGEM INDUSTRIAL

EFEITOS DA FRAGILIZAÇÃO PELO HIDROGÊNIO EM ARAMES
LAMINADOS DE AISI 1060 EMPREGADOS NA ARMADURA DE TRAÇÃO DE
DUTOS FLEXÍVEIS

Dissertação apresentada ao Mestrado Profissional em Montagem Industrial da Universidade Federal Fluminense, como requisito parcial para obtenção do título de Mestre em Montagem Industrial. Área de Concentração: Montagem Industrial.

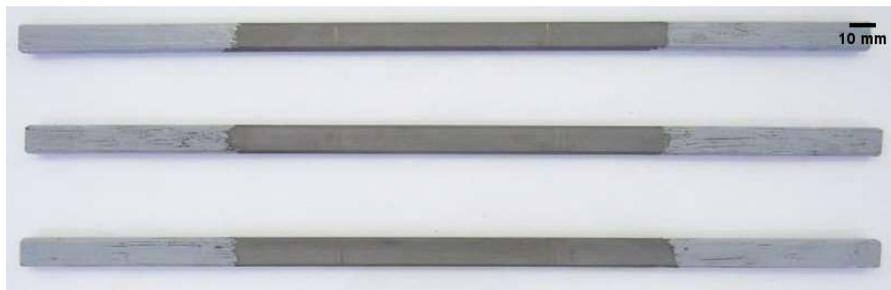
Figura 40: Imagem da amostra CD10x5-2-1 com resultado satisfatório na inspeção visual.

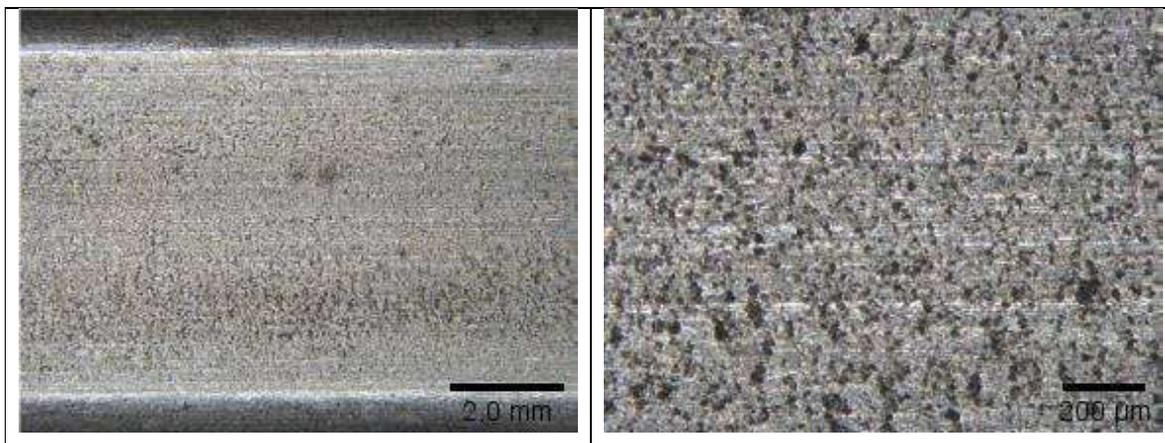
O resultado da inspeção por estereoscópio não revelou trincas superficiais nas amostras, embora as condições BB10x5-1-3 e BB10x5-2-1 que experimentaram fraturas não foram inspecionadas por esta metodologia. A Figura 42 revela a caracterização da superfície da amostra BB10x5-1-1 na região do arame solicitada por esforço de tração logo da realização do ensaio de 4 pontos. Nessas imagens apenas são evidenciados sinais de algumas regiões denotando marcas de deformação a frio, como indicada na Figura 42 (a), assim como regiões que produto deste processo podem ter originado regiões com pequenas crateras contendo carepas e/ou óxidos decorrentes de processos anteriores ou de lubrificantes, como observado na Figura 42 (b).

Figura 42: Superfície da amostra BB10x5-1-1 analisada por microscópio estereo. (a) Aspecto geral do arame. (b) Detalhe das marcas produto da deformação a frio. Em ambas as imagens não se evidenciam trincas superficiais.

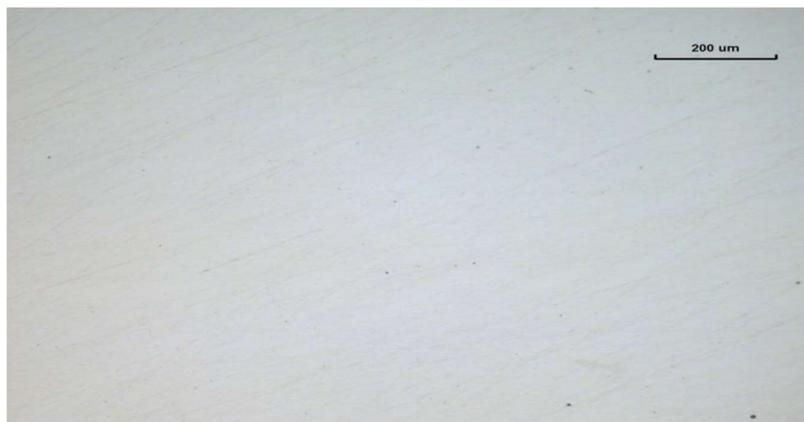
Figura 43: Inspeção metalográfica amostra CD10x5-1-3 corte transversal região tensionada

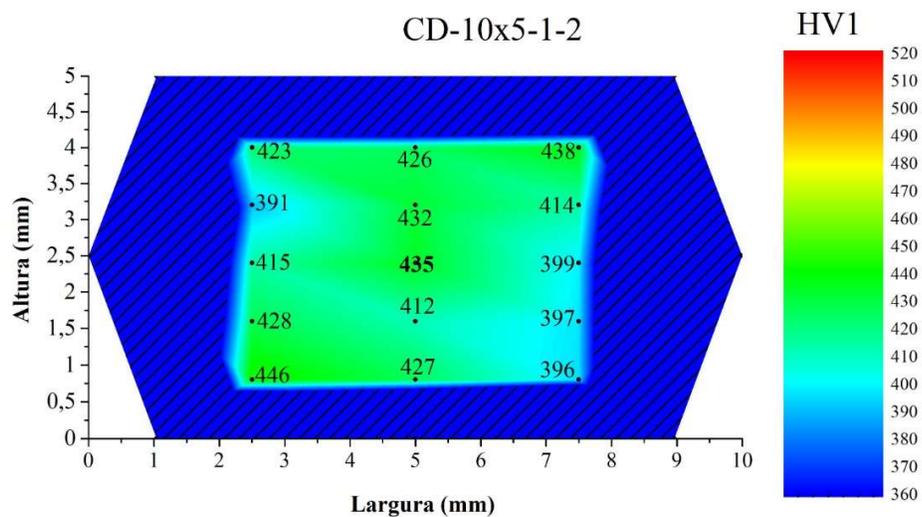
Pode-se observar no corpo de prova CD10x5-1-2 uma tendência de dureza elevada na região central do arame, isso fica evidente quando analisamos o resultado representado nas Figura 46.

Figura 46: Mapa de cores microdureza Vickers carga 1Kg lote 607865 CD10x5-1-2

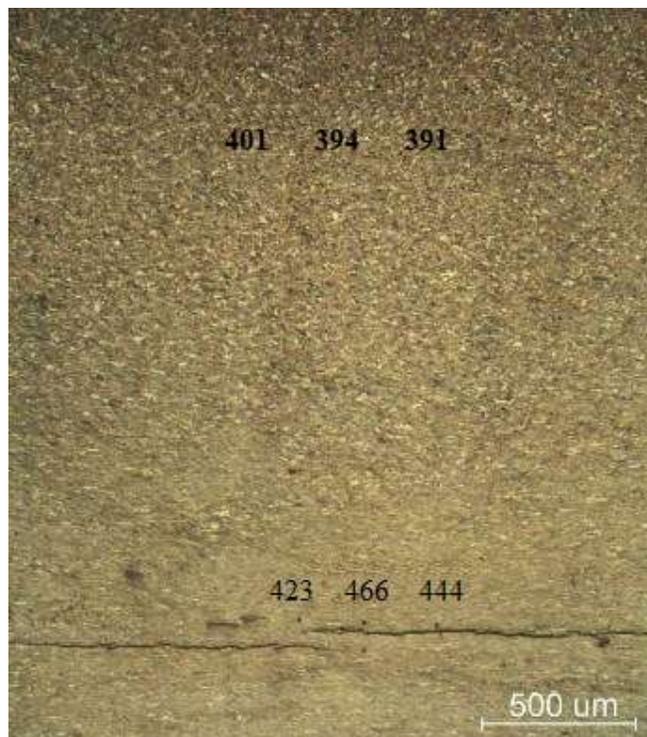
A Figura 47 apresenta a micrografia com as medidas de microdureza HV0.05, pode-se observar que próximo a trinca, na região central do arame, os valores de microdureza são maiores, evidência que a trinca ocorreu em uma região de maior deformação plástica do arame.

Figura 47: Localização microdureza CD10x5-1-2

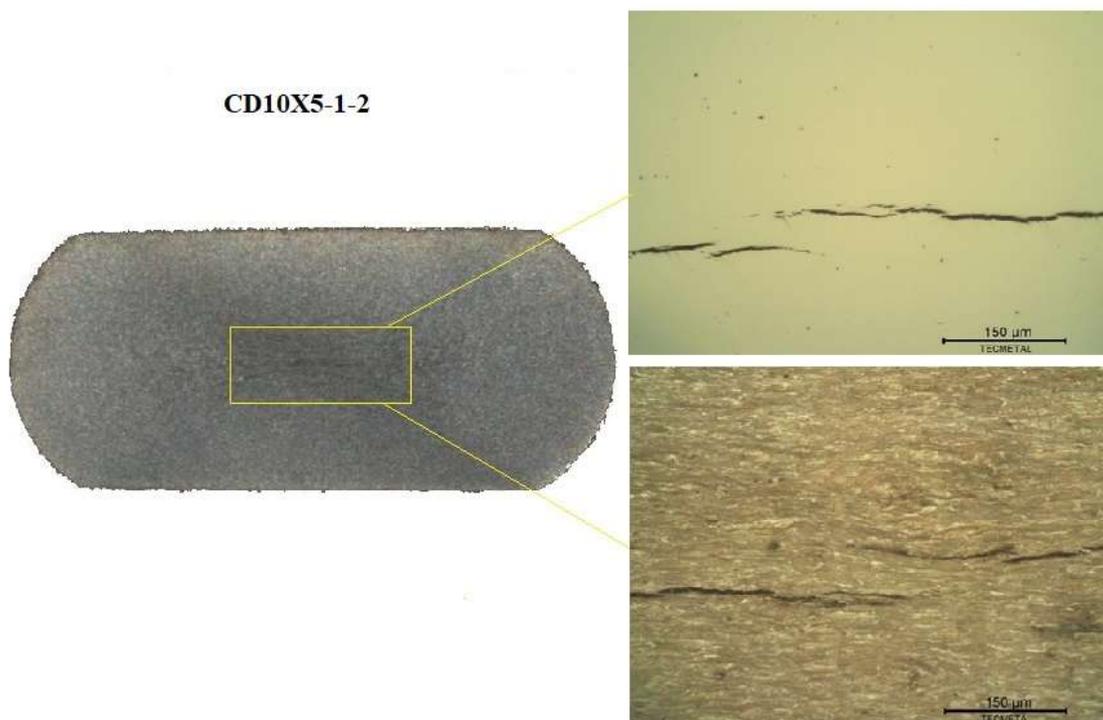
A Figura 48 exibe uma macrografia da seção transversal onde é possível observar uma maior deformação plástica na região central do arame com as marcas leves da banda de deformação, observa-se também as trincas sem ataque químico onde se vê inclusões e com ataque químico onde se observa deformação plástica próxima a trinca.

Figura 48: Seção transversal da amostra CD10x5-1-2

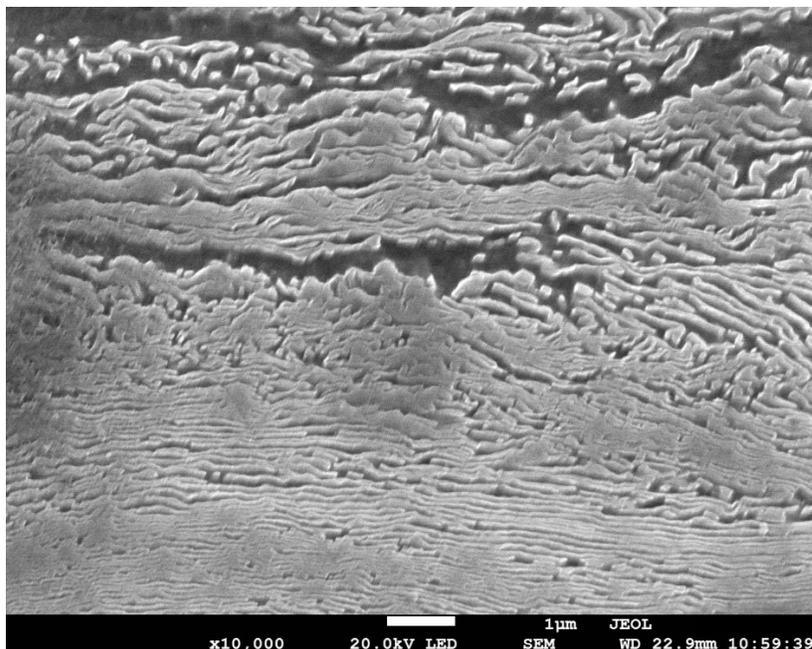
Na análise por MEV pode-se observar na Figura 51 uma região central mais deformada evidenciado pela perlita deformada proveniente do trabalho a frio na fabricação dos perfis chatos, conforme descreve a seção 2.4.2. Complementarmente a Figura 52 apresenta a análise em T/4 onde observa-se a mesma tendência da região central.

Figura 51: Aspecto MEV amostra CD10x5-1-2 região central

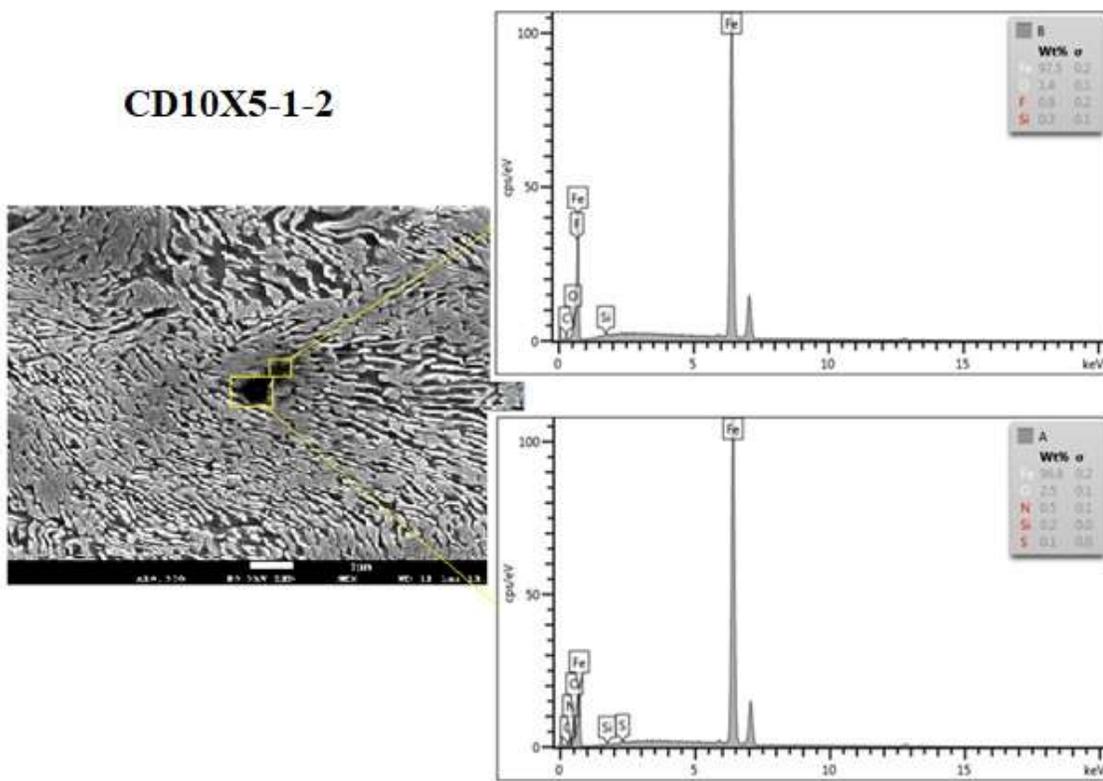
As análises por EDS apresentaram teores de silício, enxofre e manganês que podem estar diretamente ligados a formação de inclusões não metálicas que servem de armadilha para o hidrogênio atômico conforme citado na seção 2.5.1. As Figura 53 e 54 apresentam as regiões que foram analisadas por EDS.

Figura 53: Aspecto MEV/EDS amostra CD10x5-1-2 seção transversal, região A e B

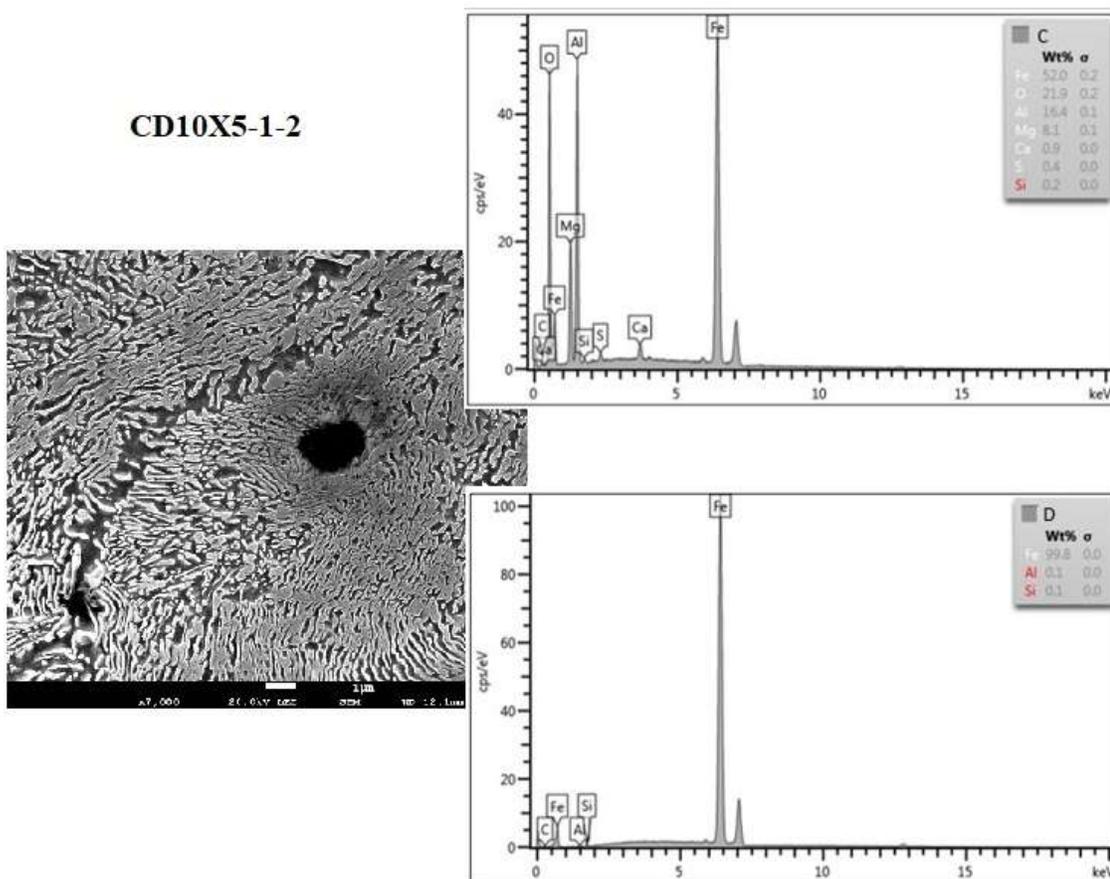
Figura 54: Aspecto MEV/EDS CD10x5-1-2 seção transversal, região C e D

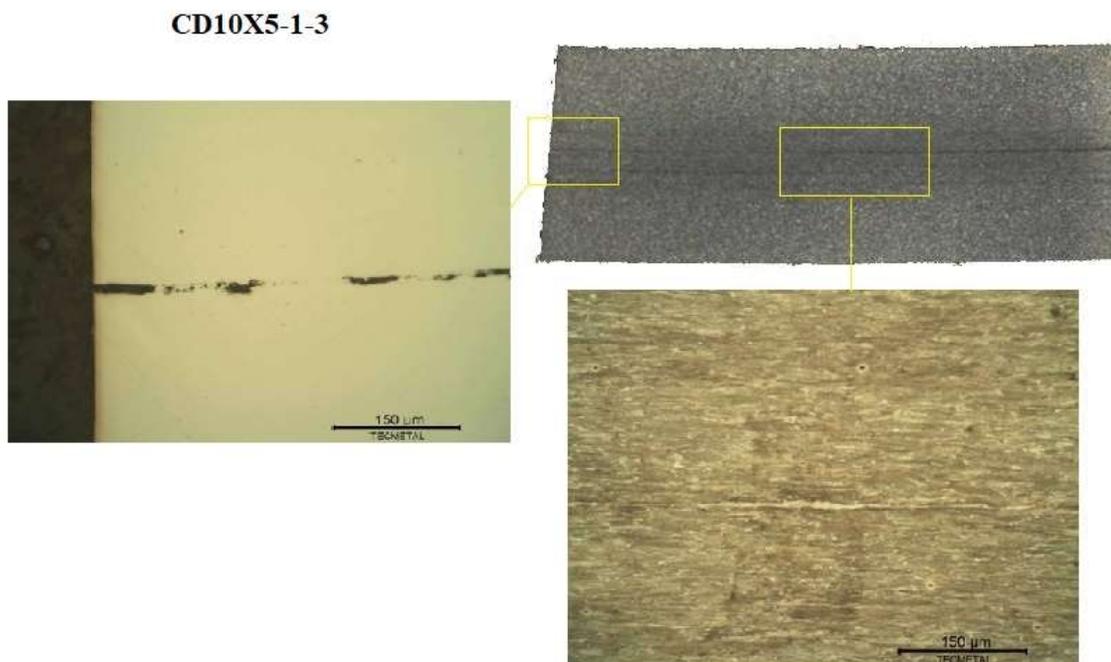
Figura 55: Seção longitudinal da amostra CD10x5-1-3 com detalhe da trinca

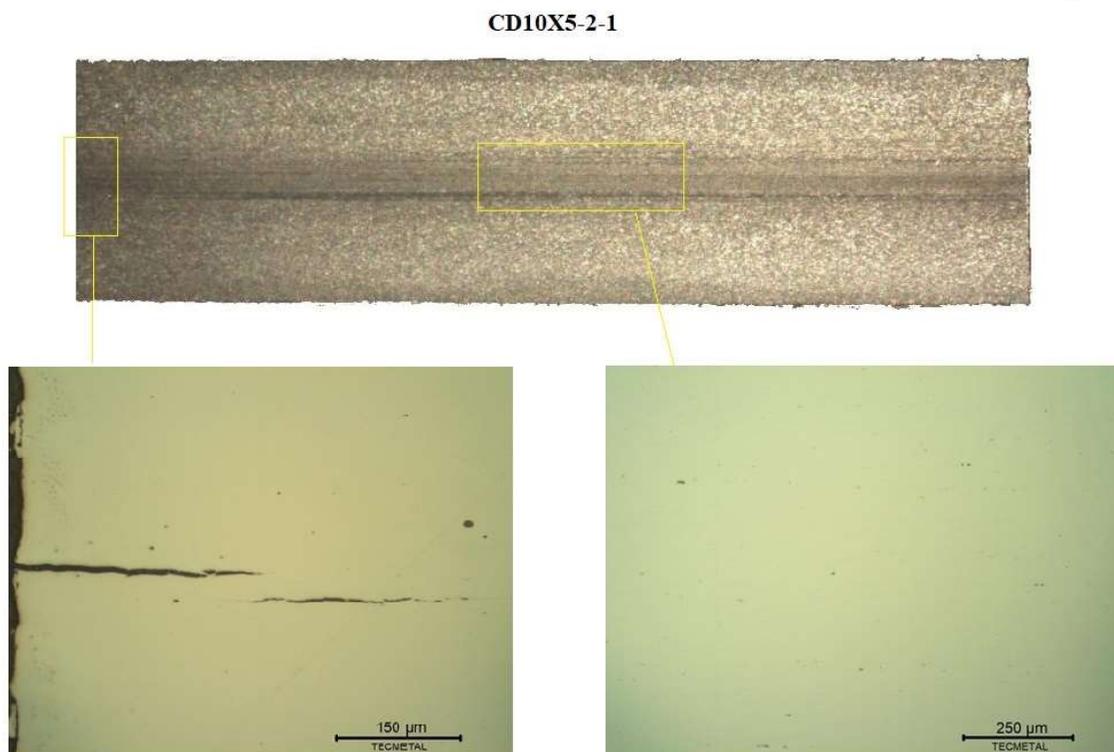
Figura 59: Seção longitudinal da amostra CD10x5-2-1 trinca e inclusões no detalhe

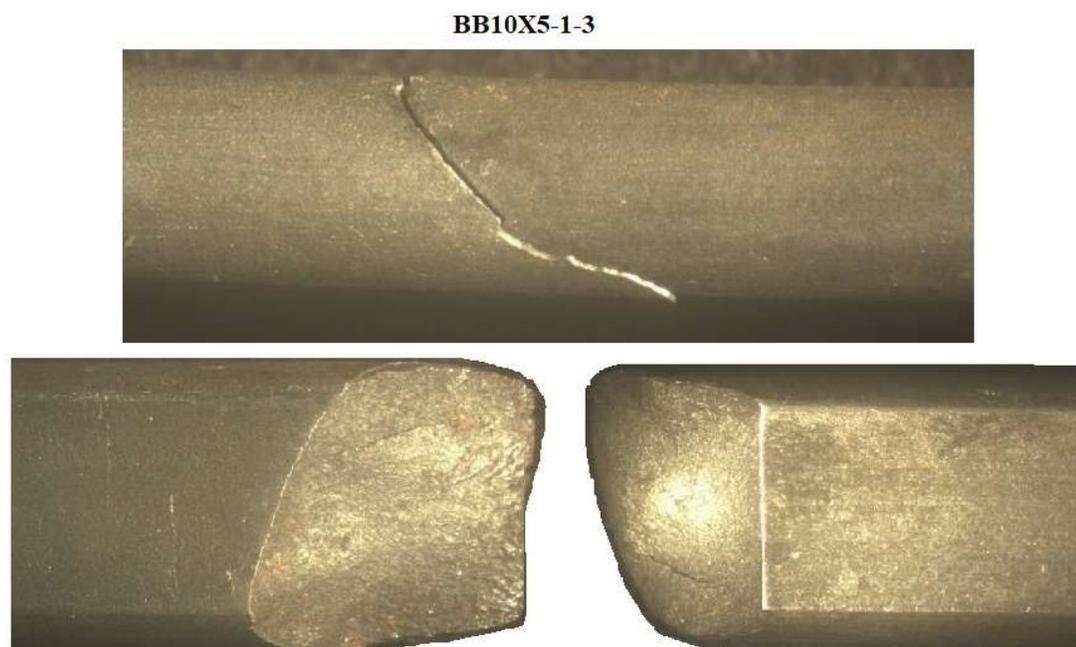
Figura 66: Aspecto macroscópico da fratura amostra BB10x5-1-3

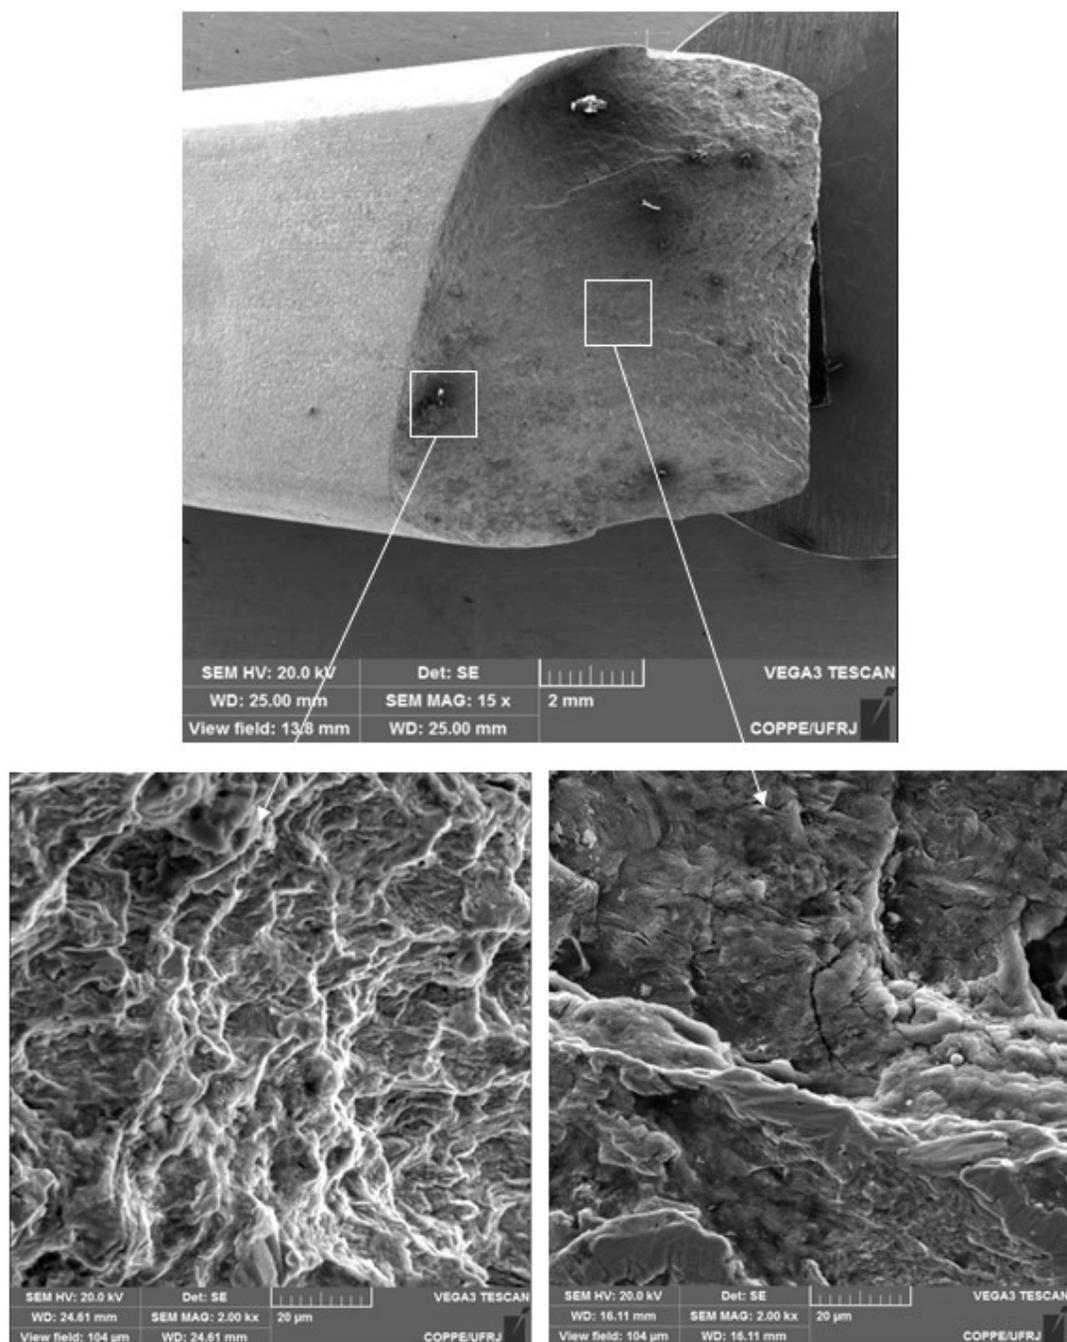
Figura 68: Análise MEV da superfície de fratura amostra BB10x5-1-3 evidência regiões analisadas.

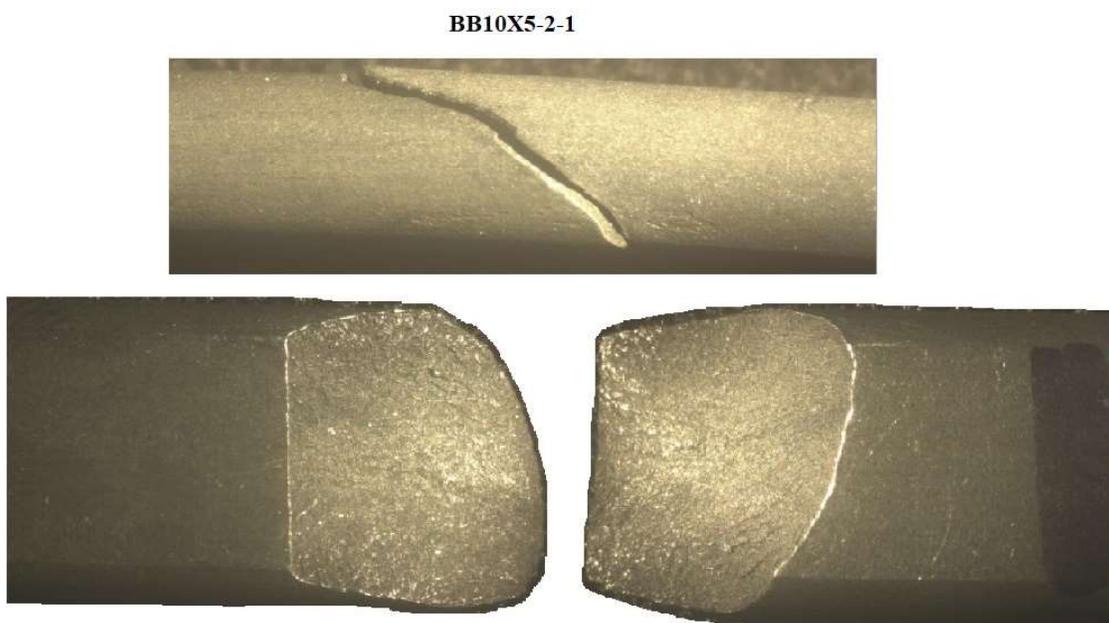
Figura 72: Aspecto macroscópico da fratura amostra lote H2906 BB10x5-2-1

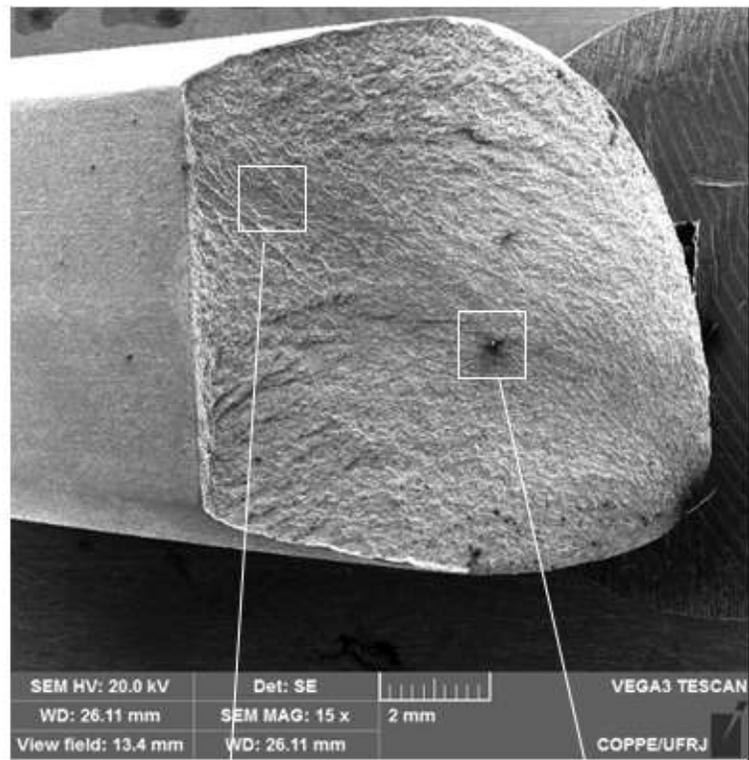
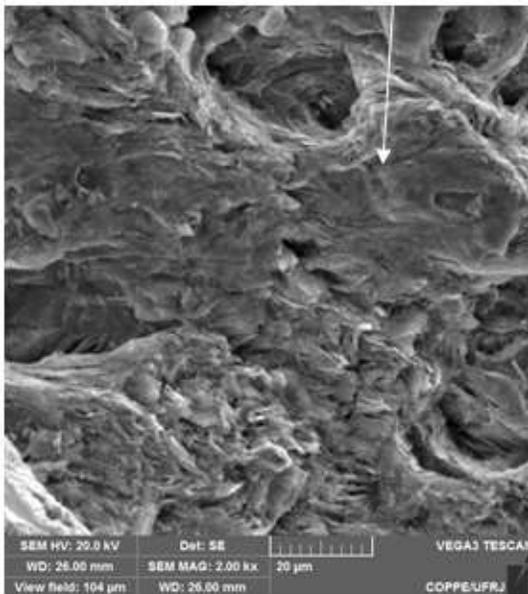
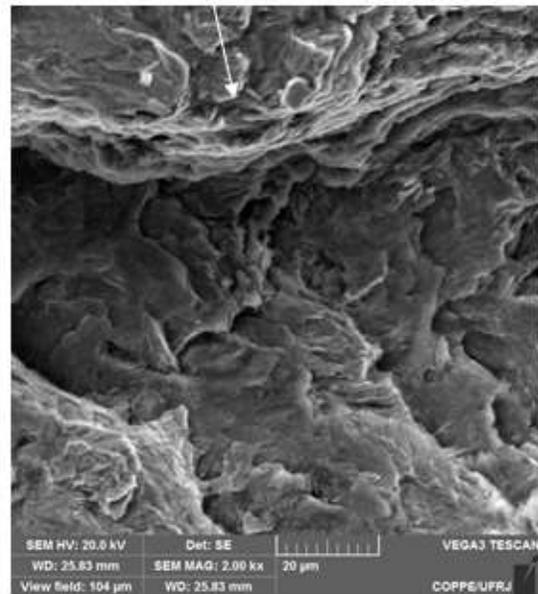
Figura 74: Análise MEV da superfície de fratura amostra BB10x5-2-1 evidência regiões analisadas.

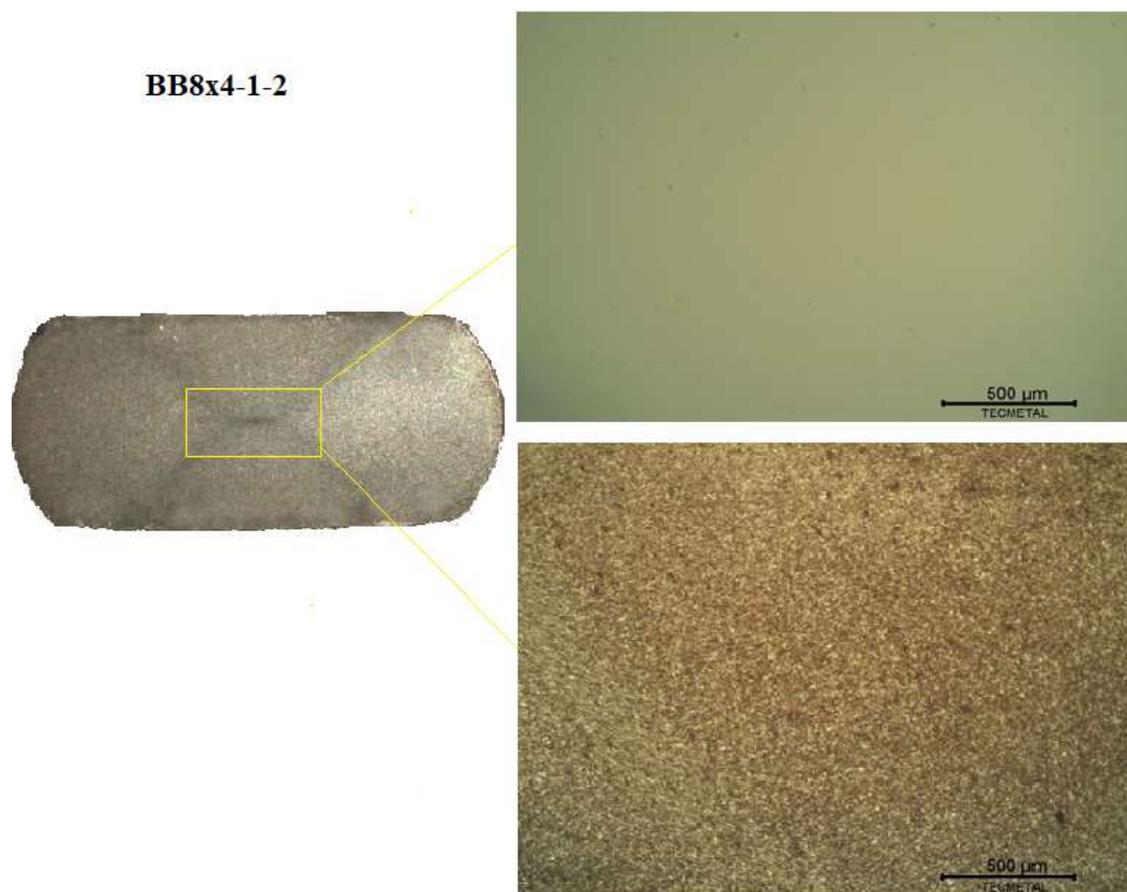
Pode-se observar na Figura 97 a análise metalográfica uma banda de deformação não muito forte, não evidenciou-se inclusões alongadas proveniente do processo de fabricação do arame, um dos fatores principais que levam a falha no teste de corrosão.

Figura 97: Seção transversal amostra lote 963301 BB8x4-1-2
