UNIVERSIDADE FEDERAL FLUMINENSE
ESCOLA DE ENGENHARIA
MESTRADO PROFISSIONAL EM MONTAGEM INDUSTRIAL

**AVALIAÇÃO DE LIGA DE CUPRONÍQUEL EM ÁGUA DO MAR CONTAMINADA
COM FERTILIZANTES NITROGENADOS**

Dissertação apresentada ao Mestrado Profissional em Montagem Industrial, da Universidade Federal Fluminense, como requisito parcial para obtenção do título de Mestre em Montagem Industrial. Área de Concentração: Montagem Industrial.

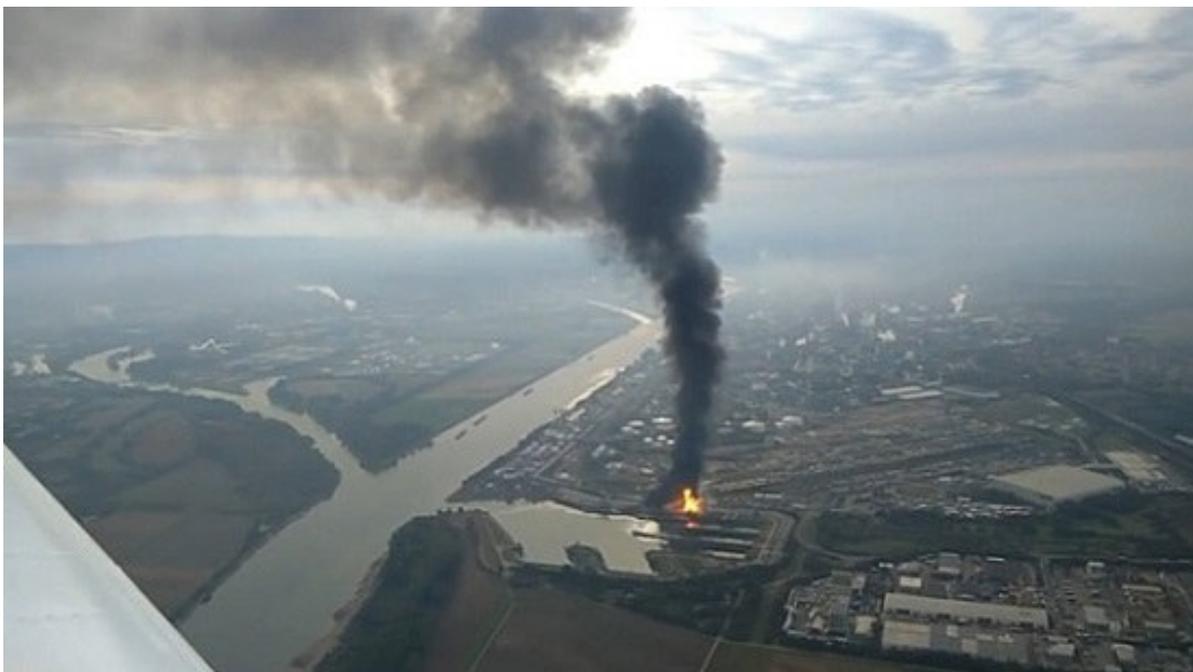
A Figura 1 mostra as impressionantes chamas da explosão de uma planta química da BASF, em Ludwigshafen (oeste da Alemanha), que explicou que o acidente ocorreu “durante uns trabalhos em umas tubulações, que explodiram e ocasionaram o incêndio.” (ESTADÃO, 2016).

Figura 1 - Foto aérea do incêndio ocorrido na fábrica de fertilizante da BASF na Alemanha

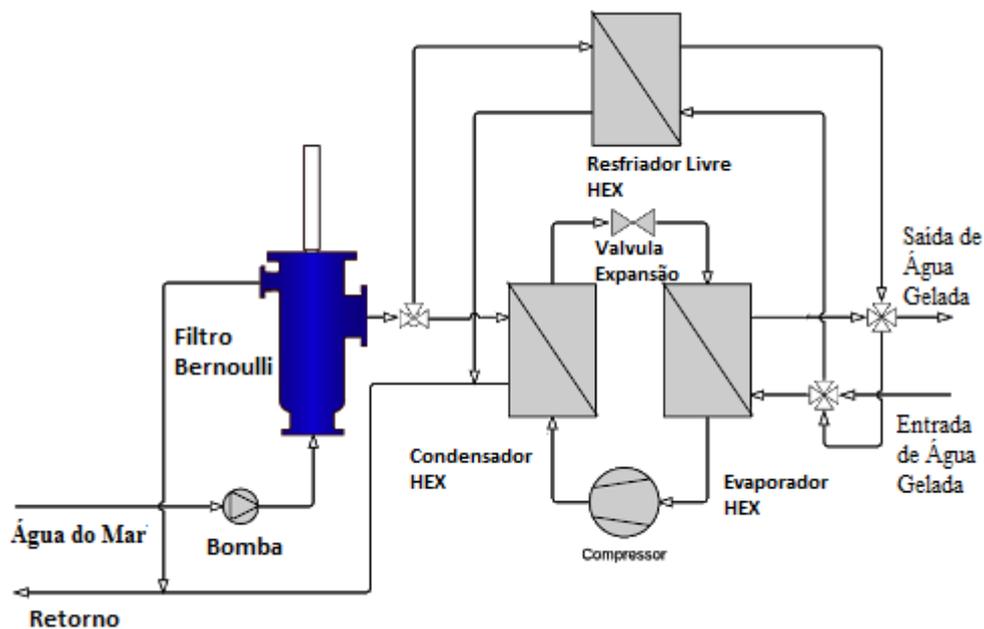
Nesse sistema de refrigeração, a água do mar é captada, utilizada para trocar calor com o sistema de tubulação, trocadores e condensadores de calor, bombas de refrigeração, e a água retorna para o mar, sem contato direto com nenhum material poluente, conforme ilustrado na Figura 2, com um típico sistema de refrigeração com uso da água do mar.

Figura 2 - Típico sistema de refrigeração industrial utilizando água do mar

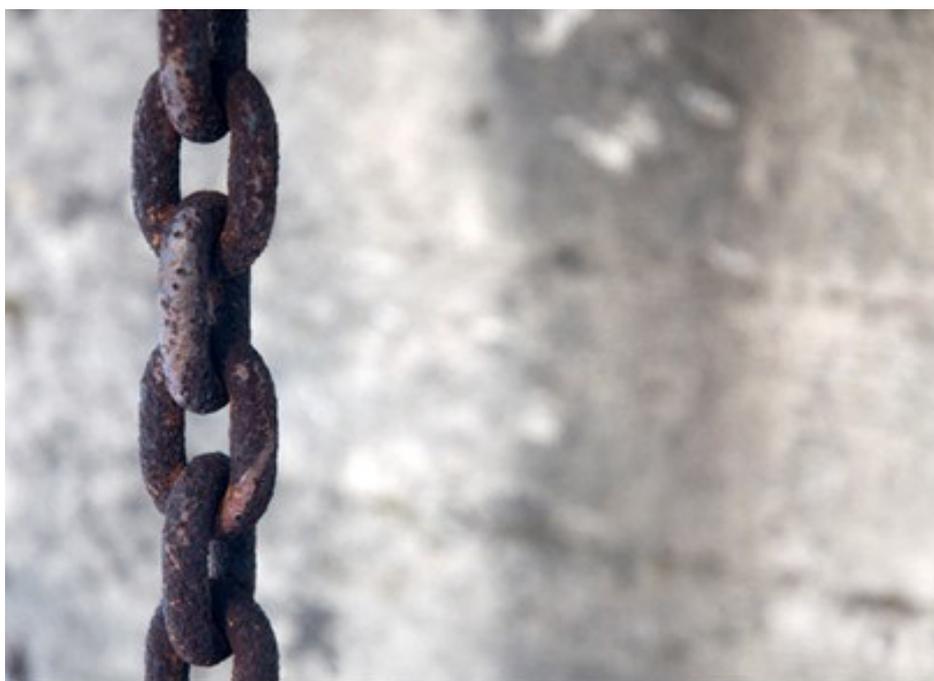
Figura 5 - Corrosão eletroquímica

Na Figura 5 têm-se a corrosão eletroquímica da corrente e, ao fundo, a corrosão química de parede de concreto.

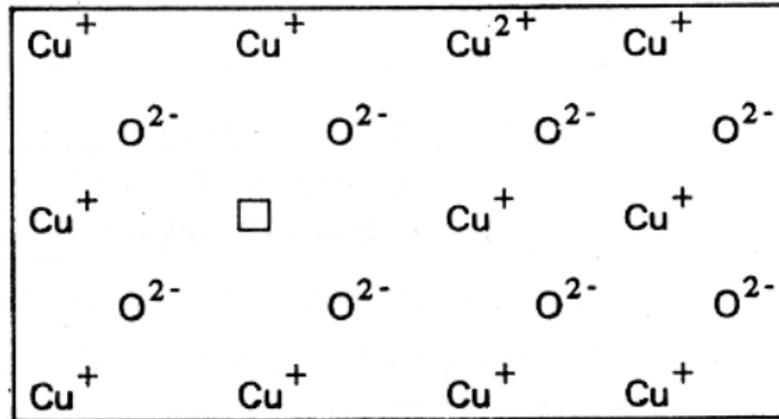
A Figura 6 mostra uma representação idealizada do Cu_2O , onde nesta estrutura, as posições de lacunas são denotadas por quadrados. Para cada lacuna de íon de cobre, há um íon de cobre bivalente na posição normal do reticulado. Este íon de cobre bivalente pode ser considerado como um íon monovalente e uma lacuna de elétron. Os cátions de valência mais alta são defeitos eletrônicos que determinam a condutibilidade de elétrons, e esta condução ocorre pela troca de elétrons entre íons de cobre monovalentes e bivalentes. A presença de íons estranhos no reticulado do óxido influencia a concentração de defeitos iônicos. Assim, a introdução de cátions de valência mais baixa no Cu_2O tipo-p diminui a concentração de lacunas catiônicas e aumenta o número de lacunas de elétrons. Por outro lado, a introdução de cátions de valência mais alta no Cu_2O tipo-p aumenta a concentração de lacunas catiônicas e diminui o número de lacunas de elétrons, o que leva a um aumento na velocidade de oxidação controlada por difusão. Alguns autores propõem que se a película for dopada com cátions bivalentes ou trivalentes, a resistência à corrosão do cobre pode melhorar, dando um caráter mais protetor (NORTH; PRYOR, 1970; PAGANO, 1995).

Figura 6 - Representação esquemática do óxido tipo-p (Cu₂O)

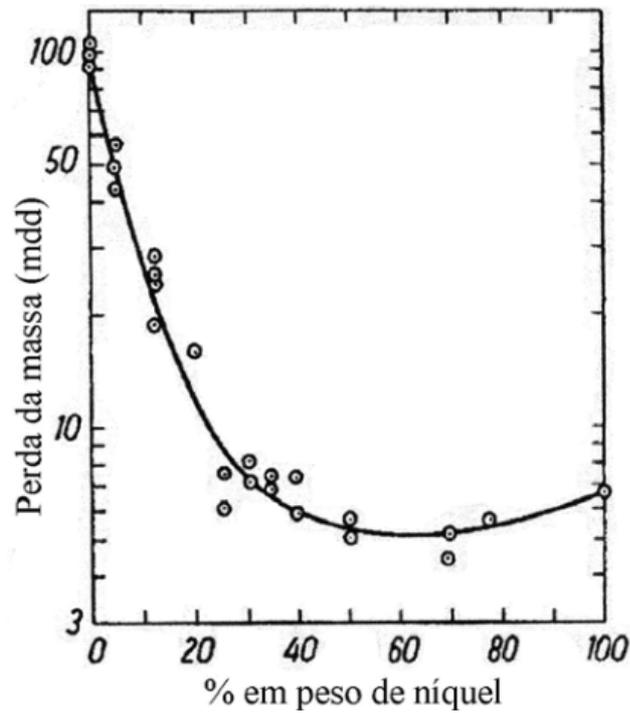
Figura 7 - Taxa de corrosão (mg/dm²/dia) de ligas cuproníquel em solução 3% NaCl à 80°C (exposta por 48 horas)

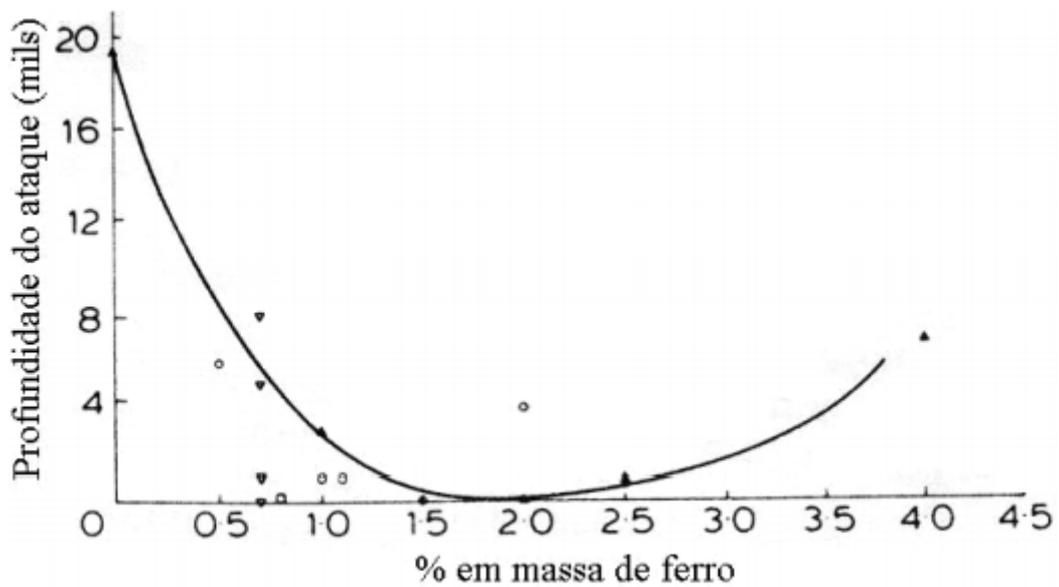
Figura 8 - Efeito da adição de ferro na resistência à corrosão-erosão da liga cuproníquel 90-10 em água do mar, em um teste realizado por 30 dias para uma velocidade de 3 m/s

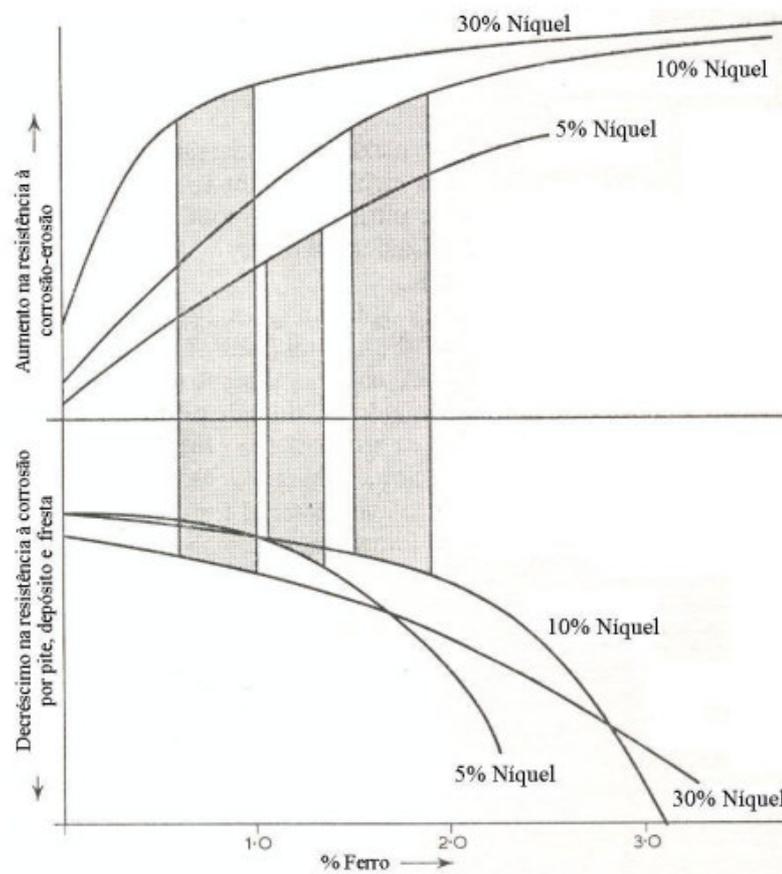
Figura 9 - Resistência à corrosão das ligas cobre-níquel-ferro

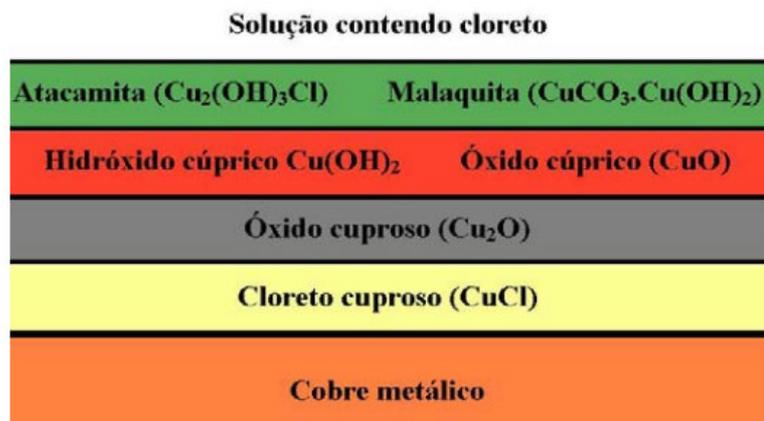
Propõe-se que CuCl , sendo ligeiramente solúvel em soluções contendo cloreto de sódio, reaja para produzir o óxido Cu_2O , que constitui a camada protetora, em uma primeira etapa. O óxido Cu_2O geralmente sofre oxidação produzindo os compostos $\text{Cu}(\text{OH})_2$, $\text{Cu}_2(\text{OH})_3\text{Cl}$ e $\text{CuCO}_3 \cdot \text{Cu}(\text{OH})_2$ na presença de cloretos. No entanto, a natureza química e a escala de formação estão relacionadas com a fonte de oxigênio. Uma representação esquemática do desenvolvimento dos produtos de corrosão para o mecanismo proposto pode ser observada na Figura 10 (KEAR et al., 2004).

Figura 10 - Esquema do desenvolvimento dos tipos de produtos de corrosão do cobre em água do mar

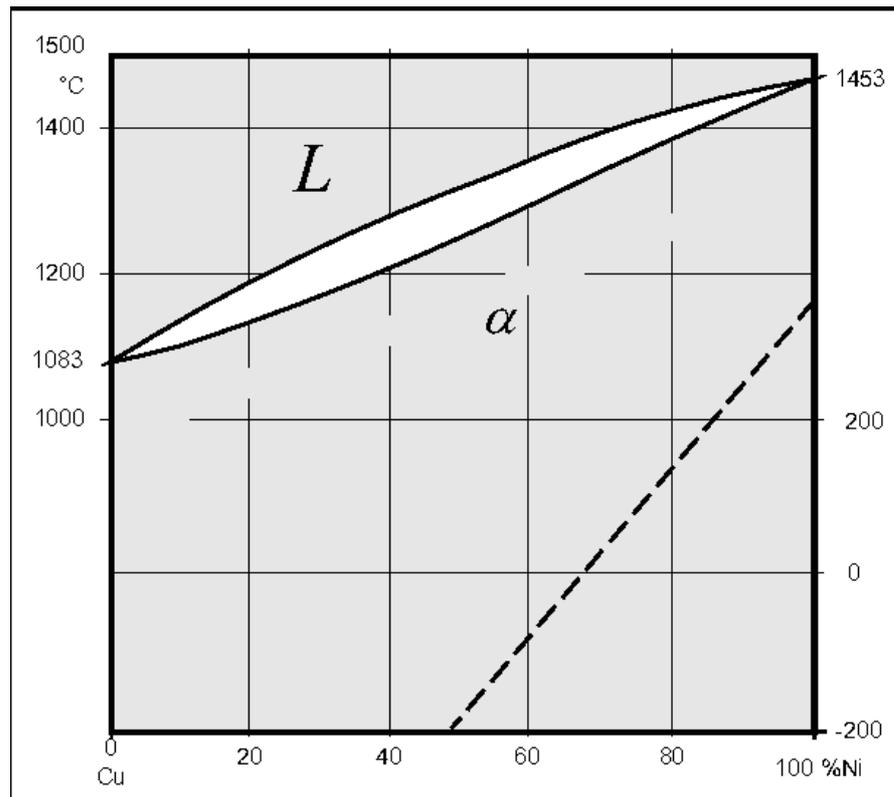
Em relação ao comportamento das ligas cuproníquel em soluções alcalinas, como por exemplo em solução 1M NaOH, verifica-se um comportamento um pouco diferente, onde primeiramente ocorre a formação de um filme de $\text{Ni}(\text{OH})_2$. O $\text{Ni}(\text{OH})_2$ cresce rapidamente, provocando um acúmulo de cobre na superfície do metal, que leva à formação do óxido cuproso (Cu_2O) sob filme de $\text{Ni}(\text{OH})_2$. À medida que o potencial aumenta, ocorre a incorporação do óxido níqueloso - NiO- nas camadas de óxido. Nos estágios iniciais não se verifica a presença de Cu_2O e a relação metal/óxido CuO é pequena, mas esta relação aumenta em potenciais mais positivos. Nestes potenciais ocorre a oxidação de $\text{Ni}(\text{OH})_2$ para NiOOH , e paralelamente à formação de NiOOH ocorre a formação de $\text{Cu}(\text{OH})_2$. A Figura 11 mostra o diagrama de fase dessas ligas. (MURALIDHARAN et al., 2000)

Figura 11 - Diagrama de fase para ligas de Cu-Ni

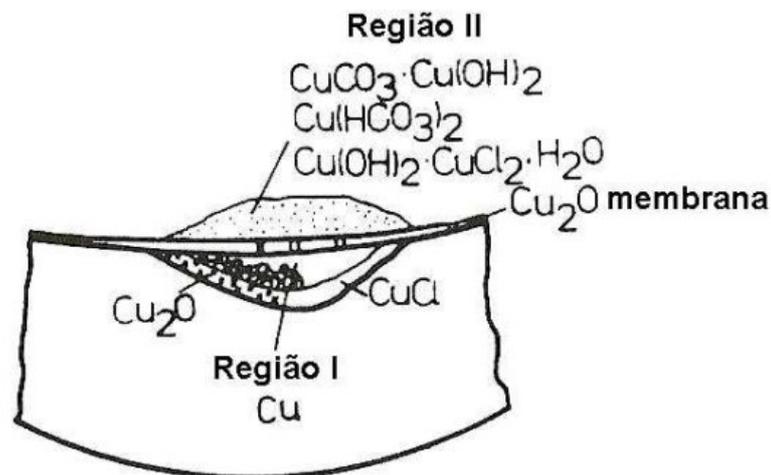
A Figura 12 mostra uma representação esquemática da região do pite, que é dividida em duas regiões, uma acima e outra abaixo da película de Cu_2O . A região I apresenta os produtos formados dentro do pite formado, enquanto a região II apresenta um aumento da expansão dos produtos de corrosão.

Figura 12 - Representação esquemática das camadas que revestem a superfície corroída

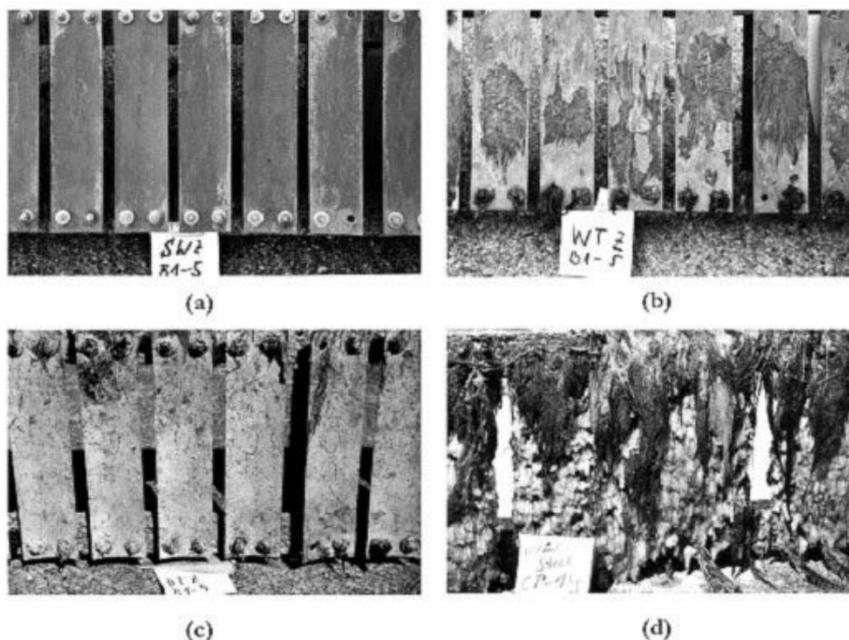
A Figura 13 compara a aparência de cuproníquel e chapas de aço expostas sob condições semelhantes. A diferença significativa no acúmulo de massa biológica em amostras de aço é evidente. Dispendiosos procedimentos de limpeza e tratamento de cloro da água do mar se tornam desnecessários. No entanto, tem sido amplamente reconhecido que, se protegido catodicamente, a resistência à bioincrustação do cuproníquel diminui.

Figura 13 - Amostras de cuproníquel C70600 depois de serem expostas a 2 anos a diferentes ambientes no Mar do Norte: a) respingo; b) Ondas; c) Submersas e d) uma estrutura semelhante em aço após exposição por 1 ano no mesmo local sob a mesmas condições submersas

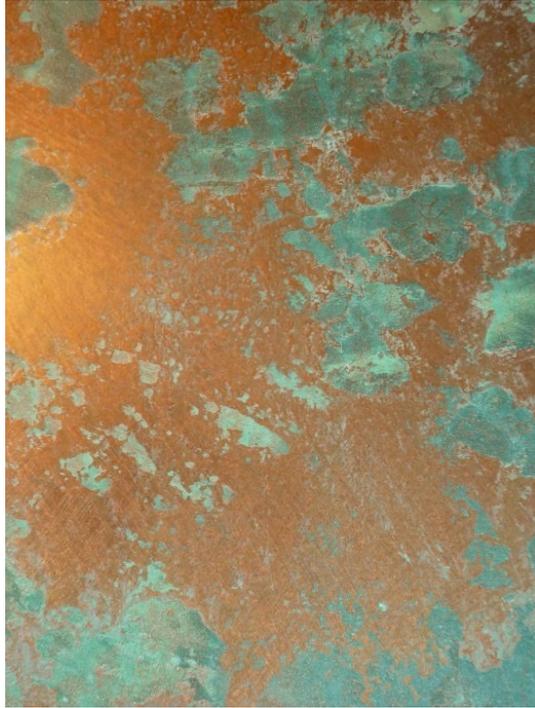
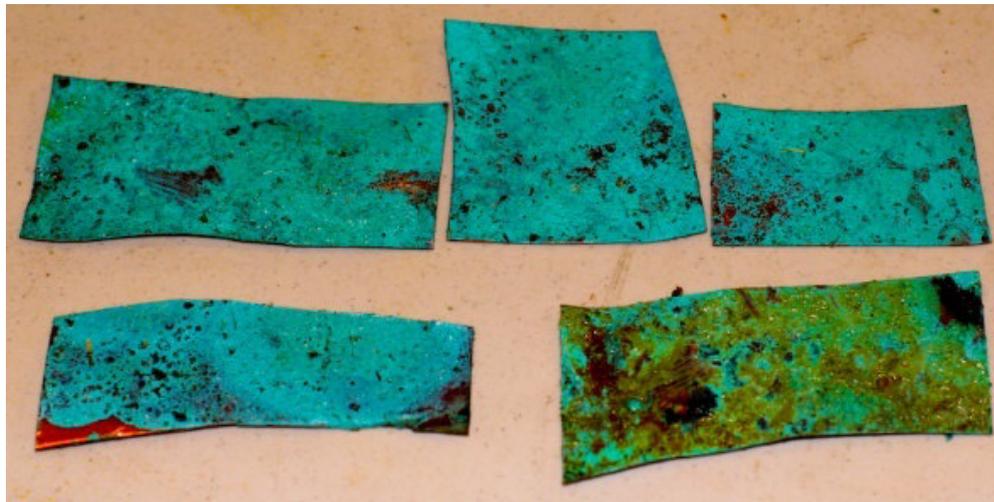
É a corrosão mais simples, tratando-se de uma deterioração do material, onde ocorre uma perda progressiva da espessura original do material, que estaria exposta ao meio corrosivo. Ainda segundo a ótica de BRADFORD (1992), a corrosão uniforme é de longe o tipo mais comum de corrosão, mas ao mesmo tempo é significativa. Um exemplo de corrosão uniforme é mostrado nas Figuras 14 e 15.

Figura 14 - Exemplo de corrosão uniforme

Figura 15 - Corrosão uniforme em amostras de chapa de cobre

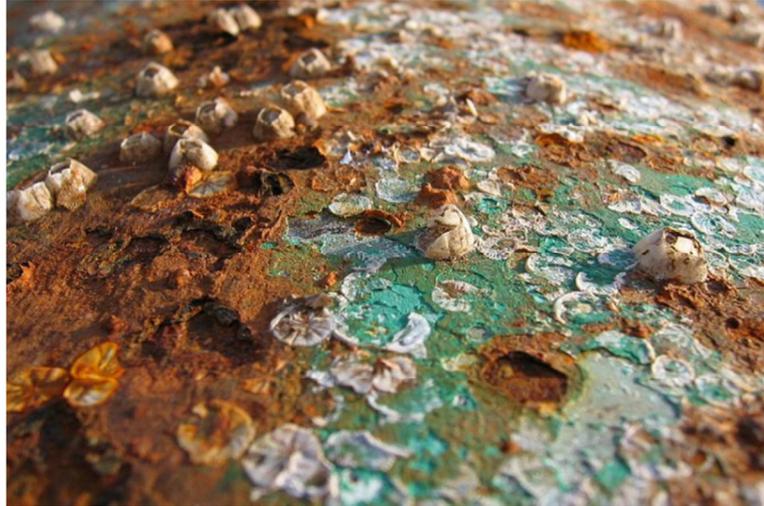
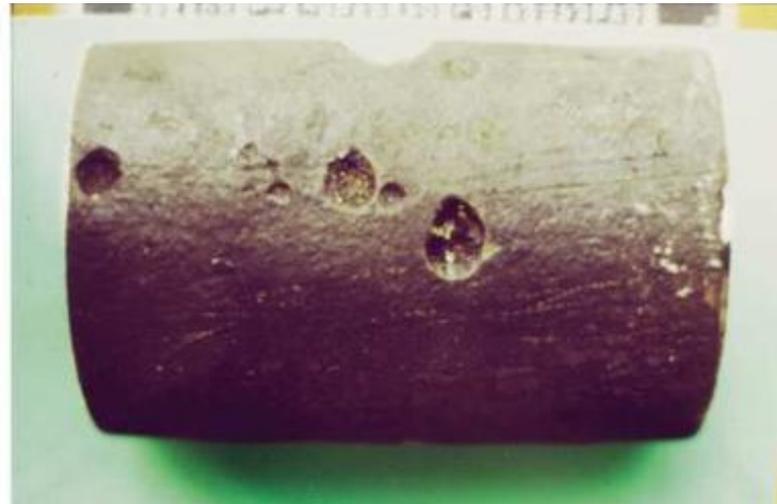
Figura 16 - Exemplo de corrosão alveolar

As erupções são em formatos circulares conforme Figura 16 e 17, também provocando irregularidades na peça.

Figura 17 - Corrosão alveolar

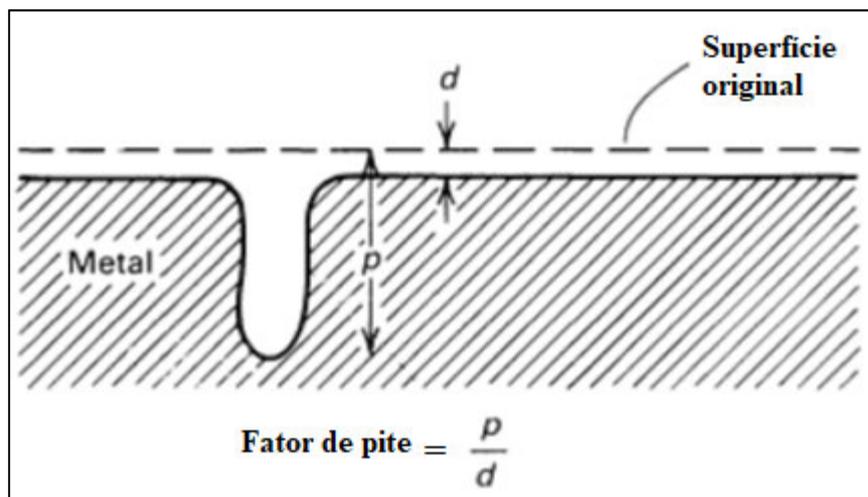
A profundidade do pite é algumas vezes expressa pelo termo fator de pite. Esta é a relação entre a penetração de metal mais profunda e a penetração média do metal, conforme determinado pela perda de peso da amostra (Figura 19). Um fator de corrosão da unidade representa corrosão uniforme ou geral.

Figura 19 - Desenho esquemático do fator de pite

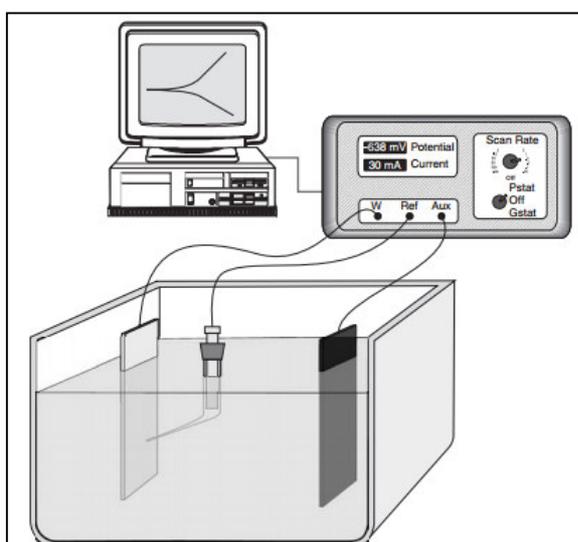
A polarização de um eletrodo por meio de um potenciostato conforme descrito na Figura 20 permitindo o levantamento de uma curva de polarização e fornecendo, assim, o efeito global de todas as reações que ocorrem simultaneamente sobre o eletrodo (WOLYNEC, 2003).

Figura 20 - Instrumentação eletroquímica para realizar medições em potenciostato

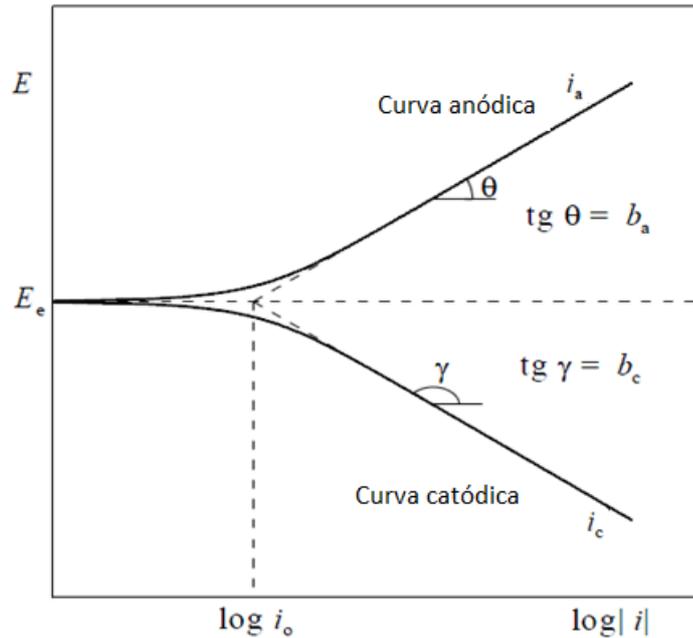
Segundo Mennucci (2006) devido a equação de Tafel ser de natureza logarítmica, as curvas de polarização deverão ser apresentadas num diagrama E vs. $\log i$. Para obtenção do valor de i_{corr} , é necessário realizar a extrapolação da reta de Tafel até o (E_{corr}), conforme indicado na Figura 21.

Figura 21 - Curvas de polarização anódica (i_a) e catódica (i_c) num diagrama monologarítmico. E_e = potencial de equilíbrio; i_0 = densidade de corrente de troca

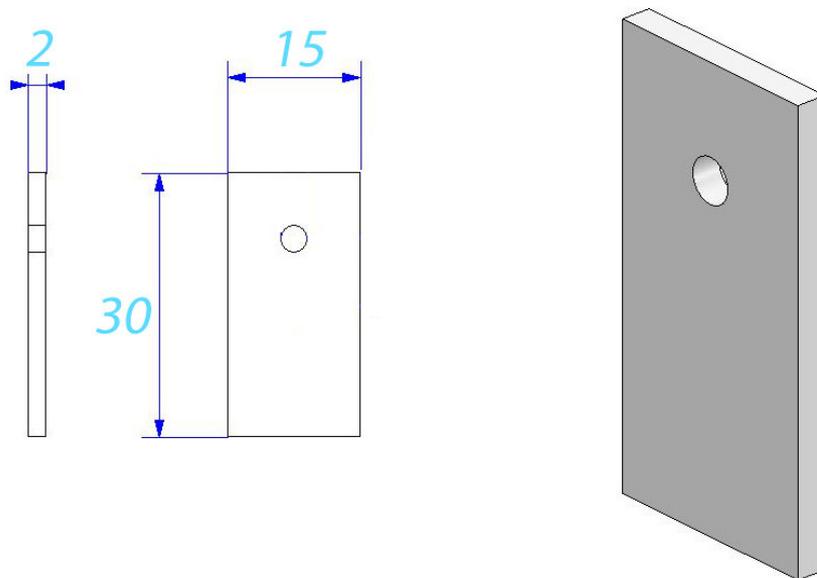
Os corpos de prova utilizados nos experimentos foram retirados de um tubo de cobre e confeccionados com as dimensões aproximadas de: comprimento: 30,0 mm; largura: 15,0 mm e espessura de 2,0 mm conforme mostra a Figura 22. Porém, como não foi possível assegurar dimensão precisa, todos os corpos de prova foram medidos ao longo do experimento.

Figura 22 - Esquema do corpo de prova utilizado nos ensaios gravimétricos

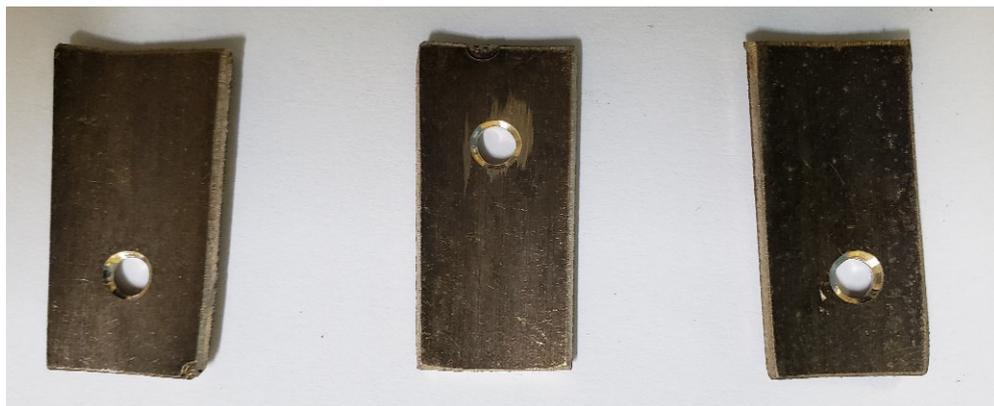
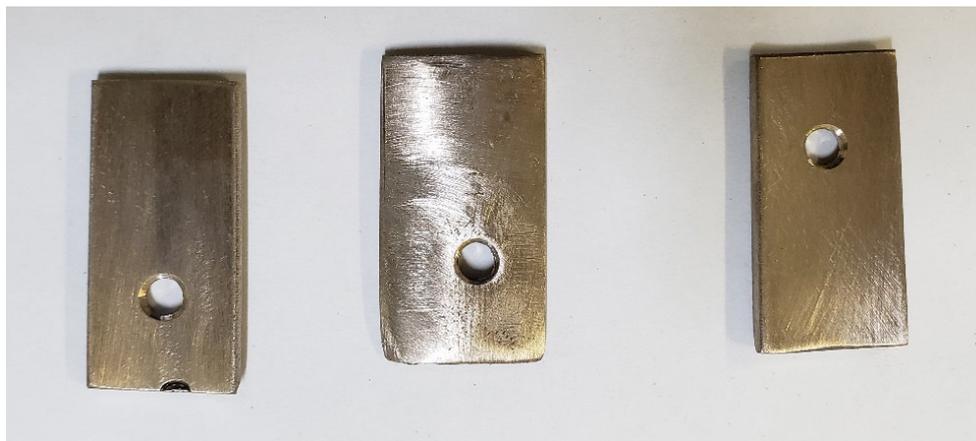
Todos os corpos de prova foram previamente tratados através do lixamento com quatro lixas de diferentes granulações comerciais, sendo estas de 80, 120, 180 e 320, a fim de garantir a homogeneidade da superfície metálica, e serem mais facilmente comparados ao longo do tempo, conforme mostram as Figuras 24 e 25. As amostras cortadas previamente foram cuidadosamente lixadas com o grão apropriado em uma direção, depois em 90° daquela direção até que os primeiros arranhões desaparecessem, depois voltando a direção original. Esse procedimento garantiu a remoção das superfícies originais e forneceu uma superfície com uma rugosidade adequada para os ensaios. Papéis abrasivos foram usados apenas uma vez e depois descartados.

Figura 24 - Imagem dos CPs, antes do tratamento superficial

Figura 25 - Imagem dos CPs, depois do tratamento superficial

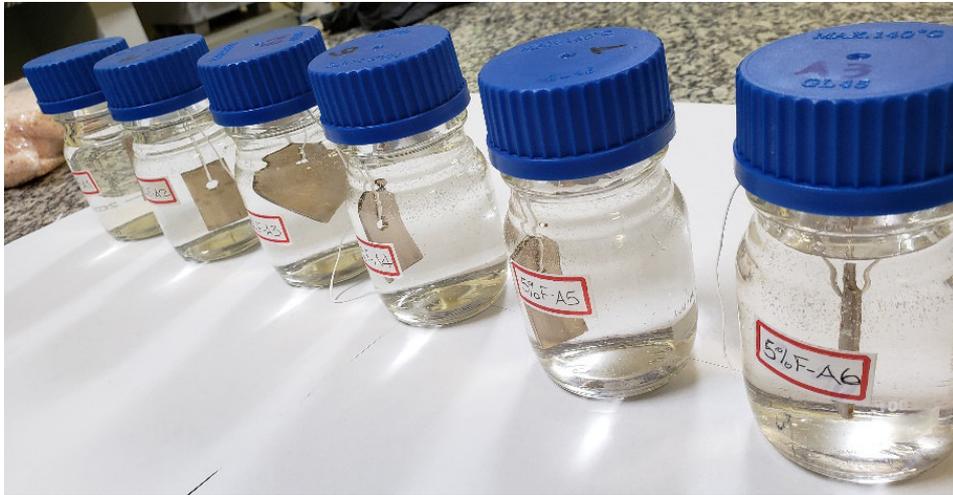
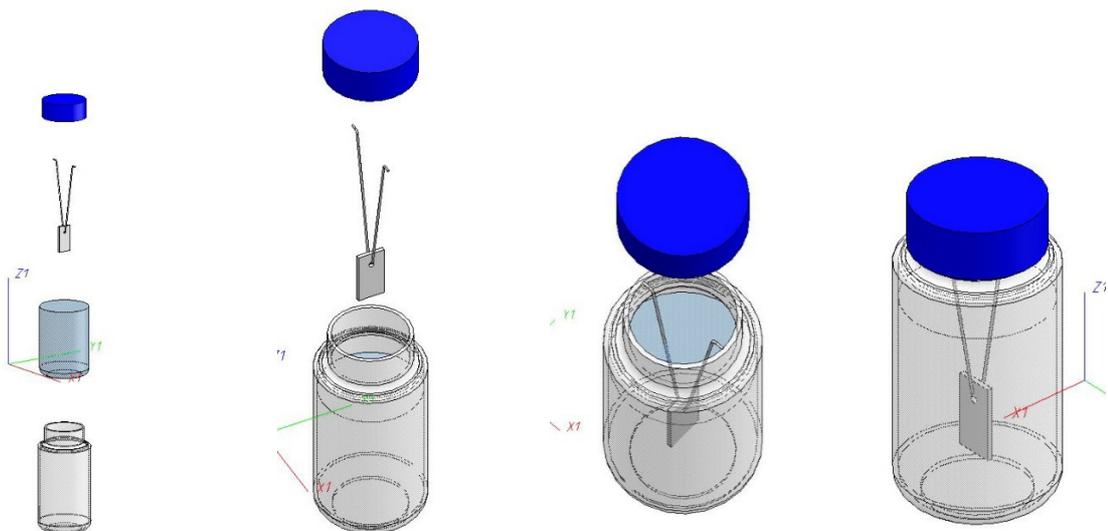
No caso do ensaio gravimétrico estático, os ensaios foram realizados com a colocação dos CP em recipientes de polietileno com capacidade de 100 mL onde os corpos-de-prova ficaram imersos completamente, nas soluções salinas de 3,5% de NaCl, com adição do fertilizante nitrogenado, em 3 proporções diferentes: 1%, 3% e 5% em temperatura e pressão ambiente, com tempo de exposição de 15, 30 e 60 dias, de forma completamente estática (Figuras 26 e 27).

Figura 26 - Sistema utilizado para o ensaio gravimétrico em solução salina

Figura 27 - Sistema utilizado para o ensaio gravimétrico em solução salina

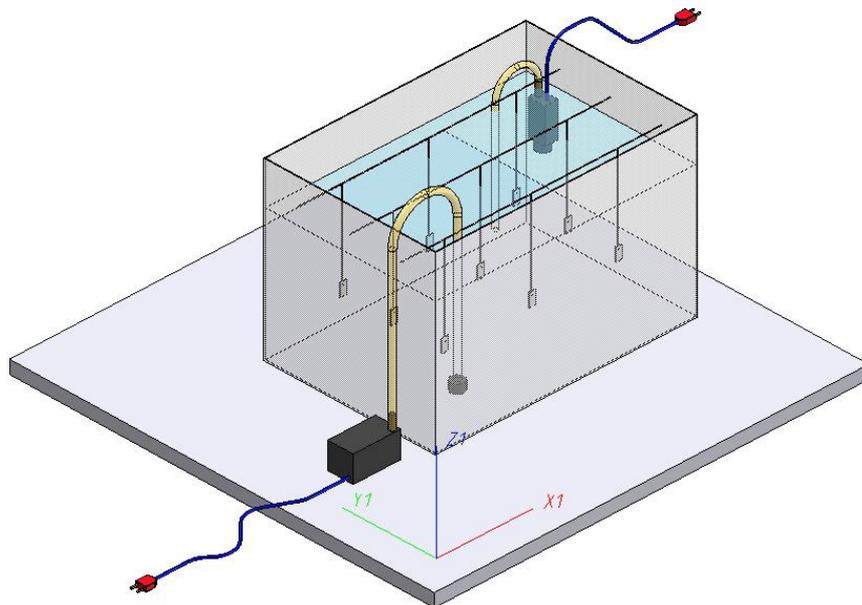
Um sistema de circulação contínua foi montado no recipiente de plástico, através de uma bomba submersa, e para manter a taxa de oxigenação constante, foi utilizado a injeção de ar comprimido por um compressor de ar, visando assim, replicar condições mais próximas a da simulação de um ambiente marítimo, criando condições mais agressivas.

Figura 28 - Sistema utilizado para o ensaio gravimétrico dinâmico em solução salina

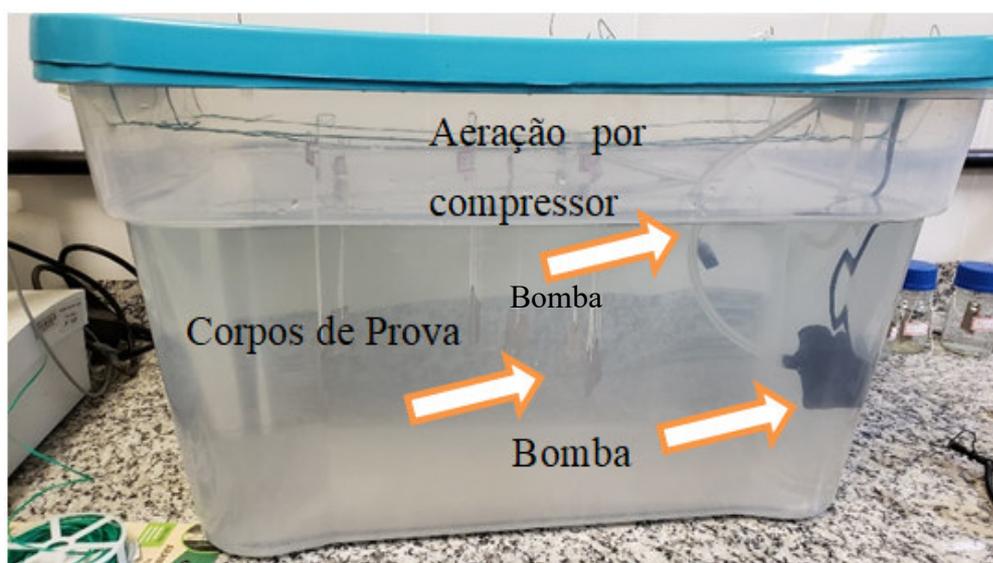
Os ensaios foram realizados à temperatura ambiente, aproximadamente em torno de 25 °C, e pressão atmosférica constante, e não houve a substituição do meio corrosivo ao longo do tempo. Para o ensaio dinâmico, foram utilizados 9 corpos de provas, que foram totalmente imersos na solução corrosiva, utilizando fios de teflon, conforme Figura 29.

Figura 29 - Sistema utilizado para o ensaio gravimétrico em solução salina aerada

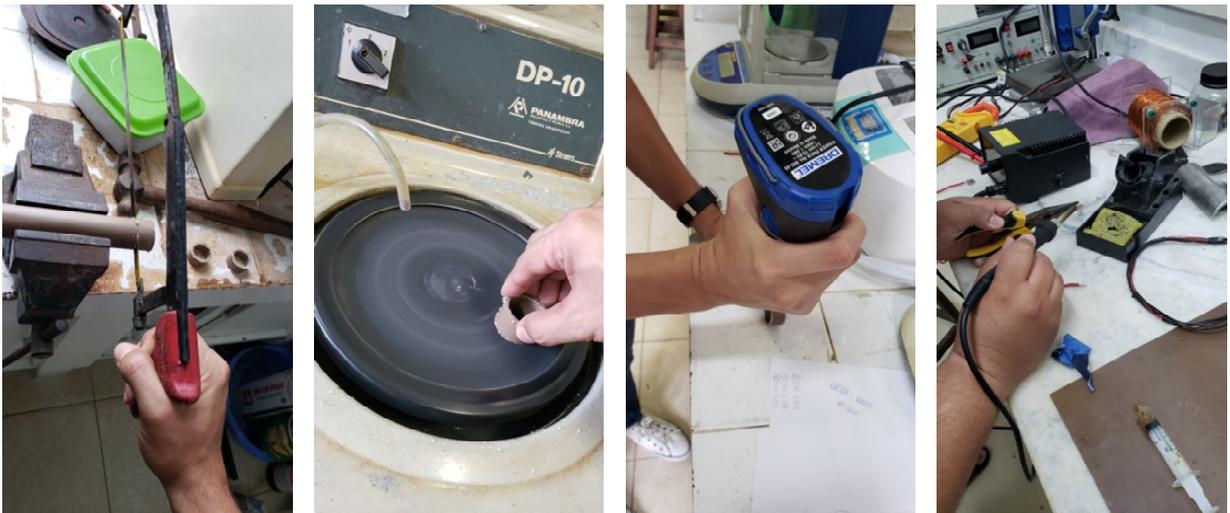
O ensaio potenciodinâmico foi realizado no Laboratório de Metalografia e Tratamentos Térmicos (LABMETT) - UFF, onde todas as amostras analisadas passaram por preparação das superfícies através de lixas granulométricas variando de 80, 110, 220, 320, 400, 500, 600 e 1200#, conforme mostram as Figuras 30 a 33.

Figura 30 - Preparação do corpo de prova

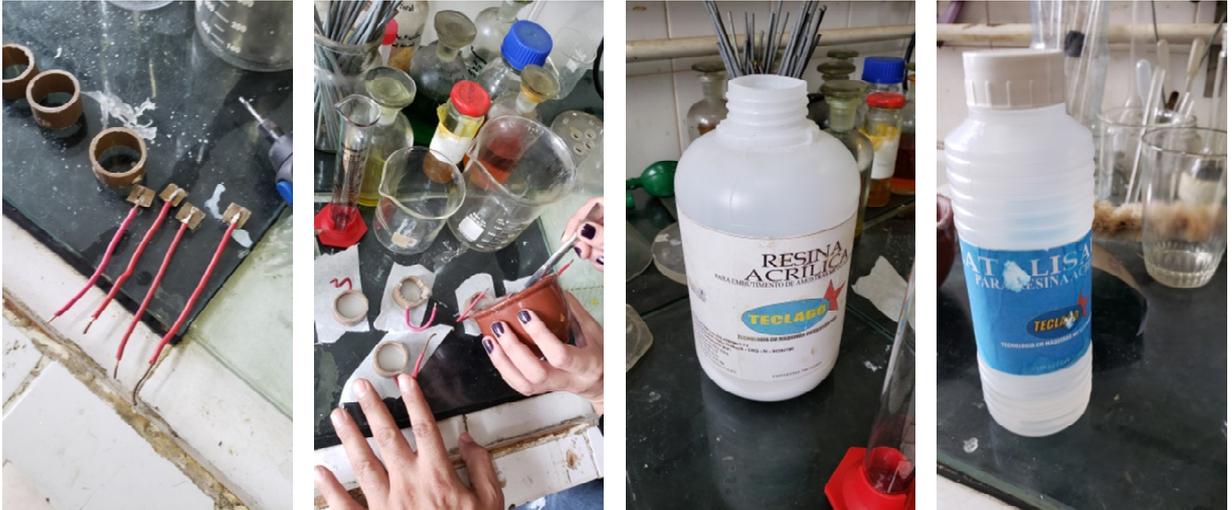
Figura 31 - Preparação do corpo de prova

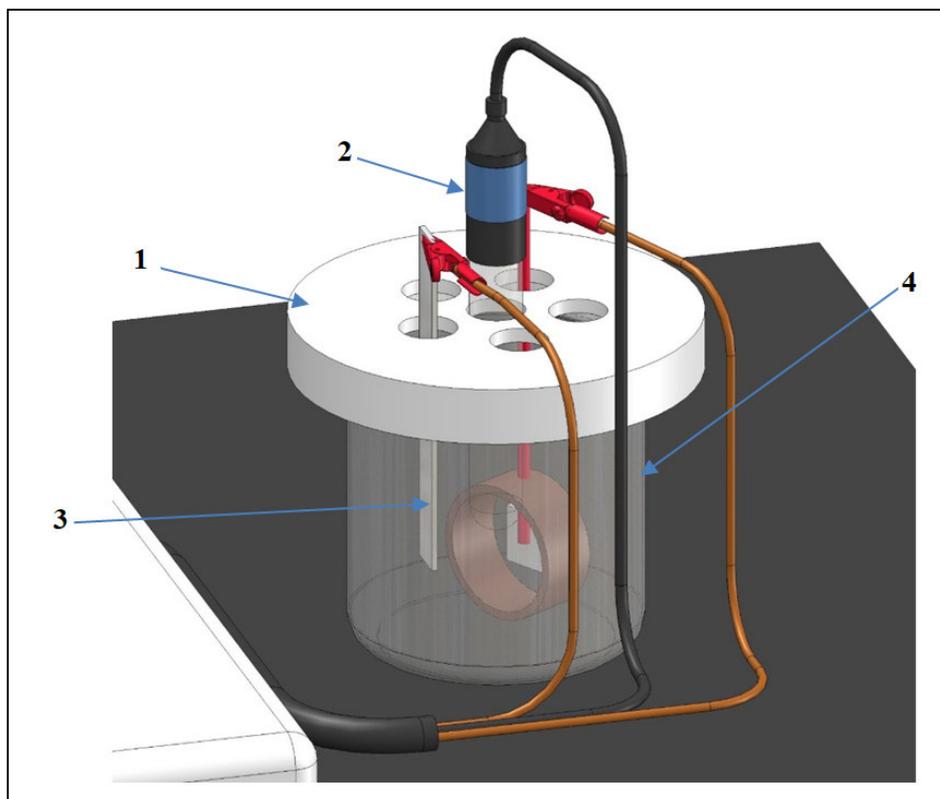
O corpo da célula é em vidro com capacidade para 200 mL. A tampa, construída em Teflon (PTFE), possui orifícios para os eletrodos e saída de gases. A célula eletroquímica empregada consiste de um eletrodo de trabalho, um contra eletrodo de platina e um eletrodo de referência de calomelano saturado (ECS), conforme mostra o esquema da Figura 34.

Figura 34 - Diagrama esquemático da célula eletroquímica. 1 - Célula eletroquímica; 2 - Eletrodo calomelano saturado (SCE); 3 - eletrodo de referência (platina); 4 - Eletrodo de trabalho (corpo de prova)

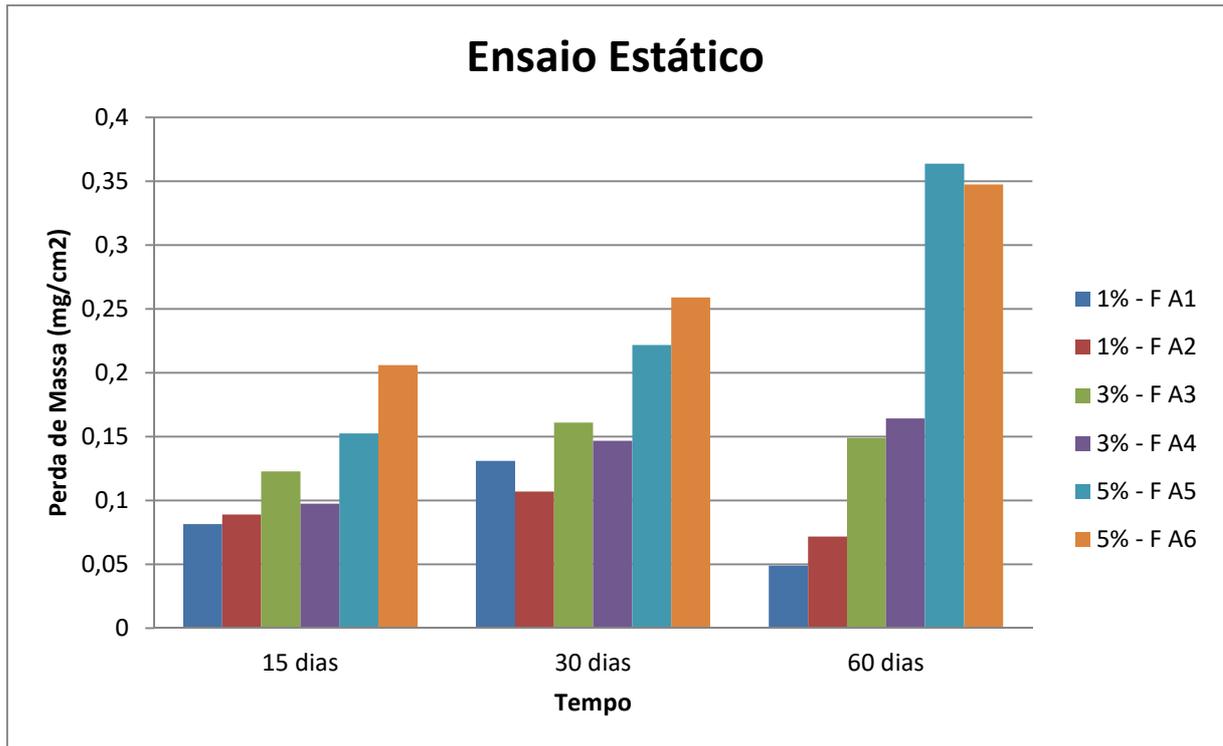
Os corpos de prova foram submetidos a solução salina na concentração de 3,5% de NaCl, em temperatura ambiente. Após permanecerem no período de 15, 30 e 60 dias apresentaram as seguintes diferenças de massa em uma taxa de mg/cm^2 , e finalmente a taxa de corrosão, em uma taxa de milímetros por ano, conforme mostram, a seguir a Figura 36 e os gráficos apresentados nas figuras a seguir.

Figura 36 - Perda de massa dos corpos de prova no ensaio estático

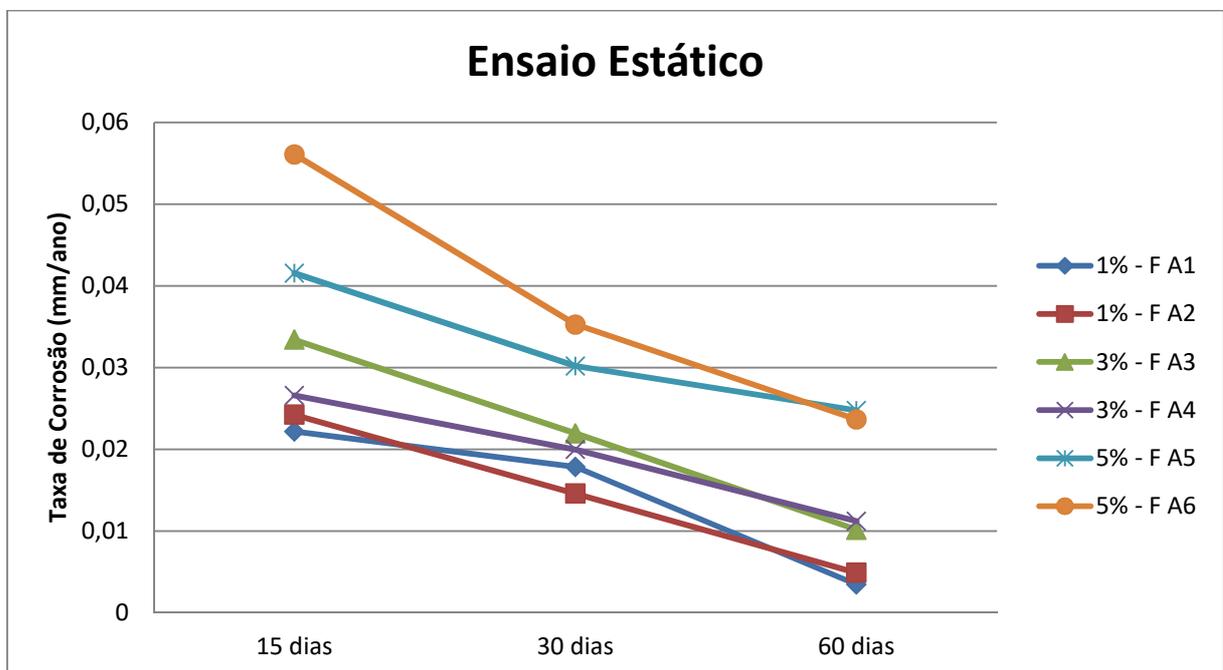
Figura 37 - Taxa de corrosão (mm/ano) dos corpos de prova no ensaio estático em solução salina com adição de fertilizante nitrogenado

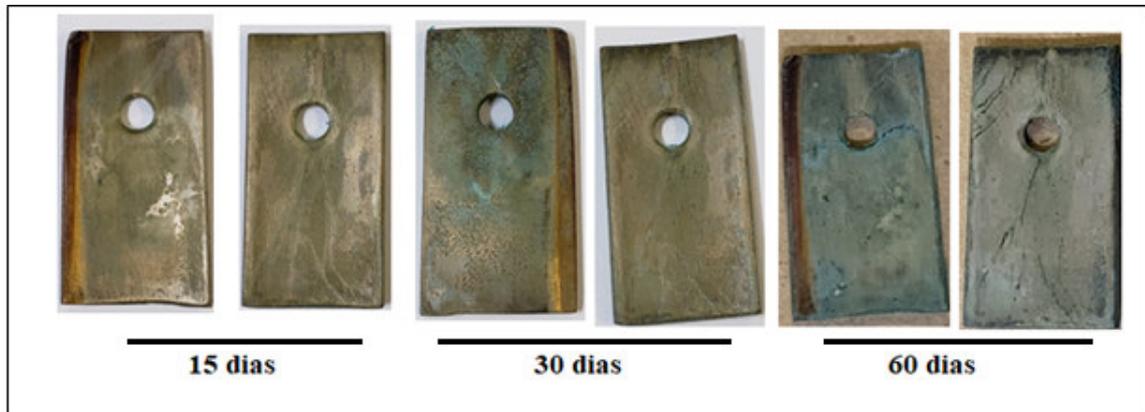
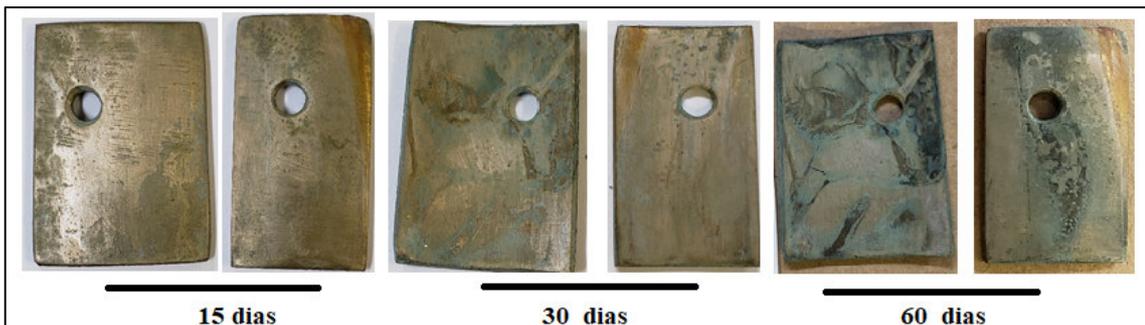
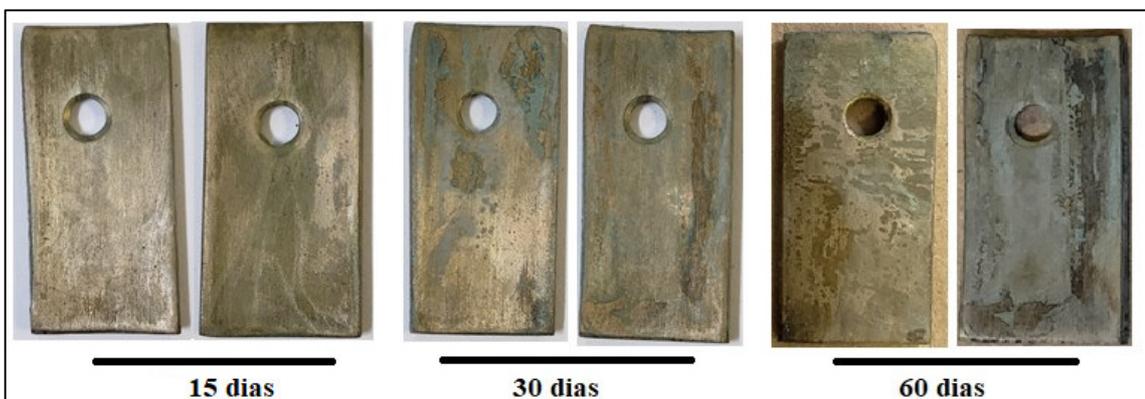
As Figuras 38, 39 e 40, a seguir, mostram os aspectos das superfícies dos corpos de prova removidos dos ensaios estáticos.

Figura 38 - Avaliação visual dos corpos de prova em solução salina sintética com adição de 1% de fertilizante

Figura 39 - Avaliação visual dos corpos de prova em solução salina sintética com adição de 3% do fertilizante

Figura 40 - Avaliação visual dos corpos de prova em solução salina sintética com adição de 5% do fertilizante

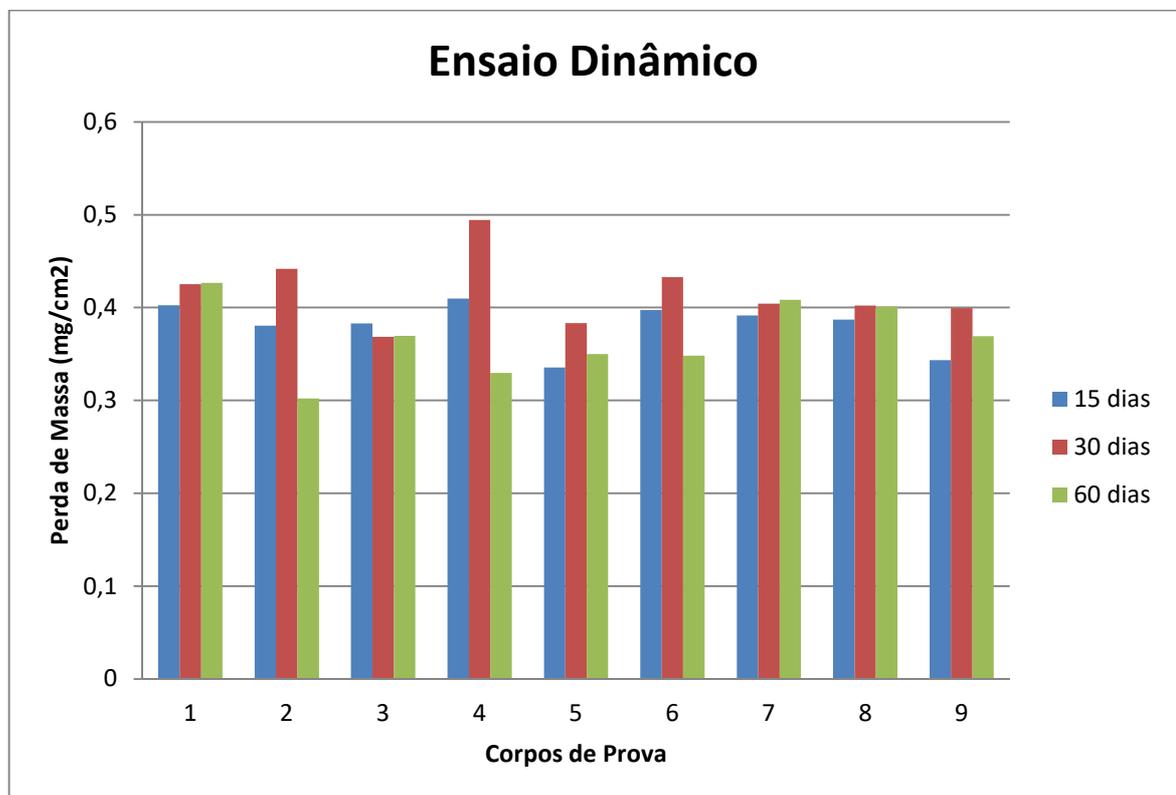
Este ensaio teve como objetivo avaliar a influência do tempo de exposição dos cupons expostos sob as mesmas condições, nos valores de taxa de corrosão uniforme. Os resultados obtidos para cupons de cuproníquel 90/10 submetidos ao ensaio dinâmico no período de 15 dias, 30 dias e 60 dias, em solução salina e adição de 5% de fertilizante nitrogenado são apresentados na Figura 41. Enquanto, na Figura 42 é apresentada a variação da taxa de corrosão em mm/ano e na Figura 43 é apresentada o aspecto visual dos corpos de prova após o ensaio dinâmico.

Figura 41 - Perda de massa dos corpos de prova no ensaio dinâmico com solução salina e adição de 5% de fertilizante nitrogenado

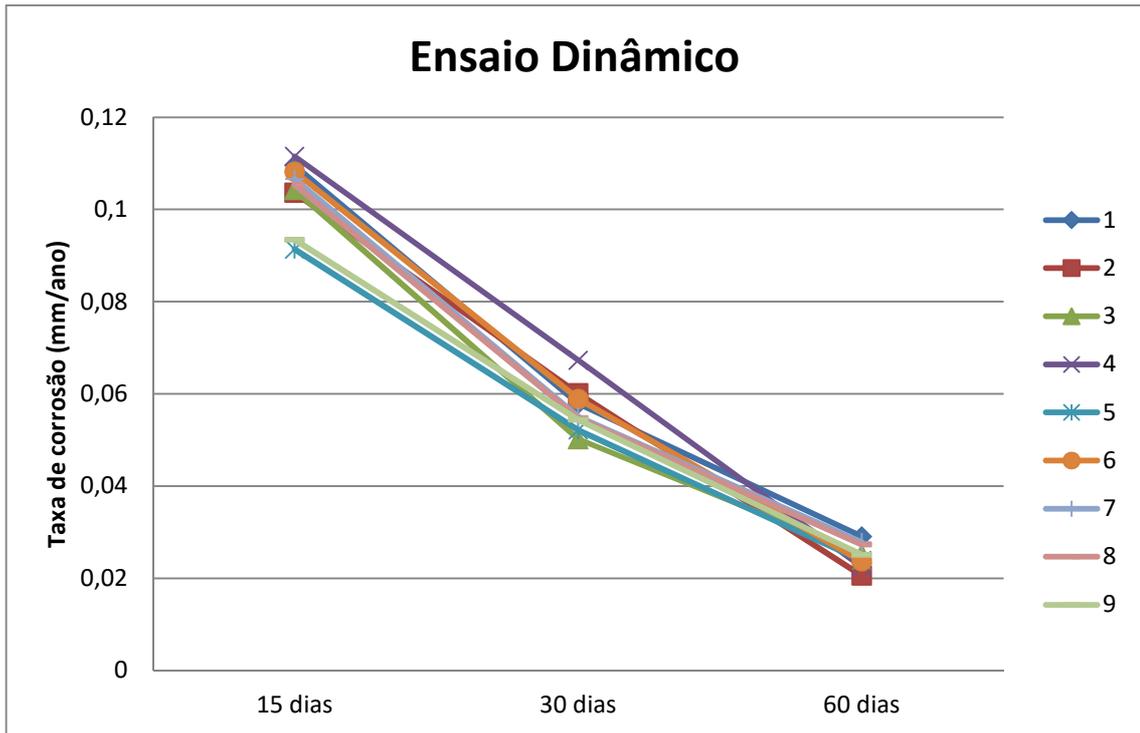
Figura 42 - Taxa de corrosão dos corpos de prova no ensaio dinâmico com solução salina e adição de 5 % de fertilizante nitrogenado
