UNIVERSIDADE FEDERAL FLUMINENSE
ESCOLA DE ENGENHARIA
MESTRADO PROFISSIONAL EM MONTAGEM INDUSTRIAL

**AVALIAÇÃO DE LIGA DE CUPRONÍQUEL EM ÁGUA DO MAR CONTAMINADA
COM FERTILIZANTES NITROGENADOS**

Dissertação apresentada ao Mestrado Profissional em Montagem Industrial, da Universidade Federal Fluminense, como requisito parcial para obtenção do título de Mestre em Montagem Industrial. Área de Concentração: Montagem Industrial.

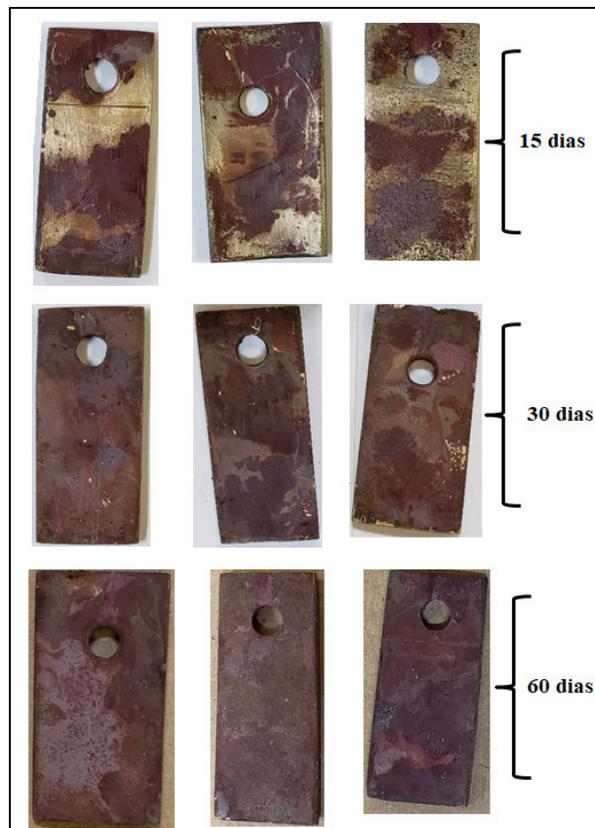
Figura 43 - Avaliação visual dos corpos de prova imersos no ensaio dinâmico em solução salina sintética com adição de 5 % do fertilizante

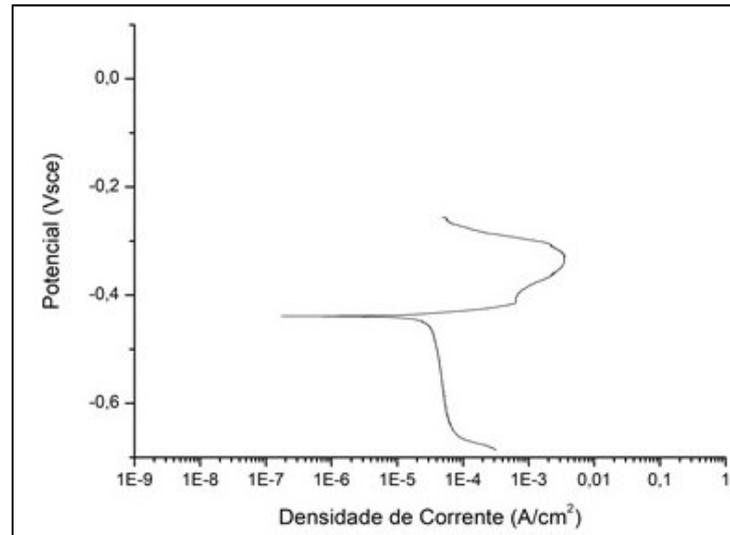
Figura 44 - Ensaio de polarização eletroquímica CP de cuproníquel 90/10 em solução a 3,5 % de NaCl, na temperatura ambiente e sem borbulhamento de ar

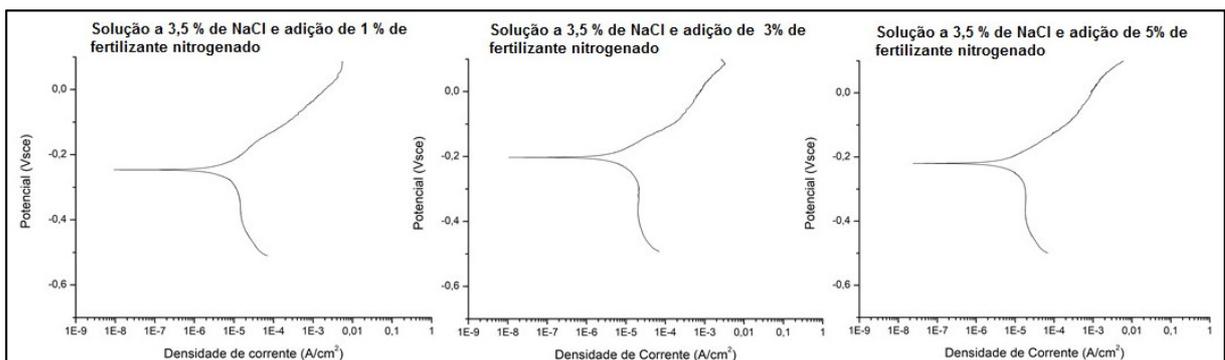
Figura 45 - Ensaio de polarização eletroquímica CP de cuproníquel 90/10 em solução a 3,5 % de NaCl, na temperatura ambiente, sem borbulhamento de ar adições, respectivamente, 1, 3 e 5 % de fertilizante nitrogenado
