**UNIVERSIDADE FEDERAL FLUMINENSE
ESCOLA DE ENGENHARIA
MESTRADO PROFISSIONAL EM MONTAGEM INDUSTRIAL**

**ANÁLISE DIMENSIONAL DO MÉTODO DE MEDIÇÃO DE DESCONTINUIDADES
INTERNAS DE DUTOS ATRAVÉS DO PIG PALITO**

Dissertação apresentada ao Mestrado Profissional em Montagem Industrial da Universidade Federal Fluminense, como requisito parcial para obtenção do título de Mestre em Montagem Industrial. Área de Concentração: Montagem Industrial.

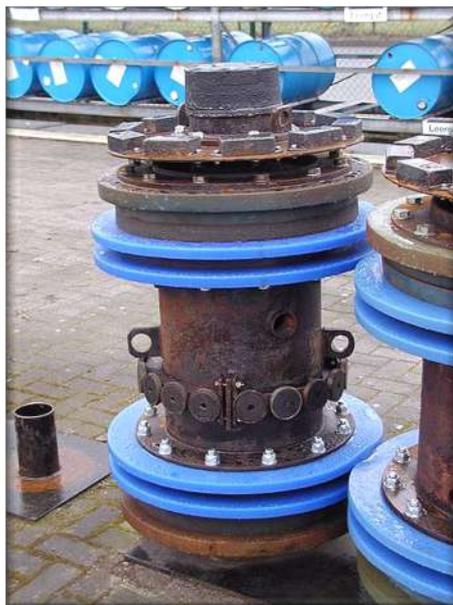
Figura 1.1: PIG de limpeza de 28" de diâmetro.

O PIG é um equipamento amplamente usado na indústria de construção e montagem principalmente no segmento de petróleo e gás. Este tipo de equipamento, de uma forma geral é utilizado na verificação de corrosão, trincas, amassamentos, limpeza, separação de fluidos, dentre outros em dutos (Figura 1.1).

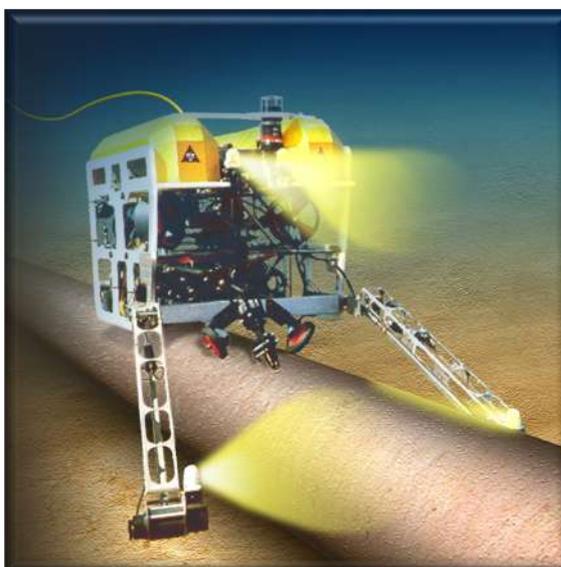
Figura 1.2: Esquemático de um “R.O.V” inspecionando um duto submarino.

O PIG Palito tem como principal objetivo detectar corrosões internas em dutos submarinos, uma vez que os mesmos possuem grande concentração de água salgada, que é uma das principais causadoras de perda interna de material. Este fenômeno é muito comum nesses tipos de dutos, principalmente em sua geratriz inferior, devido ao acúmulo de água salgada proveniente da produção de petróleo. O foco deste dispositivo não é avaliar a corrosão externa, pois segundo Salcedo (2009), a proteção externa é facilmente evitada pela proteção catódica e os danos externos são identificados através de inspeções visuais por “*R.O.V - Remotely Operated Vehicle*”, que é um veículo subaquático controlado remotamente, que permite a observação do duto no fundo do mar (Figura 1.2).

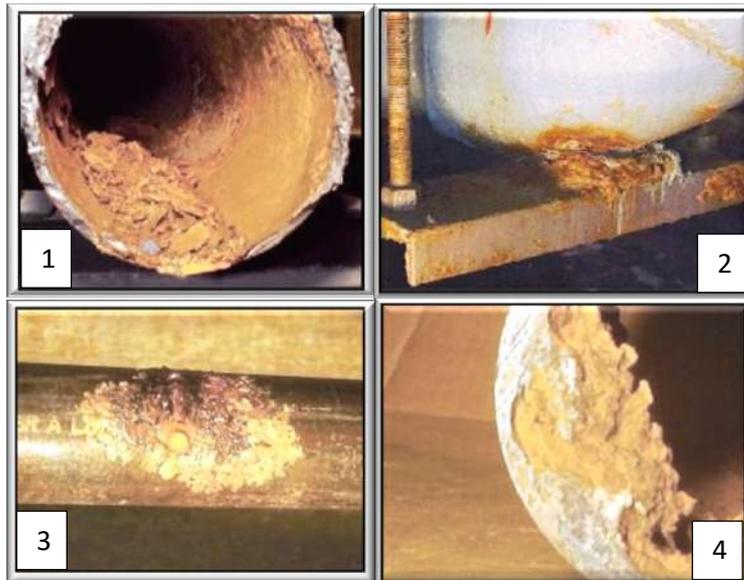
Figura 2.1: Tipos de corrosões - generalizada, galvânica, puntiforme e alveolar.

Um dos tipos consiste na corrosão se processa em toda a extensão da superfície, ocorrendo perda uniforme de espessura. É chamada por alguns de generalizada, mas essa terminologia não deve ser usada só para corrosão uniforme, pois pode-se ter também outras corrosões generalizadas, o termo generalizado é aplicável à corrosão por pite ou alveolar, quando manifestadas em toda a extensão da superfície corroída (GENTIL, 1995) (Figura 2.1 – Imagem 1).

O contato elétrico entre materiais diferentes resulta no processo conhecido como corrosão galvânica. A intensidade deste tipo de corrosão será proporcional à diferença entre os valores de potencial eletroquímico dos materiais (SALCEDO, 2009) (Figura 2.1 – Imagem 2).

A corrosão puntiforme ou por pite se processa em pontos ou pequenas áreas localizadas na superfície metálica produzindo pites, que são cavidades que apresentam o fundo em forma angulosa e profundidade geralmente maior que o diâmetro (GENTIL, 1995) (Figura 2.1 – Imagem 3).

A corrosão alveolar se processa na superfície metálica, produzindo sulcos ou escavações semelhantes a alvéolos, apresentando fundo arredondado e profundidade geralmente menor que seu diâmetro (GENTIL, 1995) (Figura 2.1 – Imagem 4).

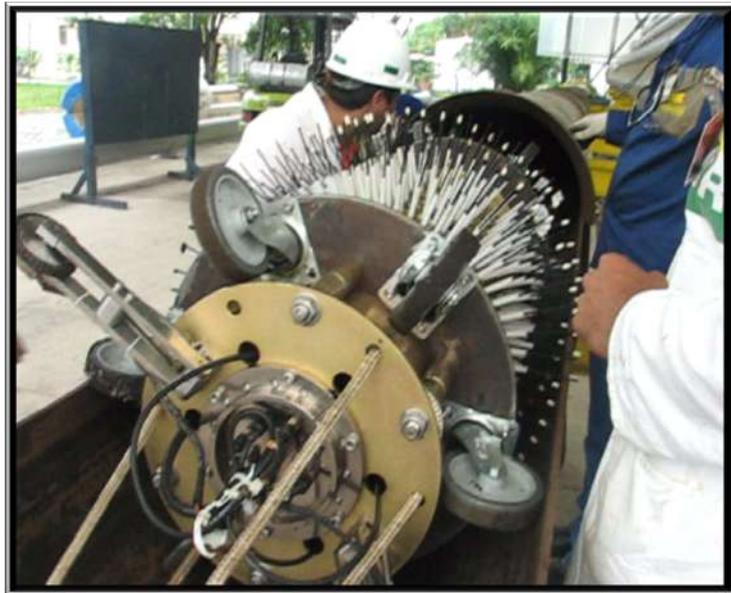
Figura 2.2: Inserção do PIG Palito na tubulação.

Estes equipamentos utilizam a própria energia de bombeio do fluido interno para se deslocar no interior dos dutos. Segundo Salcedo (2009), são construídos em geral com um corpo cilíndrico, onde se localiza a eletrônica e a bateria, e o mesmo é sustentado por copos de poliuretano, possuem ainda um hodômetro para registro de distância ou posição (Figura 2.2).

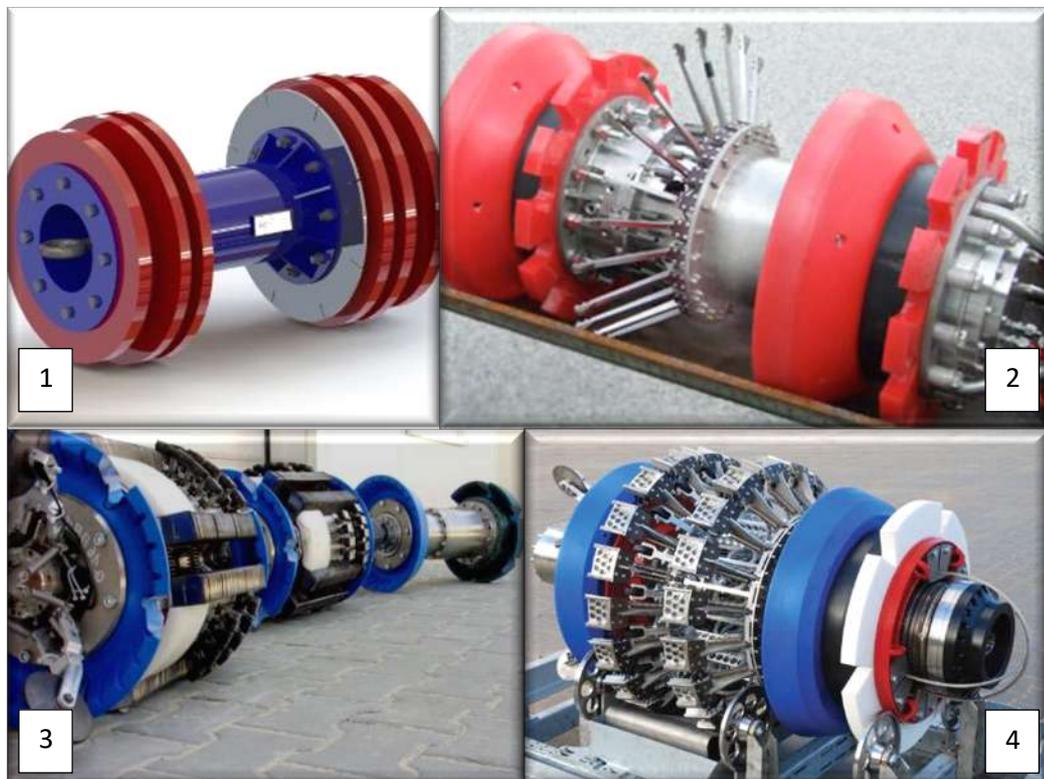
Figura 2.3: Tipos de PIGs: placa calibradora, geométrico, magnético e ultrassônico.

Estes PIGs utilizam uma placa de alumínio, localizada na parte posterior do PIG, para que em contato com a parede interna do duto, este não sofra danos em sua superfície interna (CORDELL & VANZANT, 2003) (Figura 2.3 – Imagem 1).

Como na Figura 2.3 na Imagem 4 os PIGs ultrassônicos são instrumentos para detecção de corrosão nas paredes interna e externa do duto. O princípio de inspeção por ultrassom é realizado através de transdutores que emitem um pulso ultrassônico que viaja em uma velocidade conhecida pelo material. O pulso ultrassônico ao entrar na parede do duto forma um eco, e o sinal de retorno é a o pulso refletido da parede externa do duto. O tempo gasto por estes ecos é chamado de tempo de trânsito e fornece uma medição direta da espessura da parede (CORDELL & VANZANT, 2003).

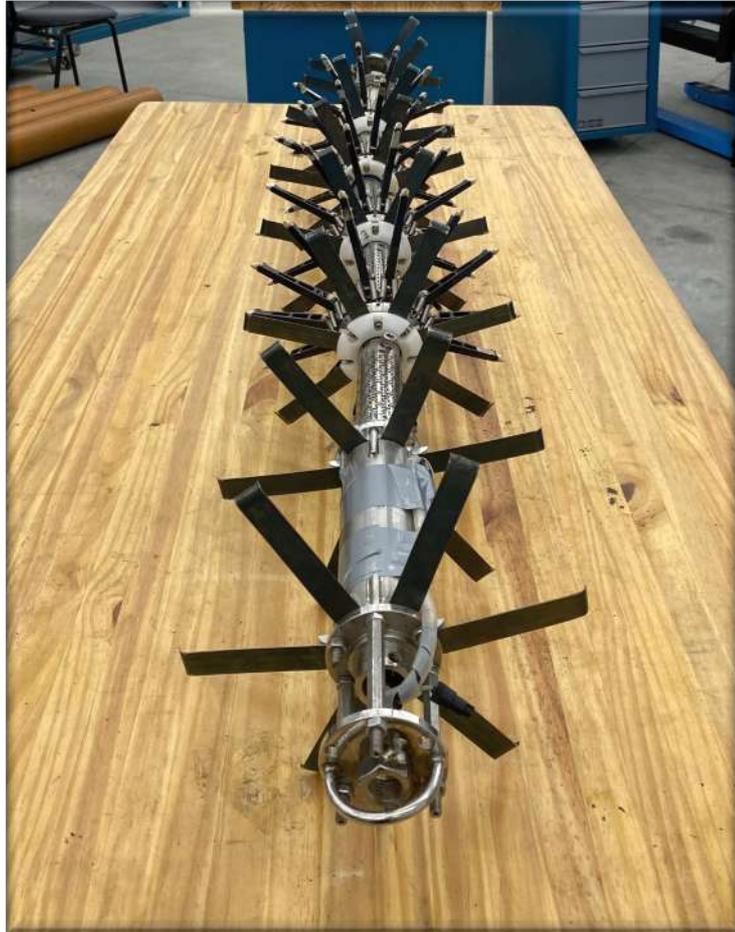
Figura 2.4: PIG palito multidimensional.

A estrutura mecânica do sensor palito é basicamente uma vara de contato fixo dentro de uma haste articulada, um eixo de rotação da haste que é fixada na base do sensor e o transdutor dentro deste eixo, como na Figura 2.4. Ímãs que fornecem um campo magnético constante ao conjunto composto pelo eixo e transdutor estão fixos dentro da haste articulada do sensor palito (SALCEDO, 2009).

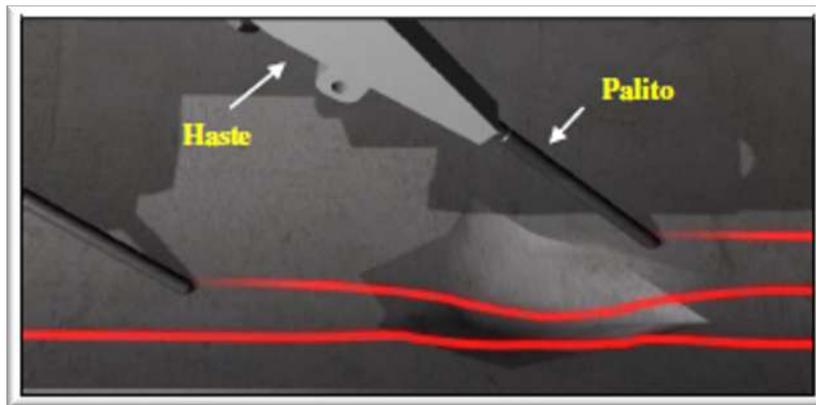
Figura 2.5: Sensores palito perfilando uma superfície com defeito.

Quando ocorre movimentação angular da haste articulada, que é resultado do apalpamento da superfície do duto pela vara, ou seja, um defeito de perda de espessura causado pela corrosão, o ângulo de incidência do fluxo magnético na face do transdutor se altera proporcionalmente ao movimento como na Figura 2.5. Assim, esta variação de incidência de fluxo magnético produzirá um sinal analógico de saída do transdutor proporcional ao movimento angular da haste (SALCEDO, 2009).

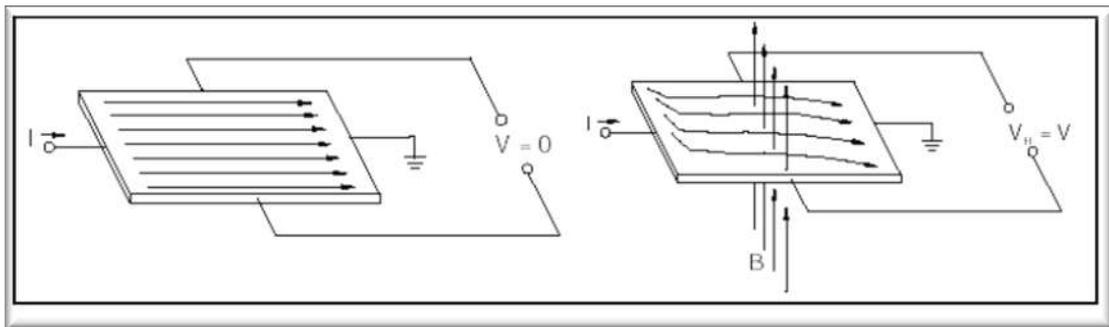
Figura 2.6: Princípio do efeito *Hall*.

O transdutor *Hall* segue o princípio do efeito *Hall*, que quando uma placa fina de um material semicondutor, conduzindo corrente (I), é colocada e um campo magnético (B) perpendicular a sua superfície, uma diferença de potencial é gerada perpendicularmente a corrente e ao campo magnético como na Figura 2.6. A tensão de saída do elemento *Hall* é diretamente proporcional à densidade do fluxo magnético (Medeiros, 2013).

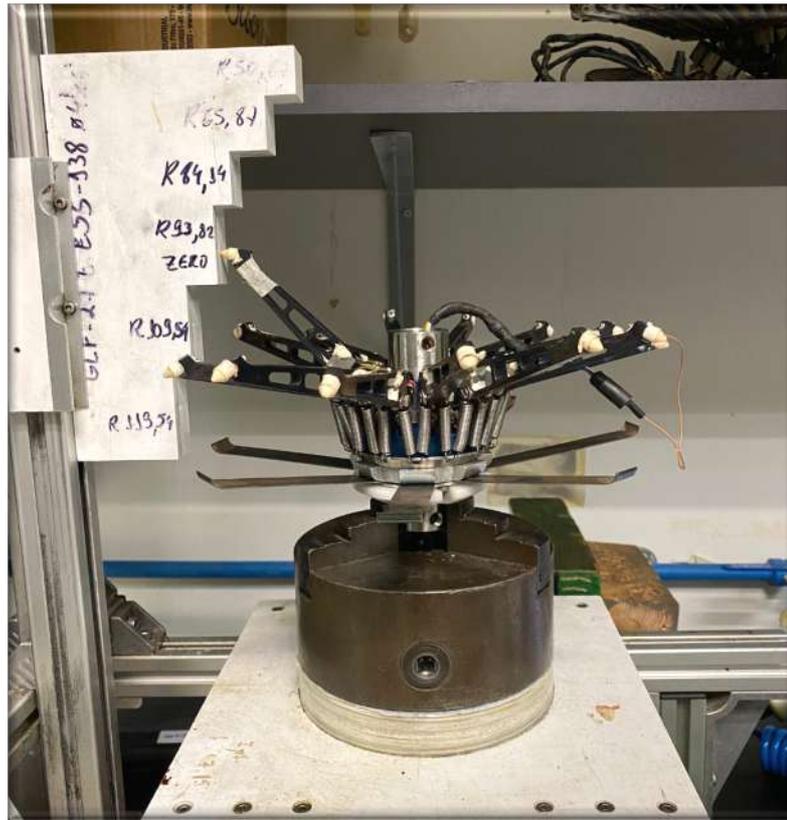
Figura 2.7: PIG Palito em calibração na bancada.

Na segunda fase de calibração os sensores palito são submetidos à passagem de um gabarito de calibração, assim os valores em milímetros de cada degrau são confrontados com as medidas digitalizadas de cada sensor pela eletrônica embarcada. Isto é feito através da aplicação de um algoritmo de mínimos quadrados para conversão das medidas analógicas em sinais de voltagem de cada sensor palito para milímetros. A altura de cada degrau do gabarito de calibração é usinada para representar a faixa de excursão de atuação do sensor palito durante a inspeção no duto. A Figura 2.7 mostra o uma coroa do PIG Palito, sem os copos de sustentação, em fase de calibração na bancada.

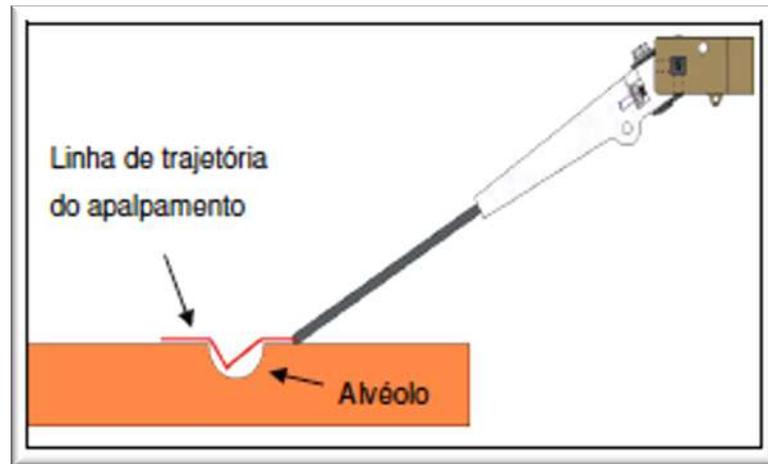
Figura 2.8: Simulação do sensor palito apalpando uma corrosão.

Como mostrado na Figura 2.8, existe uma limitação que é a detecção de corrosões profundas e com diâmetro reduzido, devido ao ângulo de alcance da haste no fundo da descontinuidade. O critério utilizado no projeto mecânico do sensor é determinar que no diâmetro nominal interno do duto a inspecionar, o palito deverá formar um ângulo de 45 graus com a superfície, (SALCEDO, 2009).

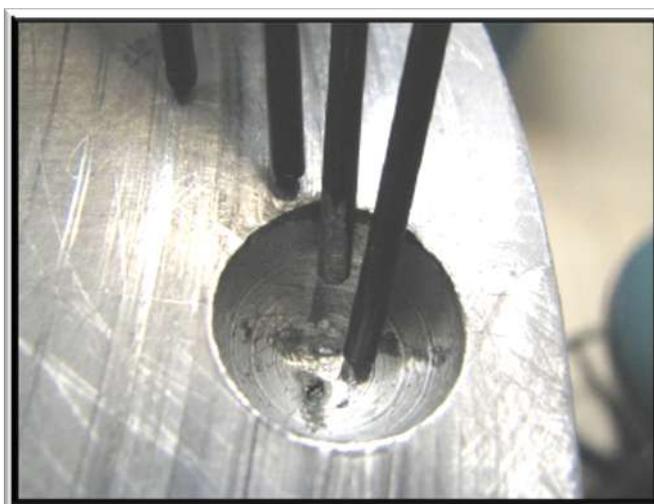
Figura 2.9: Detalhe do alvéolo.

Salcedo (2009) estuda o desgaste das pontas dos sensores e problemas na obtenção de dados no sensor palito devido a vibrações que interferem na detecção de micro geometria, gerando assim, erros de interpretação dos dados. O mesmo utiliza alvéolos com as seguintes dimensões (diâmetro x profundidade): 5 mm x 2,5 mm, 9 mm x 4,5 mm, 12 mm x 6 mm, 16 mm x 8 mm e 20 mm x 10 mm que foram usinados em um disco de aço carbono como na Figura 2.9. A velocidade utilizada foi de 0,5 m/s.

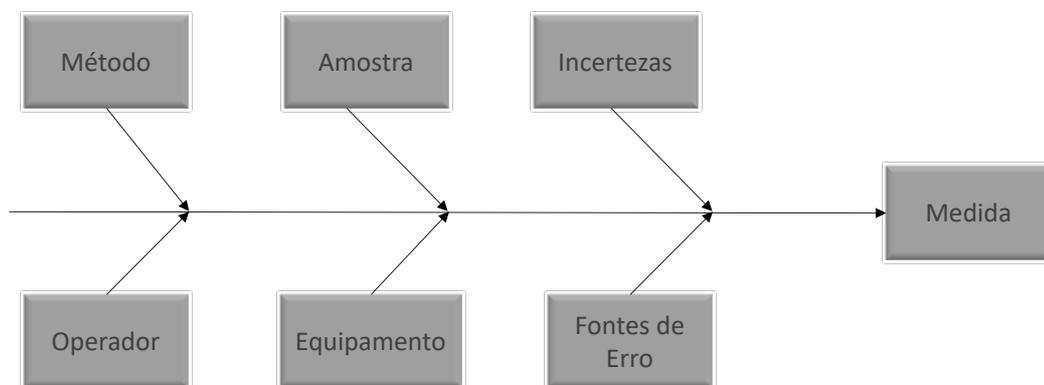
Figura 3.1: Diagrama de Ishikawa - agentes metrológicos.

Mendes & Rosário (2005) especificam que as medições são influenciadas por alguns agentes metrológicos como: método, amostra, condições ambientais, operadores equipamento, fontes erro e incertezas. Com o somatório de todos estes componentes se obtém o resultado do processo de medição e a qualidade deste processo depende do gerenciamento de cada processo. A Figura 3.1 ilustra o fluxo de como esse capítulo foi dividido segunda a metodologia.

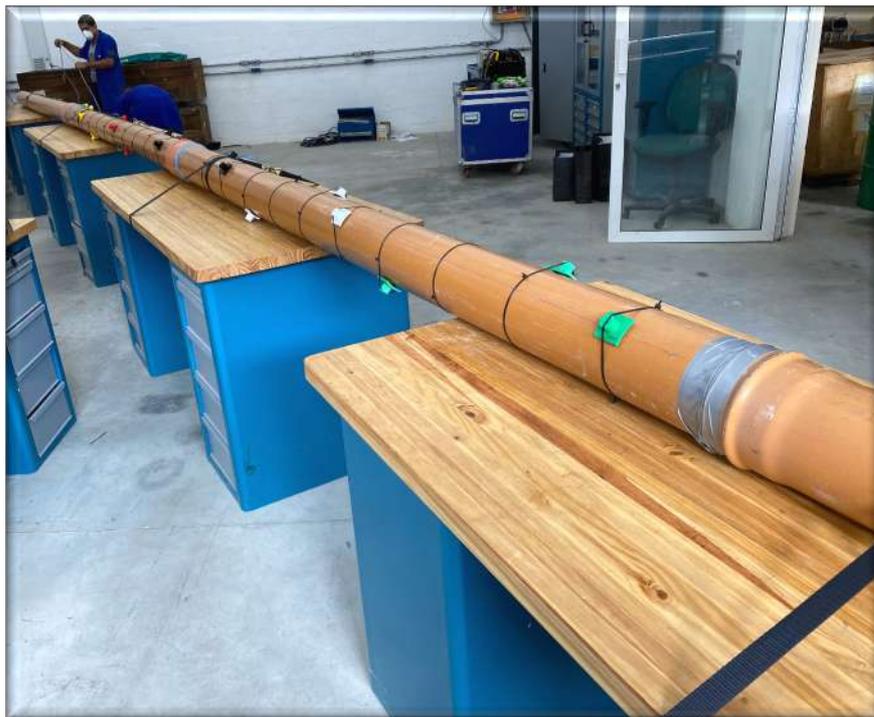
Figura 3.2: Bancada de teste.

As discontinuidades foram posicionadas na face externa do tubo de PVC de DN 6" para iniciar as passagens do PIG Palito. Foram feitos 20 furos no total com diâmetro de 25 mm para acomodação das discontinuidades. A tubulação foi fixada nos suportes através de cintas de carga em bancadas com o tampo de madeira. Para garantir que as discontinuidades não fossem ejetadas com a passagem do PIG, abraçadeiras de nylon foram instaladas em seu perímetro para prevenir esse efeito (Figura 3.2).

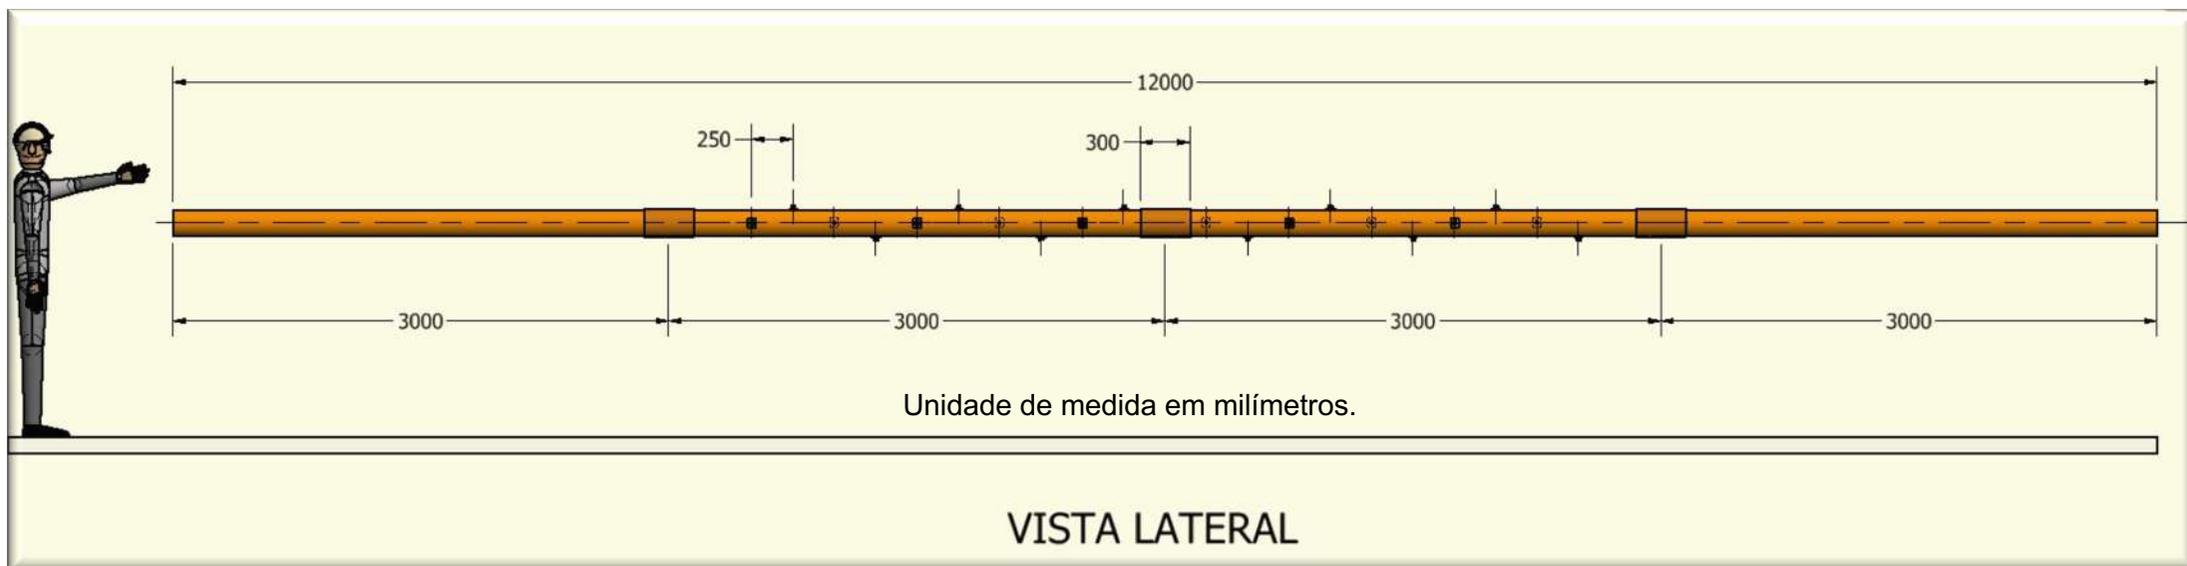
Figura 3.3: Desenho da bancada de teste.

Conforme a Figura 3.3, a bancada foi projetada em software 3D AutoDesk Inventor e constituída de quatro varas de tubo de DN 6" medindo 3.000 mm

comprimento cada. Além disso, 3 luvas de DN 6" com 300 mm de extensão foram utilizadas para o acoplamento dos tubos entre si, totalizando 12.000 mm de largura de bancada no total.

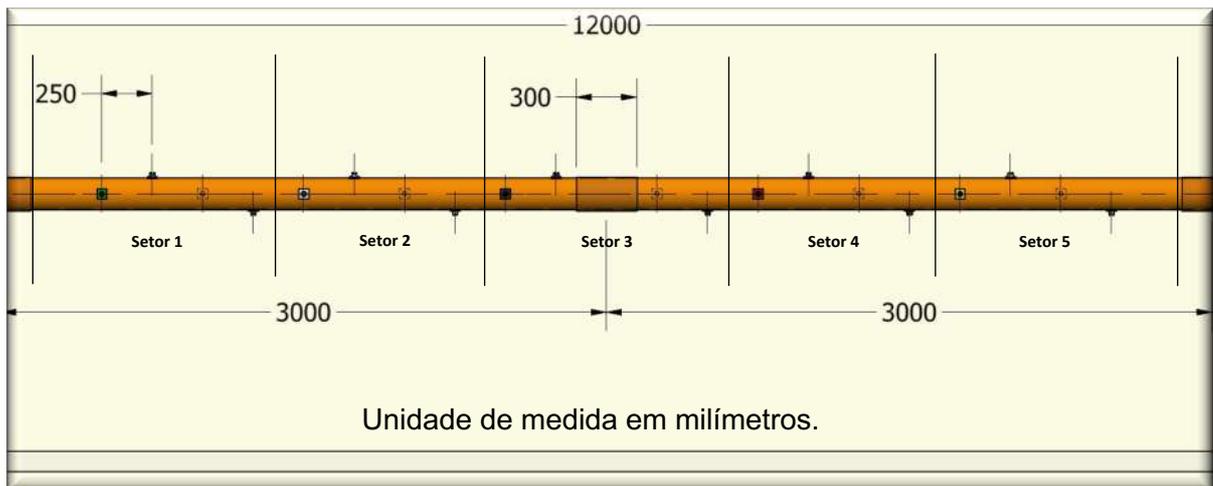
Figura 3.4: Vista lateral da bancada de teste com os setores.

A bancada foi dividida em 5 setores (Figura 3.4), sendo que cada um é constituído por 4 descontinuidades de mesmas dimensões separadas entre elas com 250 mm de distância. A finalidade desta setorização foi obter o maior número de dados possíveis em uma mesma corrida, ou seja, em uma passagem do PIG Palito são recolhidas 4 informações dimensionais de cada setor, somando 20 coletas de dados.

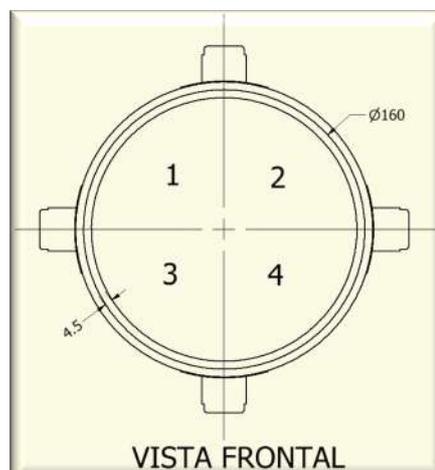
Figura 3.5: Divisão por quadrante.

Foi adotado um posicionamento helicoidal das descontinuidades sintéticas para que para cada quadrante da tubulação fosse coberta por uma peça de cada dimensão (Figura 3.5). Essa metodologia foi adotada para testar o número máximo de sensores do PIG Palito durante a sua passagem.

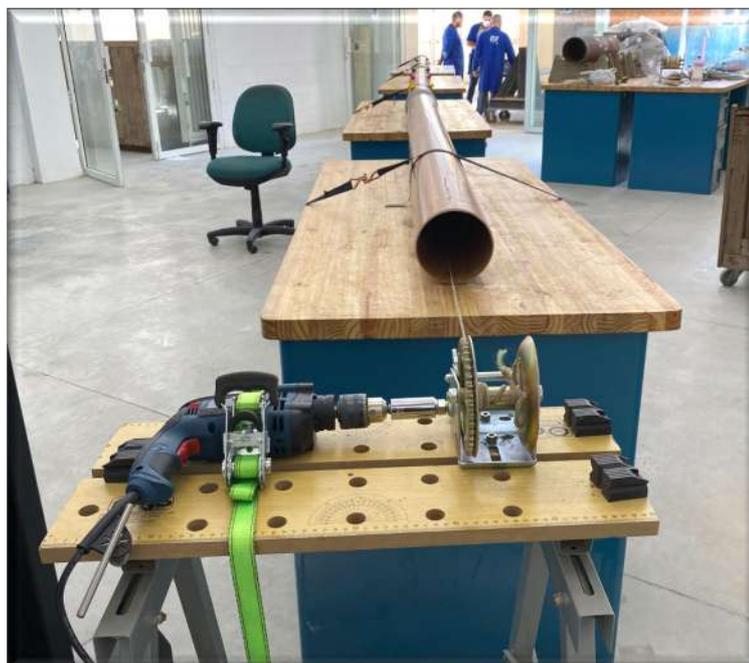
Figura 3.6: Vista frontal da bancada de teste.

A velocidade de avanço foi calculada de maneira indireta, ou seja, através do tempo de passagem do PIG Palito no interior da tubulação. Foi usado um cronometro marcando o tempo do início a partir do acionamento do motor até a chegada do PIG no final da tubulação.

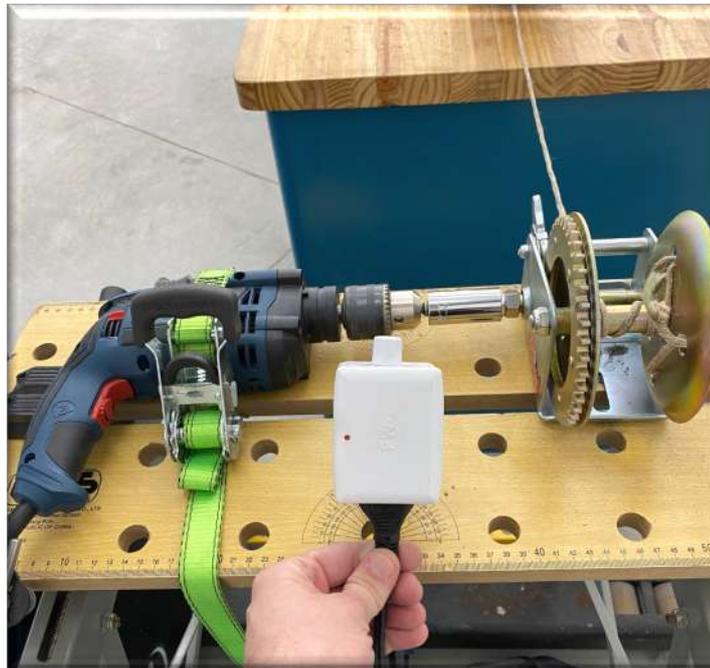
Figura 3.7: Dispositivo projetado para rebocar o PIG Palito.

Para o deslocamento do equipamento dentro do tubo de PVC, foi projetado e montado um dispositivo capaz de puxar o PIG Palito em diversas velocidades. Para isso foram usadas uma furadeira elétrica acoplada a um guincho manual, um *dimmer* eletrônico para a variação da rotação da furadeira e corda (Figura 3.7).

A partir do momento que o *dimmer* eletrônico era acionado, o motor de corrente alternando da furadeira começava a rotacional na velocidade equivalente a corrente gerada pelo dispositivo. Utilizando um acoplamento através de um soquete multidimensional, o guincho manual tracionava a corda que estava alojada em seu carretel, realizando assim o deslocamento do PIG, pois a extremidade da corda estava acoplada na parte dianteira do equipamento.

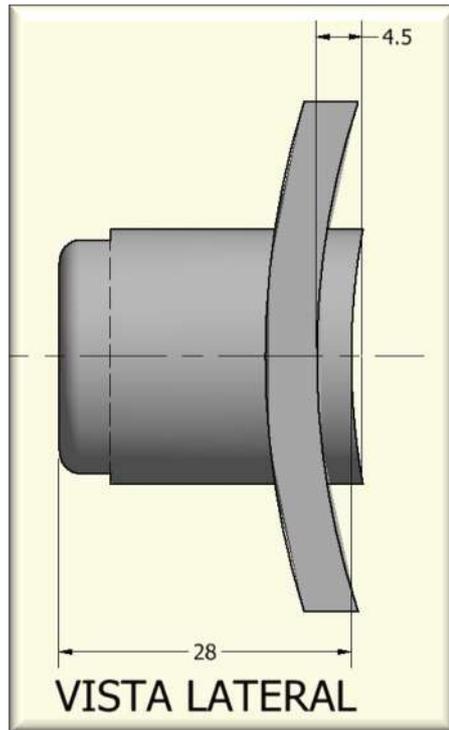
Figura 3.8: Modelagem com Software Autodesk Inventor.

Para a simulação dos defeitos de corrosão na tubulação, foram modeladas descontinuidades sintéticas em 3D, utilizado o software Autodesk Inventor (Figura 3.8) para que o mesmo fosse milimetricamente acoplado na face externada do tubo e projetado também para que a peça modelada facesse a parede interna da tubulação, com o propósito que o PIG só detectasse as imperfeições mapeadas (Figura 3.9).

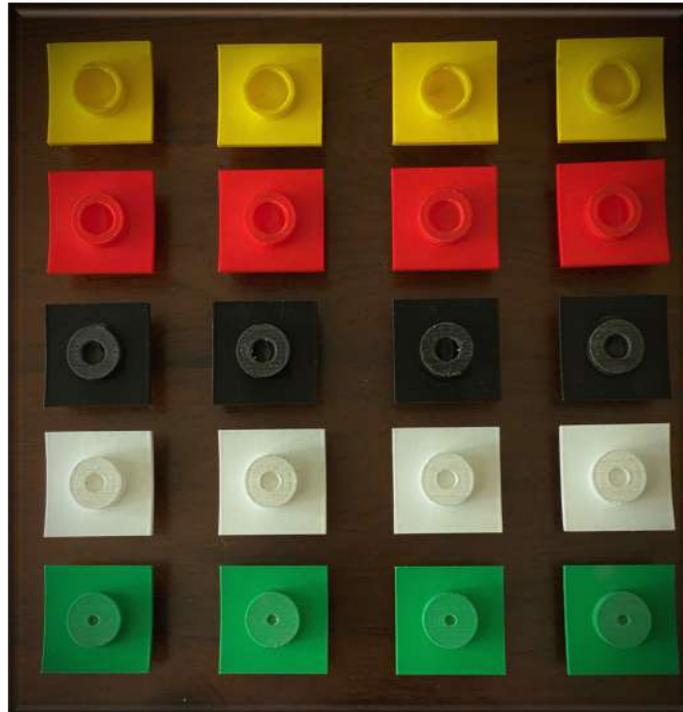
Figura 3.10: Descontinuidades sintéticas impressas em 3D.

de fabricação parte do aquecimento de filamentos de material plástico como o ácido polilático (PLA) (Figura 3.10), até chegar num estado semissólido e a posterior saída através do bico extrusor. Essa extrusão forma camadas a partir da movimentação da impressora nos eixos X, Y e Z. É importante destacar que a aplicação desse método foi pioneira no meio acadêmico sobre PIG, pois não foi encontrada em outras publicações pesquisadas sobre o assunto.

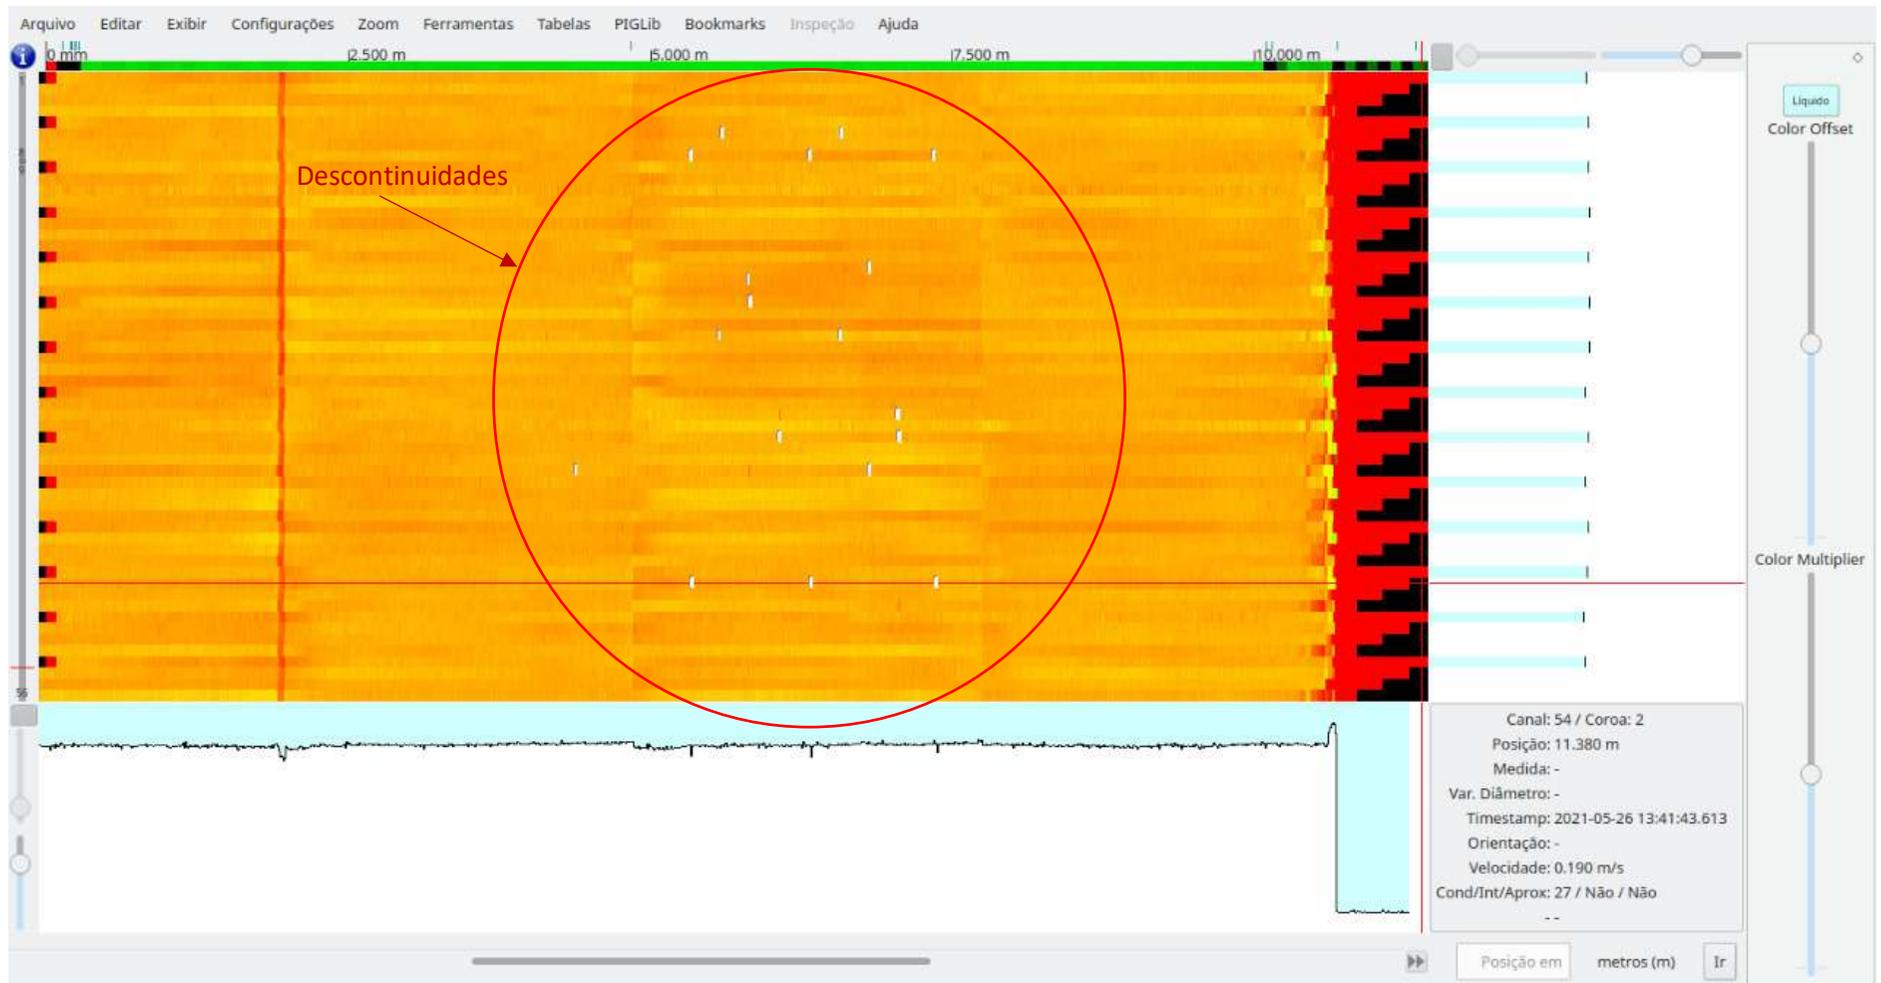
Figura 4.1: Imagem gerada pelo Software RTScan para a velocidade 0,2 m/s.

Para a análise dos resultados das corridas realizadas pelo PIG Palito foi utilizado o software RTScan. Na Figura 4.1 apresenta-se a imagem da varredura realizada pelo equipamento na velocidade de 0,2 m/s, onde os pixels em branco representam as descontinuidades sintéticas. Na imagem a seguir o sentido da corrida é da esquerda para a direita.

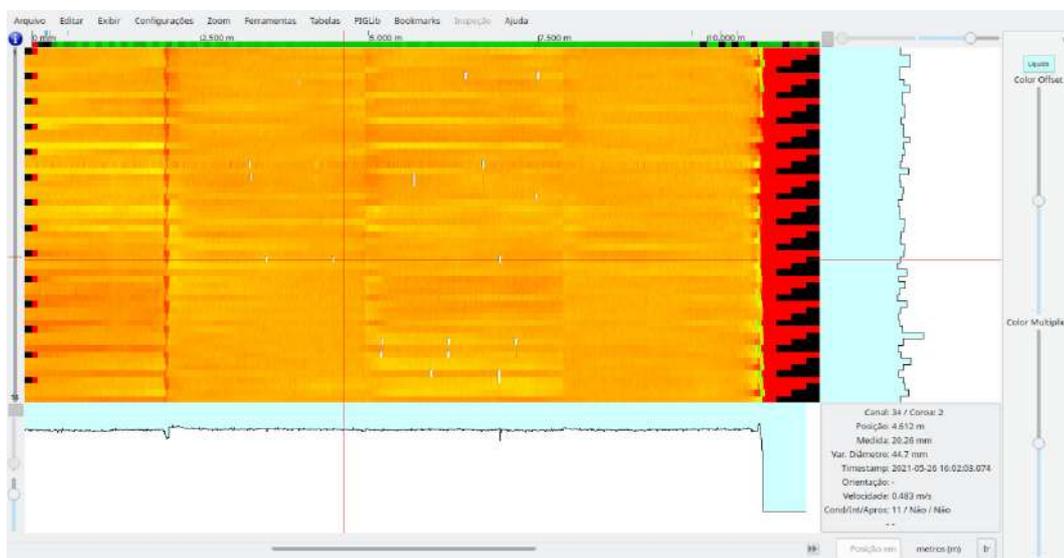
Figura 4.2: Imagem gerada pelo Software RTScan para a velocidade 0,5 m/s.

Na Figura 4.2, onde a velocidade é de 0,5 m/s, se observa uma coloração amarelada, que é a região onde os sensores apalpam a parede interna do duto.

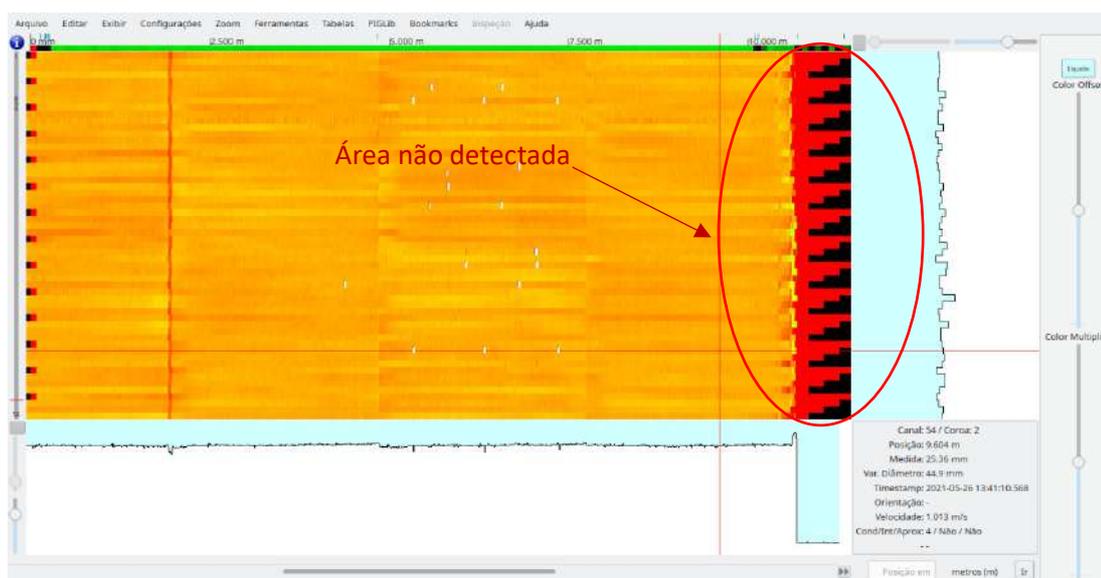
Figura 4.3: Imagem gerada pelo Software RTScan para a velocidade 1,0 m/s.

Já na Figura 4.3, apresenta a área que não teve nenhuma detecção, tanto de discontinuidades quanto de parede interna da tubulação. Esta parte é representada pelas cores vermelha e preta. Esta região é localizada no final do duto.

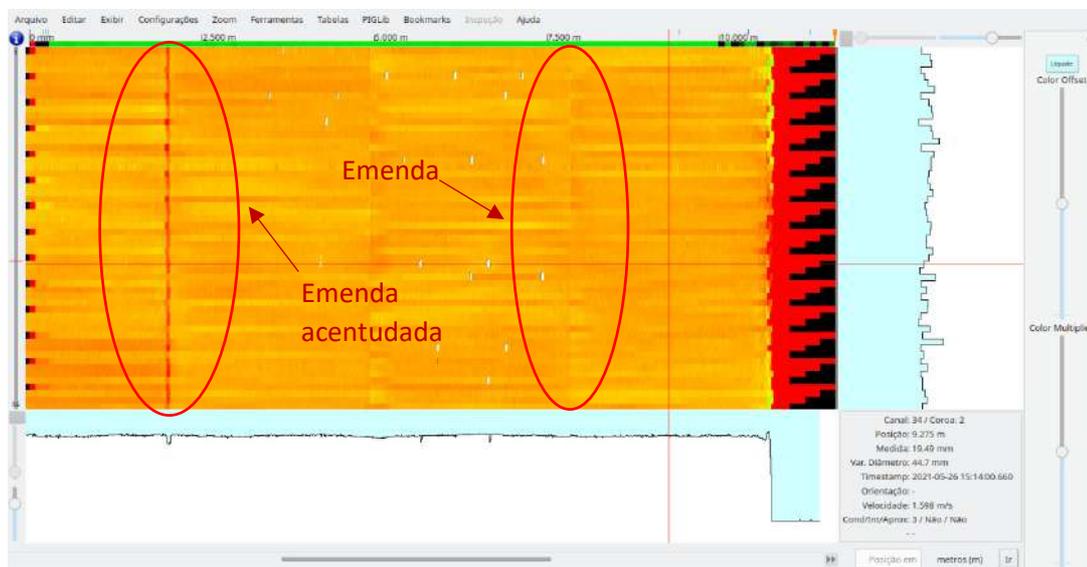
Figura 4.4: Imagem gerada pelo Software RTScan para a velocidade 1,5 m/s.

Pode se observar também na Figura 4.4 que as emendas da tubulação são representadas pelas descontinuidades das linhas na cor amarela, sendo que a primeira emenda está representada por uma linha vermelha, no qual a falha é mais acentuada.

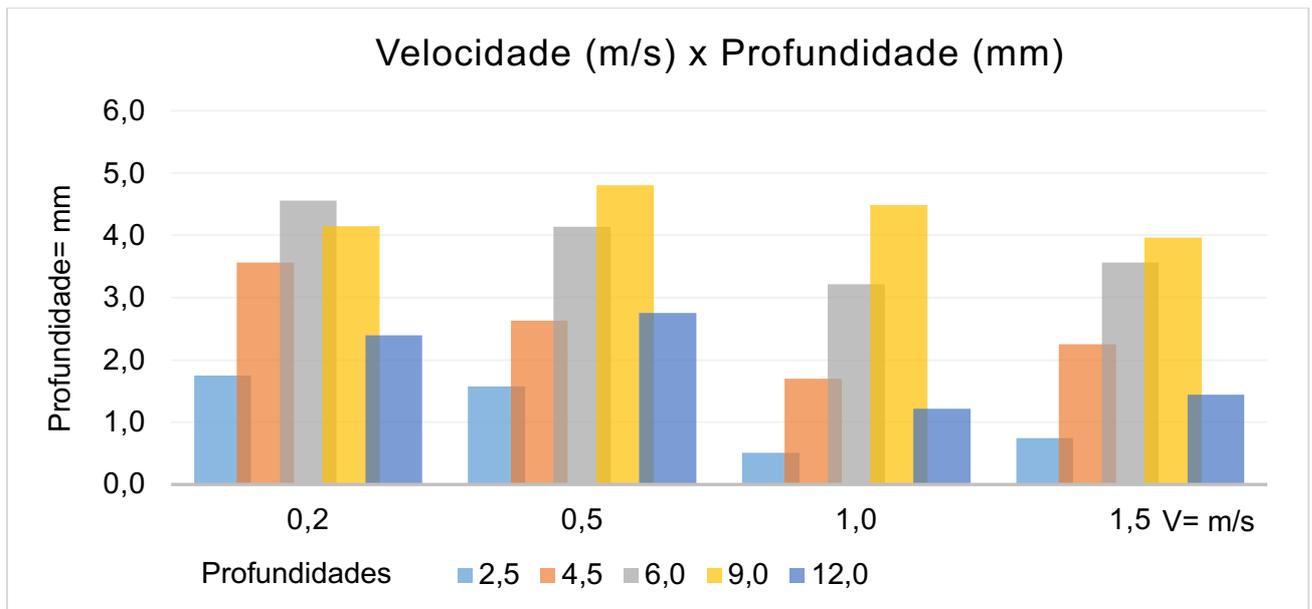
Figura 4.1: Profundidades medidas pelo PIG palito para $v = 0,2; 0,5; 1,0; 1,5\text{m/s}$.

Como percebido também no Figura 4.1 e 4.2 na barra da profundidade 12 mm e no diâmetro 20 mm, representado na cor azul escuro. Os valores estão abaixo do esperado graficamente, pois quebram a escala crescente. Esse fenômeno se dá por causa da desaceleração do PIG no final da corrida, causando assim anulação na detecção das descontinuidades localizadas no final da tubulação.

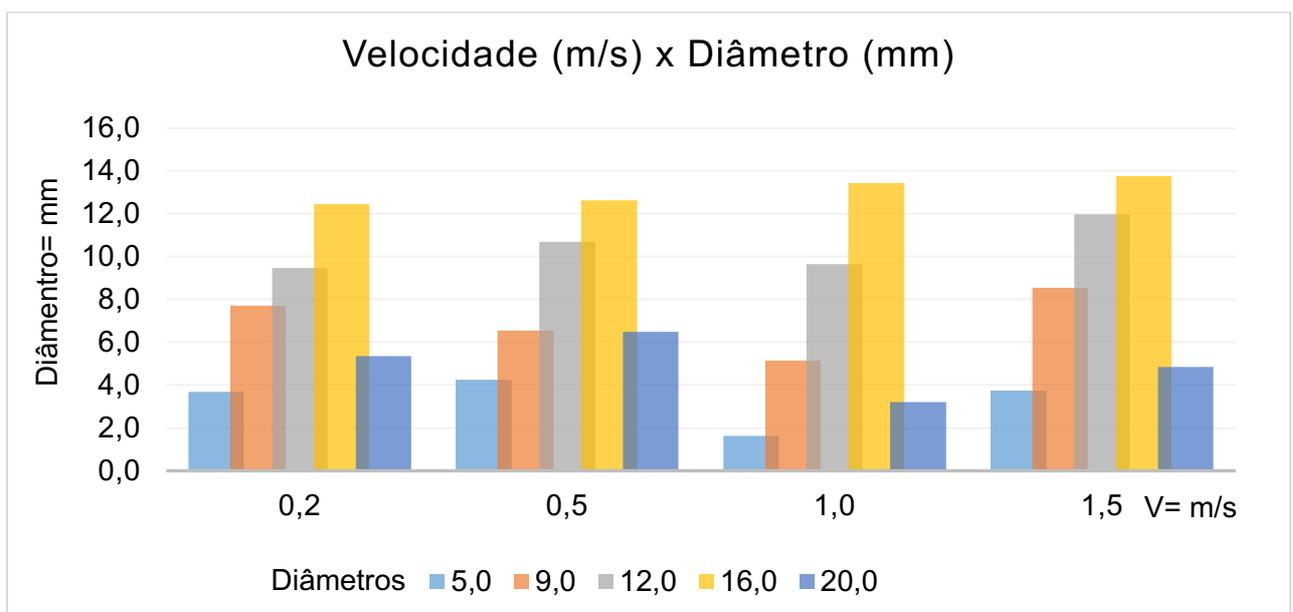
Figura 4.2: Diâmetros medidos pelo PIG palito para $v = 0,2; 0,5; 1,0; 1,5\text{m/s}$.
