UNIVERSIDADE FEDERAL FLUMINENSE ESCOLA DE ENGENHARIA MESTRADO PROFISSIONAL EM MONTAGEM INDUSTRIAL

ANÁLISE DE FALHA POR CORROSÃO DE VÁLVULA BORBOLETA DE NÍQUEL ALUMÍNIO BRONZE EM SISTEMA DE ÁGUA SALGADA

Dissertação apresentada ao Mestrado Profissional em Montagem Industrial da Universidade Federal Fluminense, como requisito parcial para obtenção do título de Mestre em Montagem Industrial. Área de Concentração: Montagem Industrial.

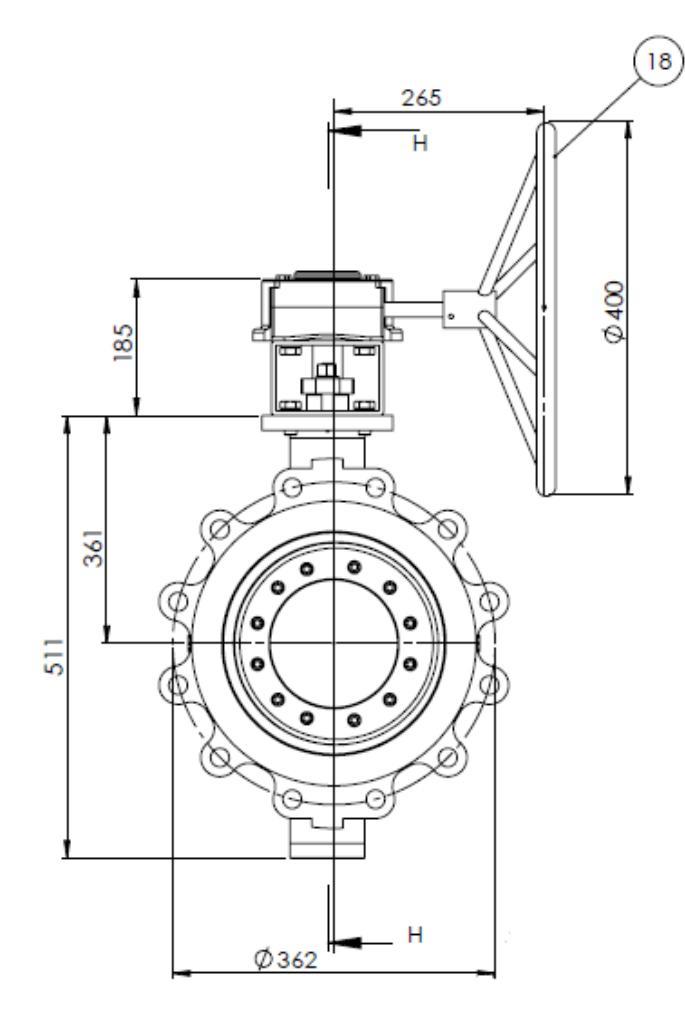
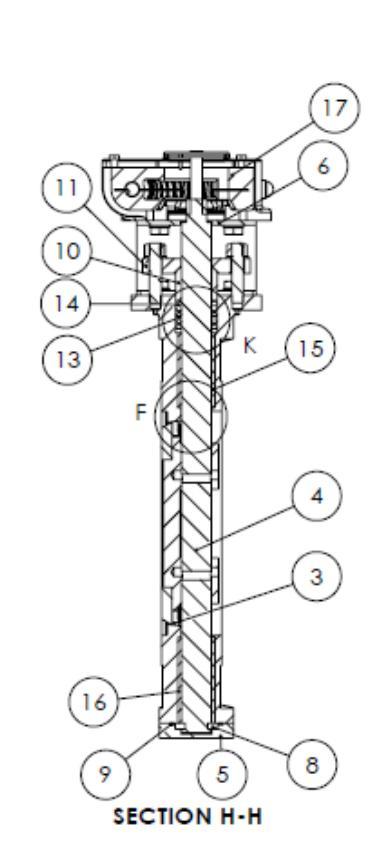
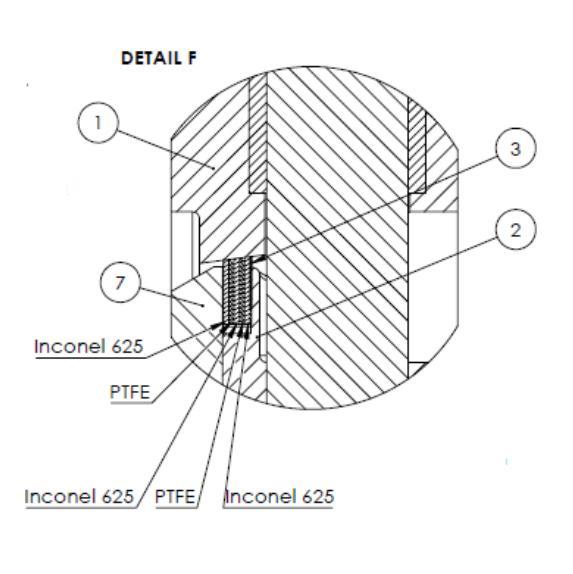
Figura 1.3 – Desenho de projeto da válvula estudada

No decorrer do estudo foi identificado que houve um processo de corrosão galvânica gerado pelo contato entre o próprio NAB do corpo da válvula e o anel de selagem, o qual foi feito em liga de Níquel 625 e PTFE. A identificação dessas partes fica clara no desenho de projeto da válvula apresentado pela Figura 1.3.

As análises apresentadas adiante também evidenciaram que o corpo da válvula, identificado com o número 1 na Figura 1.3, na verdade não se trata de uma peça única e maciça, mas na região onde é realizada a selagem foi soldado um anel metálico também em NAB, mas cuja composição química e histórico de tratamento térmico eram diferentes. O metal de adição aplicado neste processo de soldagem, por sua vez, foi uma liga rica em Manganês que se aproxima mais das ligas Manganês Alumínio Bronze que das de Níquel Alumínio Bronze. Por isso, um breve referencial teórico também será apresentado a respeito dela.

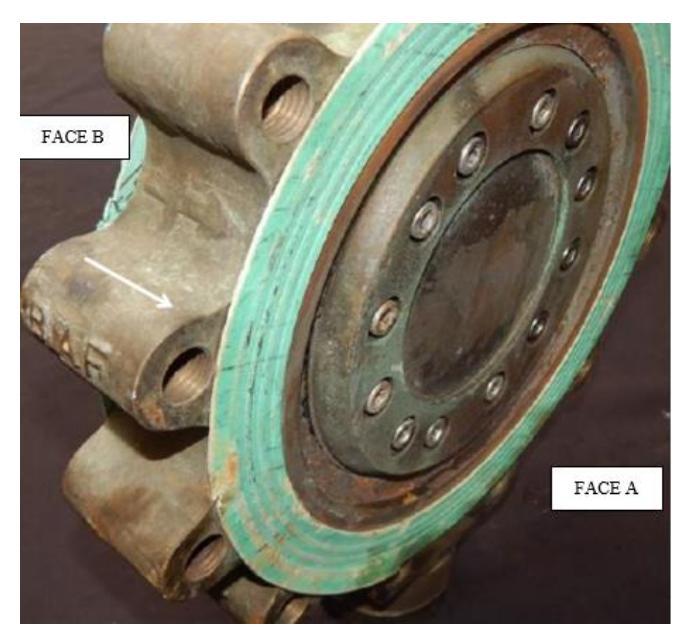
Figura 4.2 – Identificação do sentido de fluxo na válvula Fonte: Elaboração própria

A foto mostrada na Figura 4.2 identifica o sentido de fluxo do fluido na válvula. A partir dela é possível notar que o lado B ficava posicionado na parte de cima da mesma quando instalada, já que ela ficava numa linha vertical. Os lados em relação à sua face foram identificados na Figura 4.3.

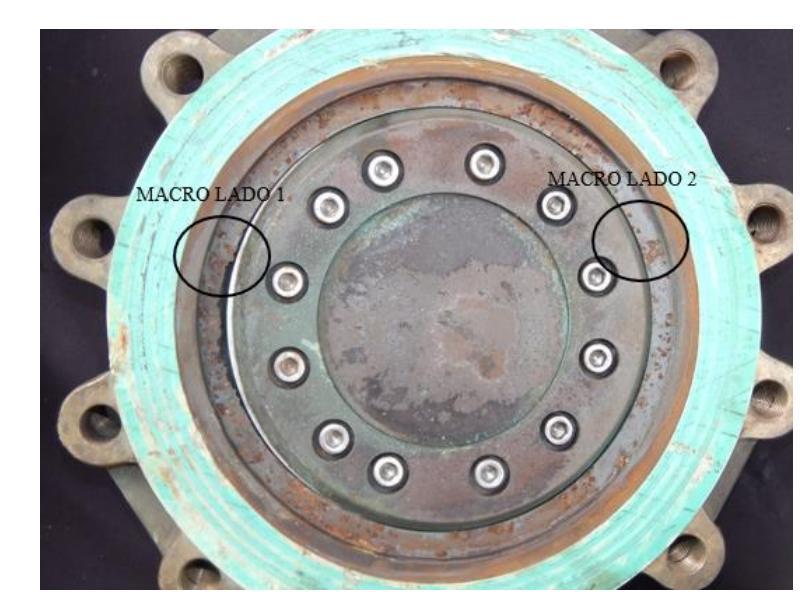
Figura 4.5 - Indicação das regiões para análise macrográfica Fonte: Elaboração própria

Duas regiões da sede da válvula foram analisadas macrogaficamente. A Figura 4.5 indica as regiões cortadas para esta análise:

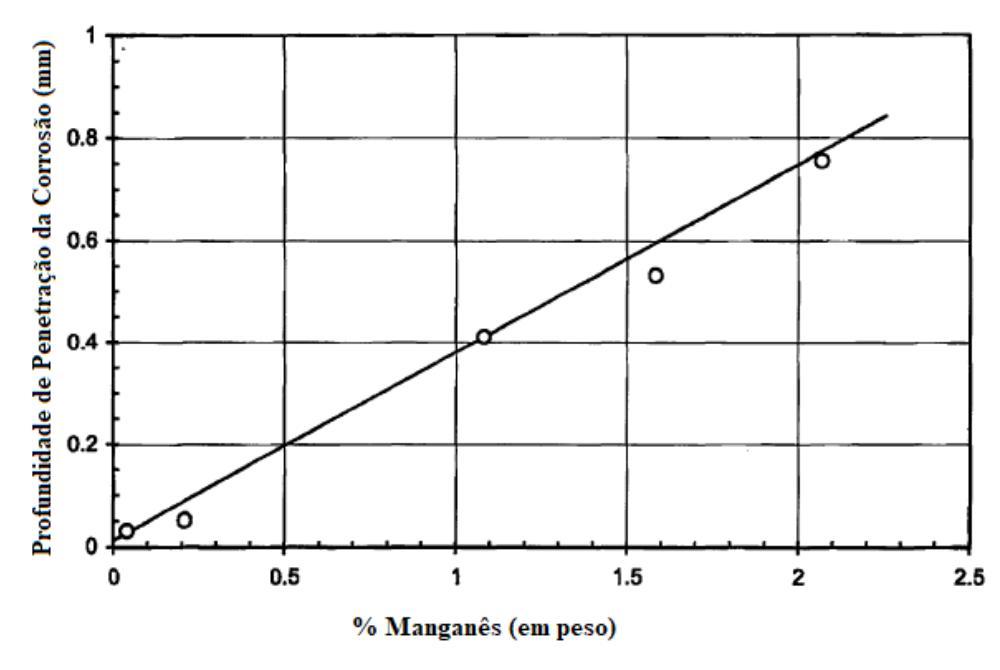
Além disso, a análise de composição química da região soldada mostra que o metal de enchimento utilizado não corresponde a uma liga de NAB, uma vez que o percentual de Mn se mostrou elevadíssimo. Como as ligas de NAB são caracterizadas por possuírem até 1,5% Mn em sua composição, a liga encontrada pode ser melhor descrita como Manganês alumínio Bronze, a qual pode conter até 14% deste elemento (RICHARDSON, 2016).

Meigh (2008) afirma que mesmo as ligas que contém baixos teores de Mn são mais susceptíveis a corrosão por fresta. Segundo este autor, isto se deve ao fato de o Manganês estabilizar a fase β , retardando a decomposição eutetóide em α + k. Por isso, ele ainda recomenda que em ligas de NAB o teor deste elemento não deve exceder 2%. A Figura 4.7 mostra a relação entre a perda de espessura localizada devido a corrosão por fresta e o percentual de Mn na liga.

Por outro lado, o mesmo autor também afirma que caso o Manganês seja o principal elemento de liga (em torno de 8 a 15%), como é o caso das ligas MAB, o efeito é contrário e a liga acaba ganhando resistência à corrosão.

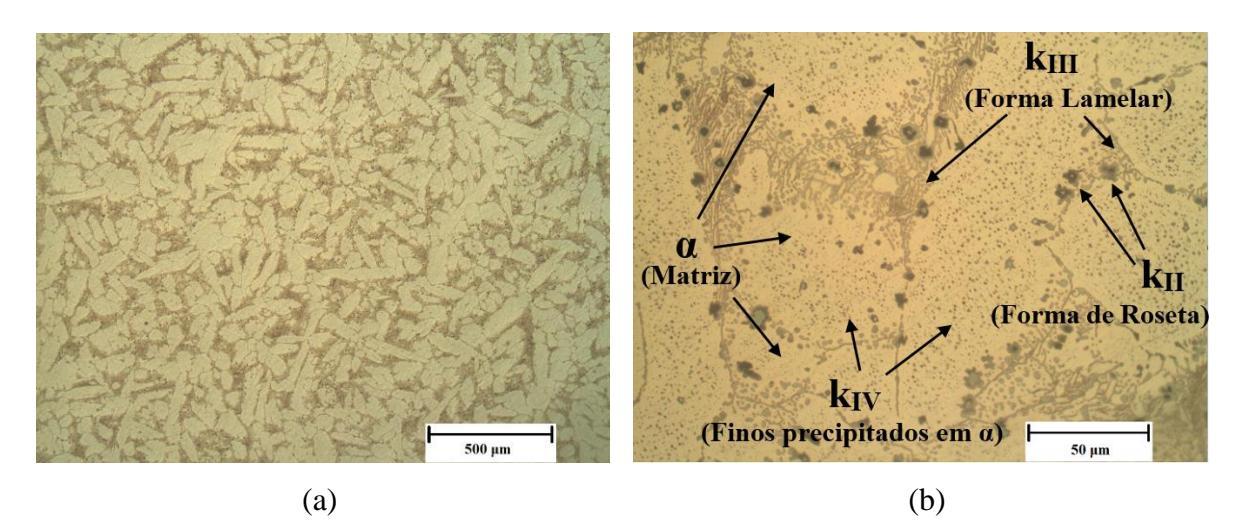
Figura 4.8 - Microestrutura do corpo da válvula observada por MO Fonte: Elaboração própria

A Figura 4.8 mostra imagens obtidas por microscopia ótica (MO) das microestruturas presentes no corpo da válvula. As regiões mais claras revelam a matriz em solução sólida de α (CFC) e as regiões mais escurecidas mostram as fases intermetálicas k_{II}, k_{III} e k_{IV}.

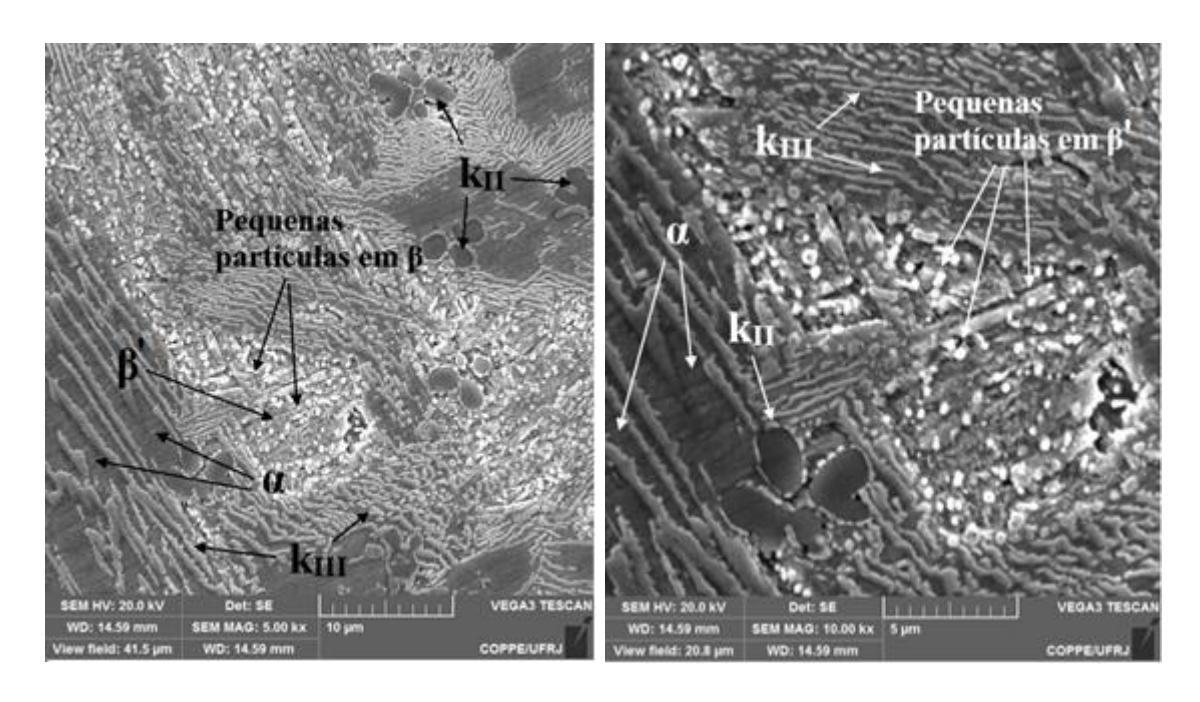
A Figura 4.11 mostra imagens capturadas a partir do MEV da região do anel. A partir dela é possível perceber pequenos precipitados dispersos dentro de β '. De acordo com Meigh (2008), estas partículas são compostas por NiAl e formadas entre as temperaturas de 660 °C e 415 °C durante o resfriamento depois da transformação eutetóide ($\beta \rightarrow \alpha + k_{III}$). Elas também podem ser os finos precipitados globulares mencionados por Culpan e Rose (1978) designados como k_V por estes autores.

(a) (b) Figura 4.11 - Microestrutura do anel soldado à válvula observada por MEV Fonte: Elaboração própria

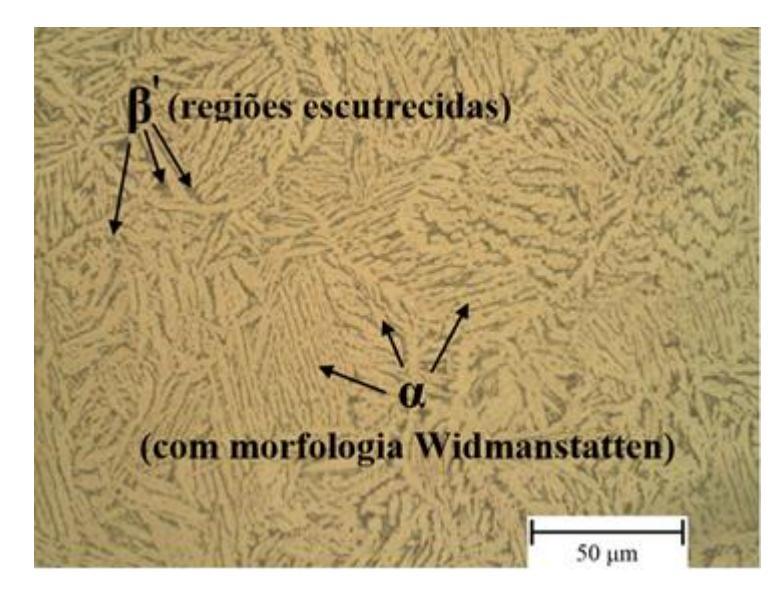
A microestrutura da solda se mostrou muito mais refinada que as apresentadas pelo corpo e anel, como é possível perceber a partir da Figura 4.12. Segundo Rahni et al. (2017), este refinamento se deve aos elementos de liga presentes no metal de adição. A matriz α aparece nesta região com morfologia Widmanstatten, o que indica que uma baixa energia de soldagem foi aplicada no processo de fabricação (AGNANI, 2017). Além disso, como o Mn favorece a

Figura 4.12 – Microestrutura da região do cordão de solda observada por MO Fonte: Elaboração própria

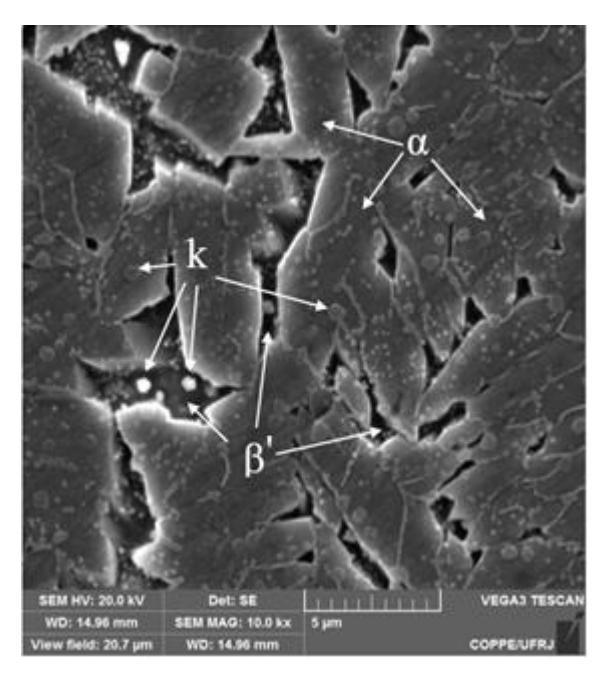
Ainda no cordão de solda, mas observando através do MEV, a Figura 4.13 evidencia pequenos precipitados em α e β '. Rahni et al. (2017) também encontrou pequenas partículas similares a essas em β ' estudando microestruturas soldadas onde metais de adição com alto teor de manganês foram usados.

Figura 4.13 - Microestrutura da região do cordão de solda observada por MEV Fonte: Elaboração própria

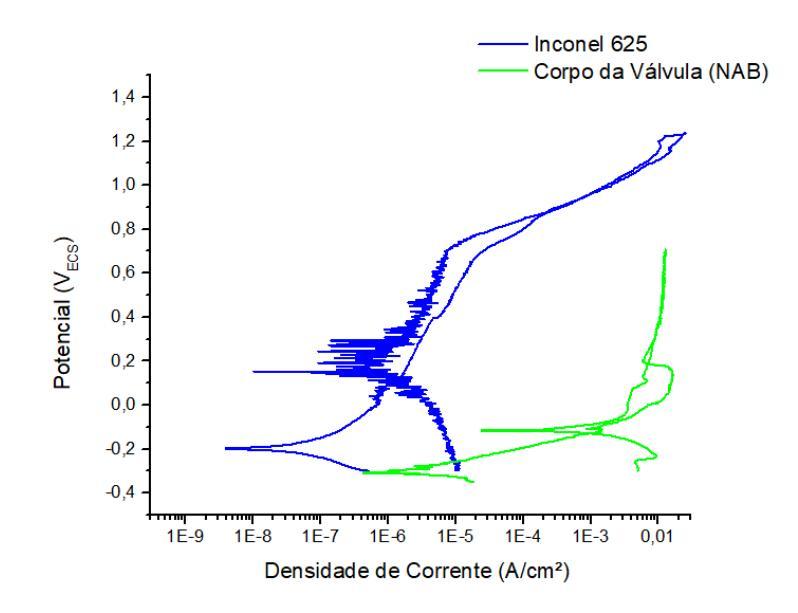
Os resultados dos potenciais de circuito aberto deixam clara a influência da corrosão galvânica no processo de perda de massa da válvula. Richardson (2016) afirma que apenas 50mV de diferença de potencial entre dois metais imersos em um eletrólito pode ser suficiente para causar um dano, a depender de outros fatores como a razão de área entre o catodo e o anodo. Como uma diferença de 118 mV foi encontrada entre o Inconel 625 e o NAB e 77 mV entre o Inconel 625 e o MAB, um processo corrosivo já deveria ser esperado.

A Figura 4.17 apresenta uma comparação entre as curvas de polarização da liga de Niquel Inconel 625 e do corpo da válvula (NAB), a qual apresentou comportamento típico de dissolução anódica.

Figura 4.17 – Curva de Polarização comparando o Inconel 625 e o corpo da válvula (NAB) Fonte: Elaboração própria

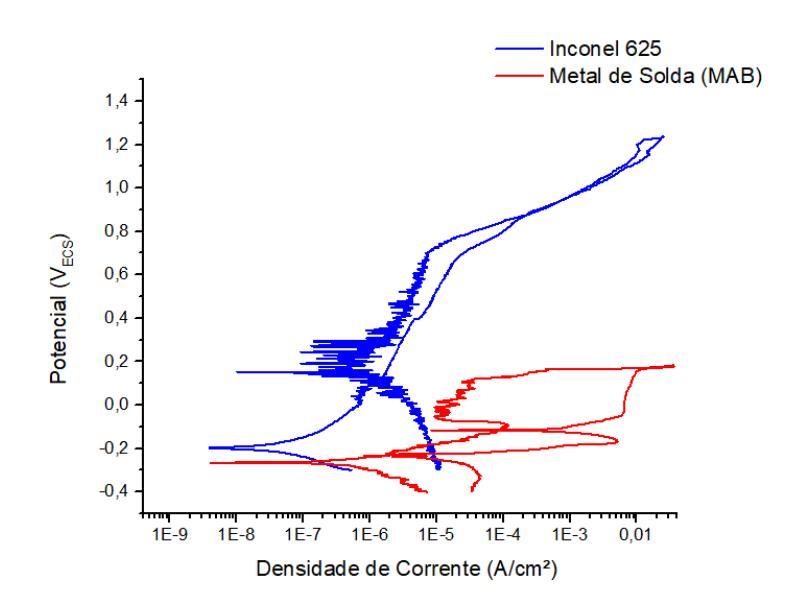
Analogamente, a Figura 4.19 apresenta uma comparação entre as curvas de polarização da liga de Niquel Inconel 625 e do metal de solda (MAB), o qual apresentou uma pequena faixa de passivação com corrente de passivação da ordem de 10^{-5} A / cm² e potencial de ruptura igual a 0,120V_{ECS}.

Figura 4.19 – Curva de Polarização comparando o Inconel 625 e o metal de solda (MAB) Fonte: Elaboração própria

Analisando ainda a curva de polarização do metal de solda (MAB), é possível extrair dela o potencial de proteção, que é o potencial no qual a curva de densidade de corrente anódica intercepta a curva da polarização reversa. No ensaio realizado neste trabalho o valor para o potencial de proteção encontrado foi de -0.114 V_{ECS}. A partir deste potencial entende-se que o não há mais o crescimento de pites. Desta forma, a magnitude de corrosão localizada pode ser medida pela diferença entre o potencial de pite e o de proteção (ESMAILZADEH et al., 2018). No MAB esta quantidade de corrosão localizada é definida abaixo:

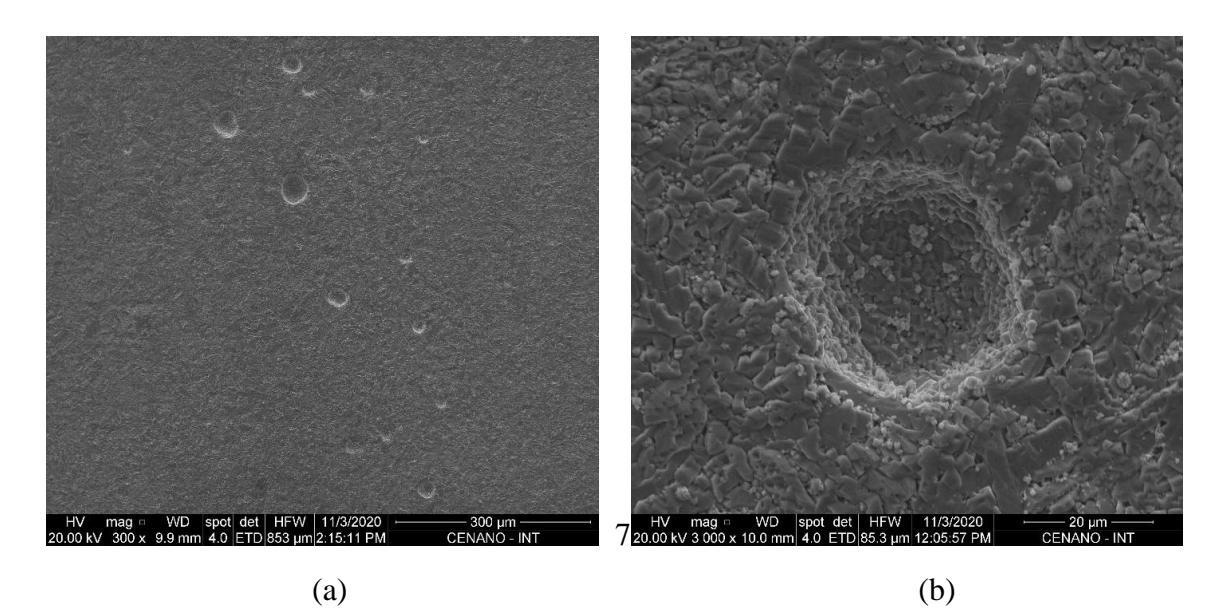
Após o teste de polarização, os corpos de prova do metal de solda e do corpo da válvula foram observados por MEV. O metal de solda apresentou muitos pites de pouca profundidade, como mostra a Figura 4.20, enquanto o corpo da válvula apresentou pites de tamanhos variados evidenciados pela Figura 4.21. Além disso, a análise EDS realizada na janela exposta ao teste de polarização mostrou que o processo de corrosão foi caracterizado por forte dissolução de alguns elementos de liga, não só do Alumínio, mas também do Níquel e do Ferro, como mostra o espectro do EDS na Figura 4.22. O MAB também se mostrou muito suscetível à dissolução de elementos de liga nos testes de polarização perdendo também um alto percentual de Mn para a solução, conforme mostra a Figura 4.23.

Figura 4.20 – Imagens do MEV da área corroída mostrando pites de pouca profundidade depois dos ensaios de polarização no metal de solda (MAB)

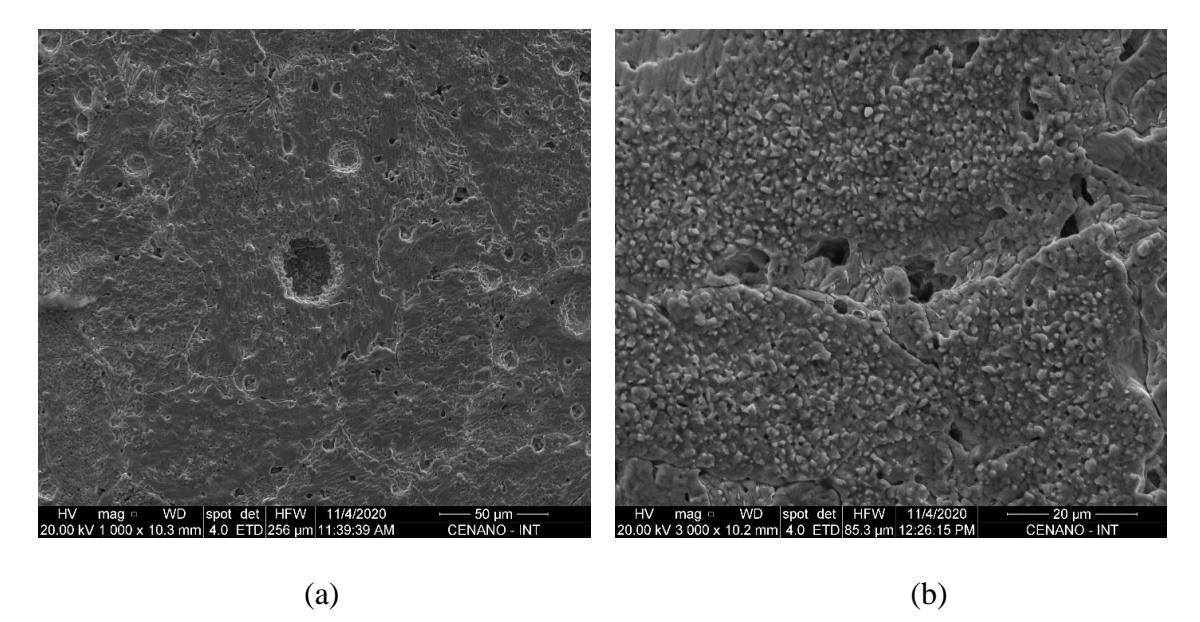
Figura 4.21 - Imagens do MEV da área corroída mostrando pites de diferentes tamanhos e morfologias depois dos ensaios de polarização no corpo da válvula (NAB)

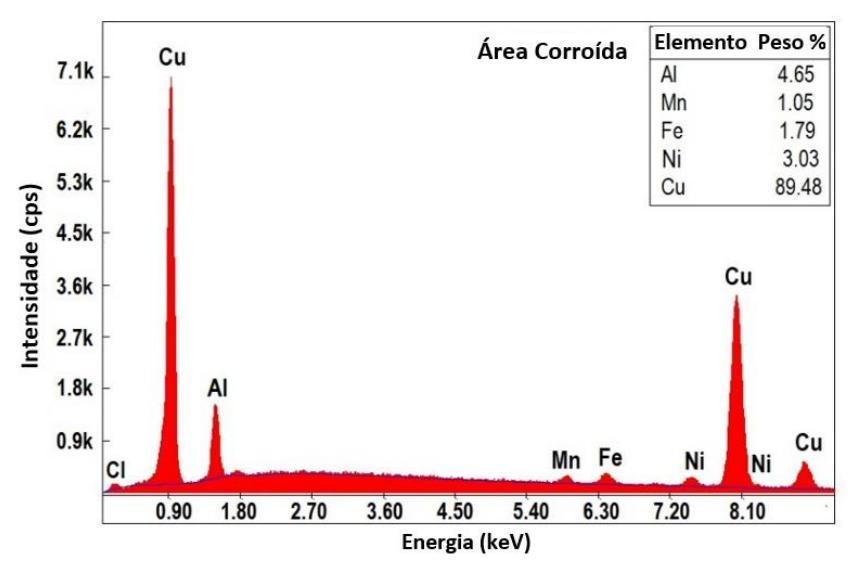
Figura 4.22 – Espectro do EDS e quantificação dos elementos de liga na área corroída do NAB depois do ensaio de polarização.

- O EDS realizado após os ensaios de polarização revelou que o processo corrosivo tanto no NAB como no MAB se caracteriza pela dissolução de alguns elementos da liga, como o Alumínio, Níquel, Manganês e Ferro.

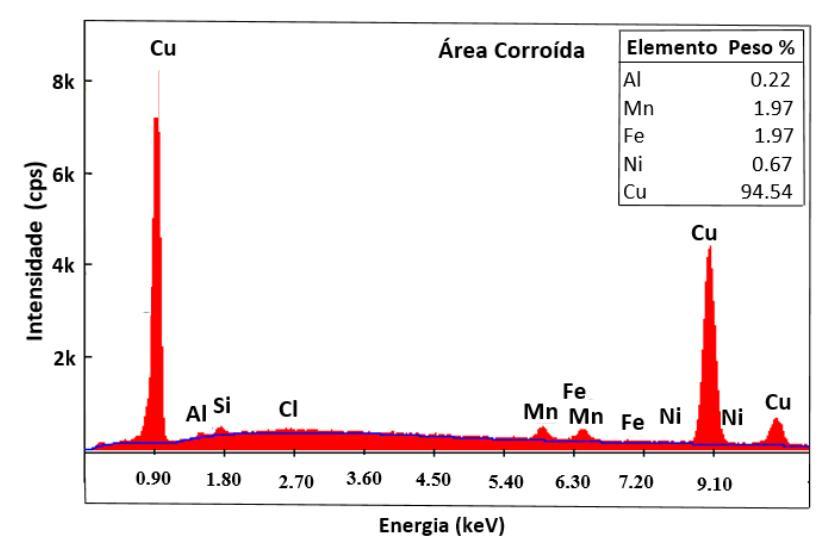
Figura 4.23 - Espectro do EDS e quantificação dos elementos de liga na área corroída do MAB depois do ensaio de polarização.

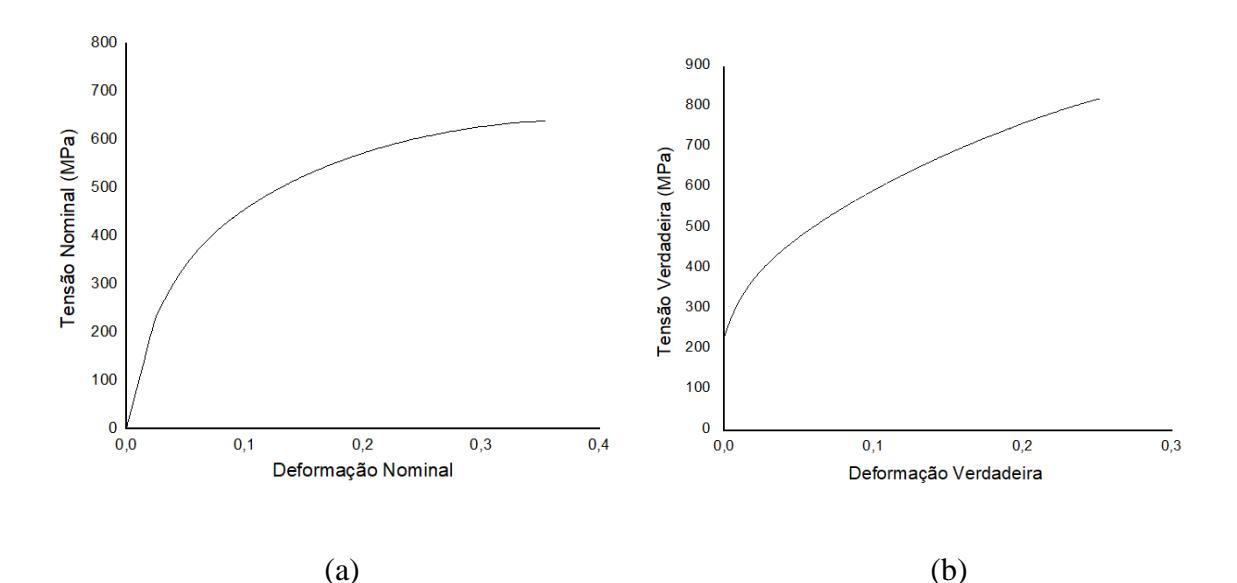
A curva de engenharia (tensão nominal versus deformação nominal) foi extraída a partir do ensaio de tração de uma amostra do corpo da válvula. Por sua vez, a curva de tensão verdadeira versus deformação verdadeira foi gerada a partir das equações e 4.4 e 4.5. As duas curvas são apresentadas pela Figura 4.24.

Figura 4.24 – Curvas Tensão de Engenharia x Deformação de engenharia (a) e Tensão Verdadeira x Deformação verdadeira (b) extraídas a partir do ensaio de tração realizado em amostra do corpo da válvula

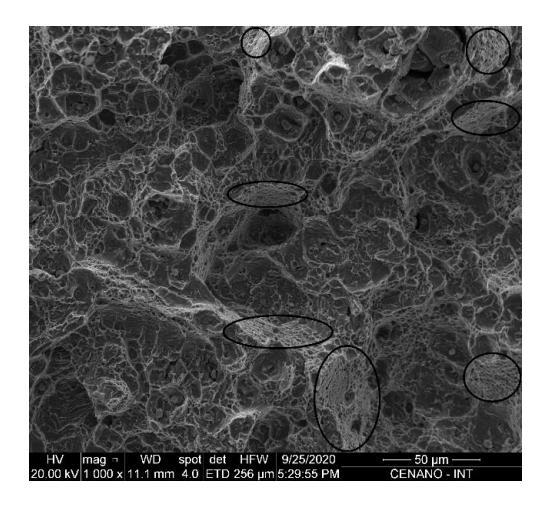
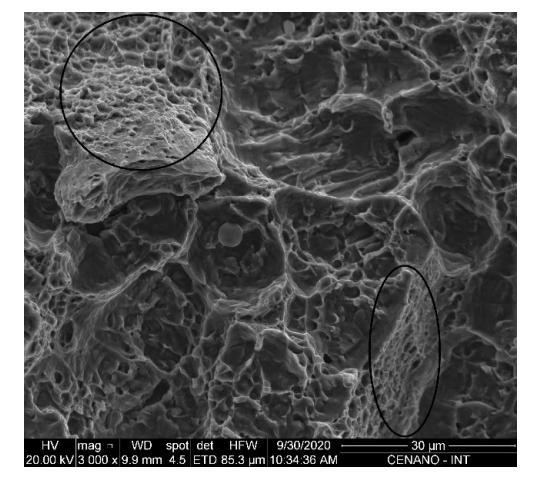
A superfície de fratura foi investigada no MEV e as imagens extraídas desta análise estão evidenciadas nas Figura 4.27 (a e b). Elas mostram que a superfície da fratura é caracterizada por *dimples* de diferentes tamanhos, o que coincide com o trabalho de Chen et. al. (2007), o qual apresentou fractografia semelhante para amostras de NAB que passaram pelo tratamento térmico de recozimento. As regiões circuladas mostram alguns micro *dimples*.

Figura 4.27 - Superfície de Fratura dos corpos de prova de Charpy com regiões de micro *dimples* circuladas.

Clivagem e fratura intergranular são os mecanismos mais comuns de fratura frágil em materiais metálicos. Contudo, a clivagem não é esperada em um metal com 83,7% de α , como é o caso do NAB, uma vez que esse mecanismo é muito raro em estruturas CFC. Por sua vez, as micro trincas mostradas pela Figura 4.27 (a) não podem ser consideradas intergranulares.

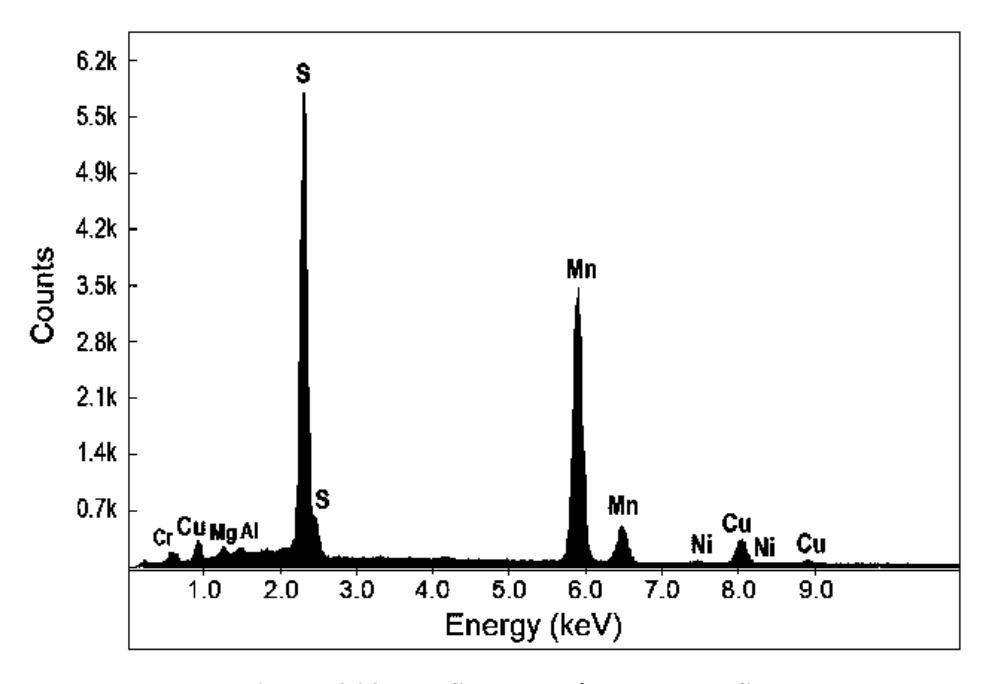
Os *dimples* maiores foram nucleados em inclusões não metálicas, as quais foram identificadas como Sulfeto de Manganês (MnS) através das análises de EDS apresentada pela Figura 4.28.

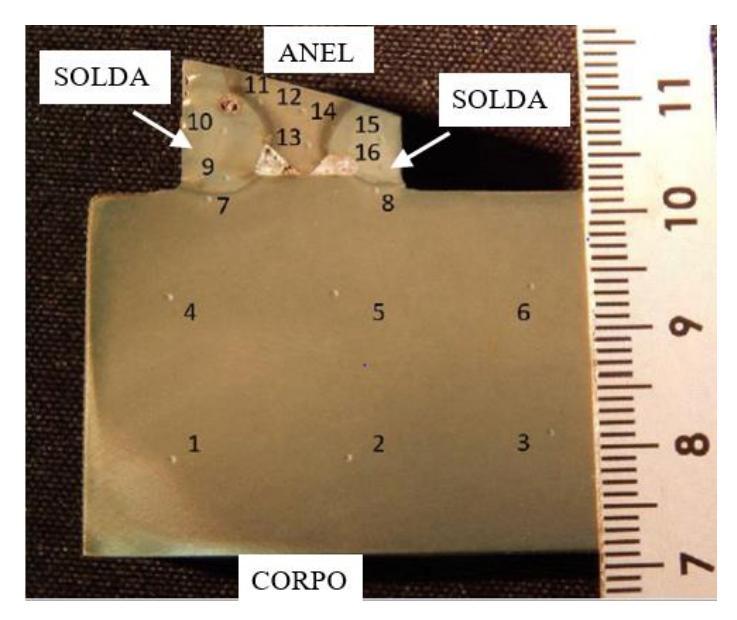
A Figura 4.29 mostra os pontos onde as durezas foram medidas e a Tabela 4.5 apresenta seus respectivos valores. A partir dos resultados obtidos, é possível notar que há um

aumento de dureza nas regiões do metal de solda e do anel, o que pode ser explicado pela presença da fase β ' nestas regiões. (CHEN et. al., 2007). Além disso, a solda contou com a contribuição de mais elementos de liga e de refinamento de grão.

Figura 4.29 – Pontos onde as medidas de dureza foram realizadas Fonte: Elaboração própria

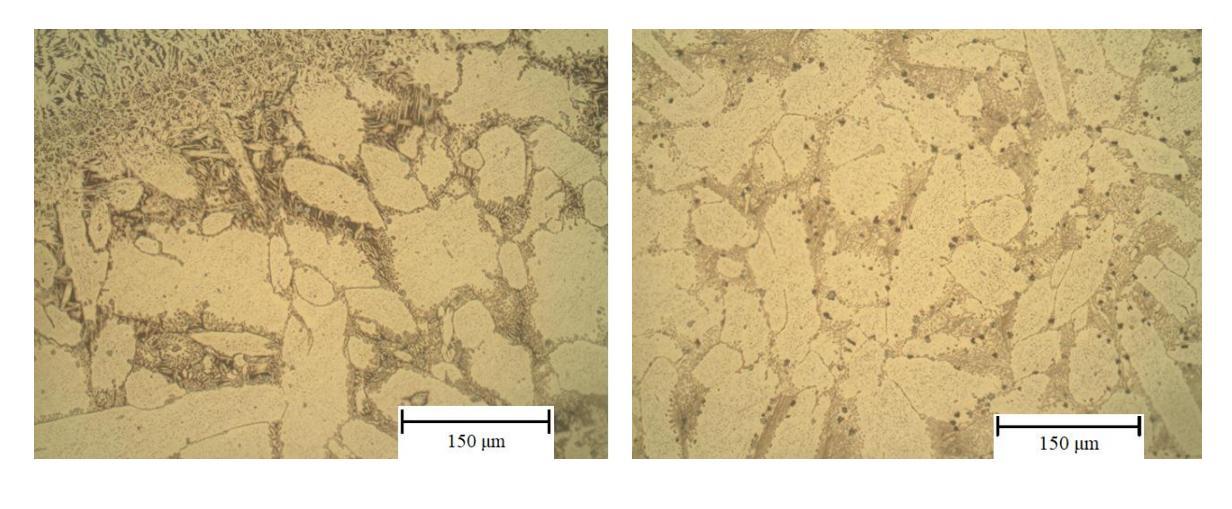
Por outro lado, a ZTA mostrou resultados de dureza inferiores ao do próprio corpo, isto pode estar associado ao aumento dos grãos nesta região. A Figura 4.30 mostra micrografias da região do corpo e da ZTA evidenciando a diferença de granulometria.

Figura 4.30 - Diferença de tamanhos de grãos entre ZTA (a) e corpo da válvula (b) Fonte: Elaboração própria

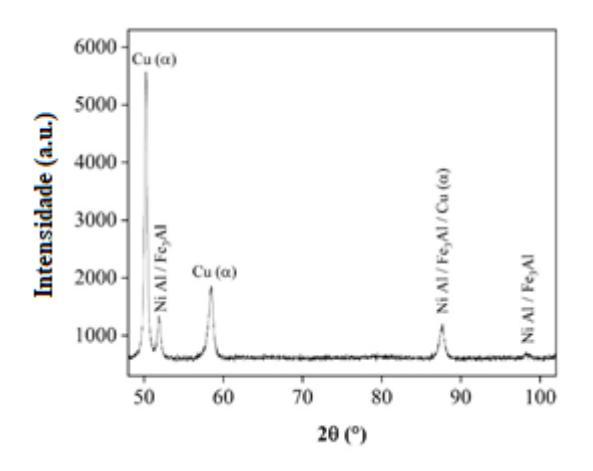
O difractograma de raios X realizado no corpo da válvula é mostrado na Figura 4.31. Os picos da fase CFC α foram facilmente identificados. Os demais picos coincidem com as reflexões das fases secundárias NiAl e Fe₃Al, ambas com estrutura CCC. Ding et al. (2016) e Shen et al. (2018) mostraram resultados de Difração de Raio X semelhantes em seus trabalhos, os quais analisaram amostras de NAB fabricadas pelo método de Manufatura Aditiva por deposição à arco elétrico.

Figura 4.31 -Difractograma de Raio X mostrando fases α, Fe₃Al e NiAl Fonte: Elaboração própria
