UNIVERSIDADE FEDERAL FLUMINENSE
ESCOLA DE ENGENHARIA
MESTRADO PROFISSIONAL EM MONTAGEM INDUSTRIAL

EFEITOS DA FRAGILIZAÇÃO PELO HIDROGÊNIO EM ARAMES
LAMINADOS DE AISI 1060 EMPREGADOS NA ARMADURA DE TRAÇÃO DE
DUTOS FLEXÍVEIS

Dissertação apresentada ao Mestrado Profissional em Montagem Industrial da Universidade Federal Fluminense, como requisito parcial para obtenção do título de Mestre em Montagem Industrial. Área de Concentração: Montagem Industrial.

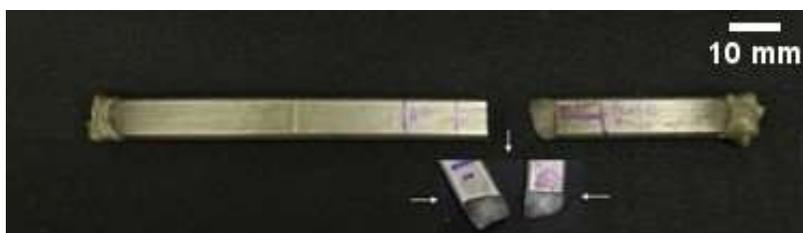
Figura 41: Detalhe da Amostra BB10x5-1-3 denotando a fratura decorrente do ensaio.

O resultado da inspeção visual não detectou trincas nas amostras, mas as amostras BB10x5-1-3 e BB10x5-2-1 dos lotes H2599 e H2906 sofreram fratura durante o ensaio, as fraturas foram evidenciadas quando o autoclave foi aberto. A Tabela 5 apresenta os resultados desta análise.

Pode-se observar na Figura 40 a amostra CD10x5-2-1 obtendo-se resultado satisfatório mediante a inspeção visual realizada. Porém, a Figura 41 apresenta a amostra BB10x5-1-3 fraturada durante o ensaio.

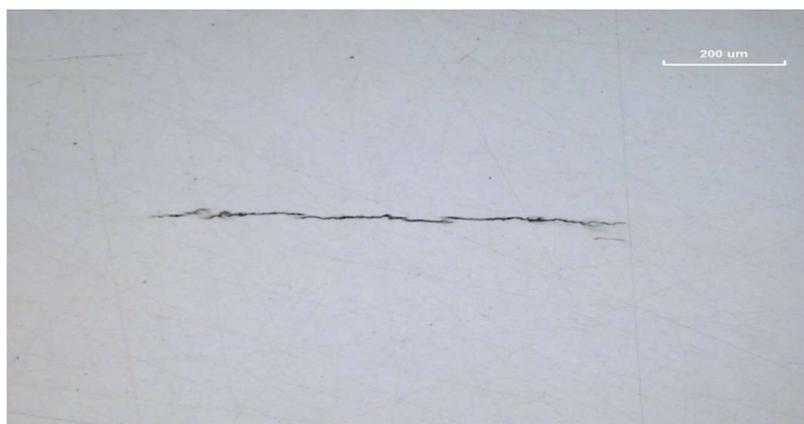
Figura 44: Inspeção metalográfica amostra CD10x5-1-1 corte transversal região tensionada

A Figura 43 uma inspeção metalográfica aprovada, assim como a Figura 44 apresenta uma inspeção reprovada com uma trinca na seção transversal da amostra e a Figura 45 uma trinca na seção longitudinal.

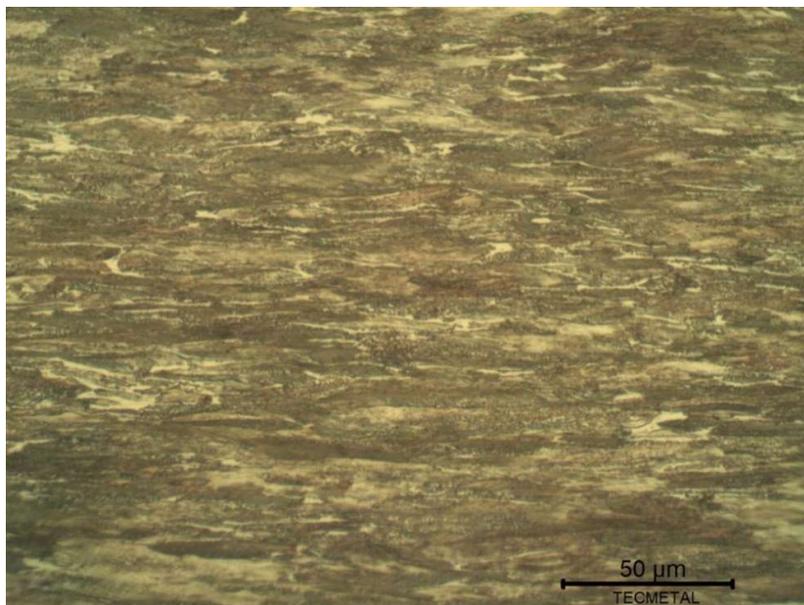
Figura 49: Aspecto microscópico da amostra CD10x5-1-2 seção longitudinal central.

A análise metalográfica na seção longitudinal não evidenciou alterações microestruturais, conforme vê-se na Figuras 49. Quando se analisa a seção transversal sem ataque químico, observa-se a presença de inclusões não metálicas como pode se ver na Figura 50, essas inclusões foram analisadas conforme descrito na seção 3.4.4. e verifica-se inclusões alongadas produto do processo de fabricação do arame.

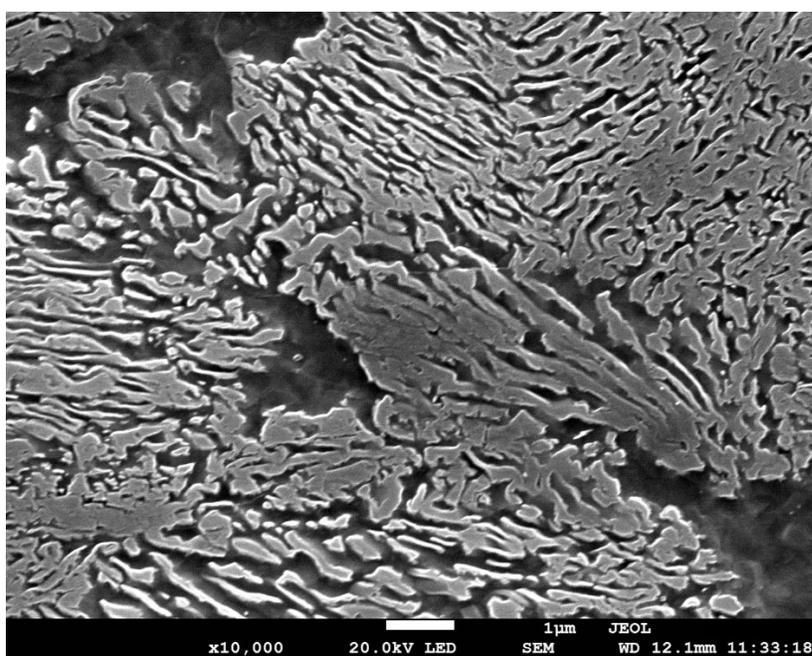
Figura 52: Aspecto MEV amostra CD10x5-1-2 região T/4

Na análise por MEV pode-se observar na Figura 51 uma região central mais deformada evidenciado pela perlita deformada proveniente do trabalho a frio na fabricação dos perfis chatos, conforme descreve a seção 2.4.2. Complementarmente a Figura 52 apresenta a análise em T/4 onde observa-se a mesma tendência da região central.

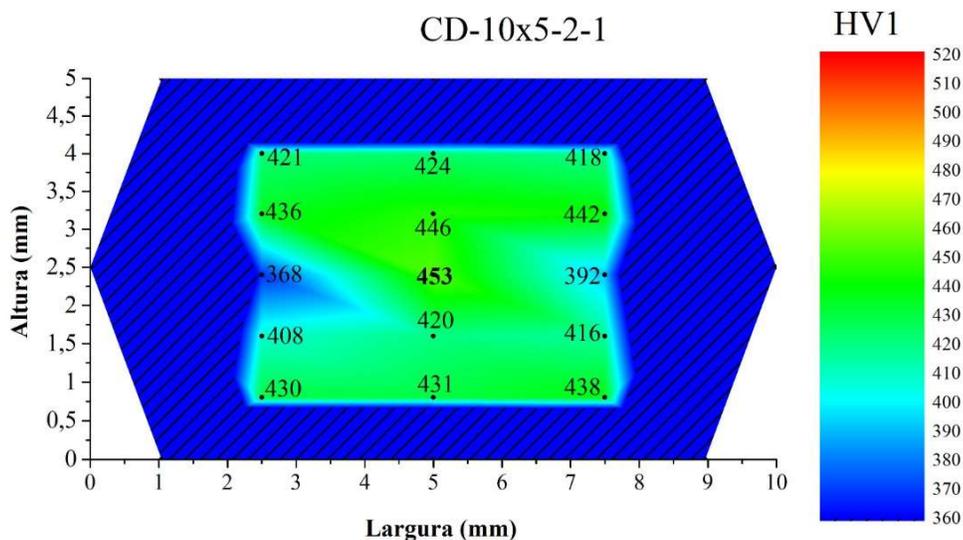
Na Figura 56, verifica-se o perfil de dureza HV1 com valores mais elevados na região central da amostra, essa análise fica evidente quando analisada a microdureza HV0,5 na Figura 57, onde se confirma a tendência de valores de durezas mais elevados na região central.

Figura 56: Mapa de cores microdureza Vickers carga 1Kg lote 607867 CD10x5-2-1

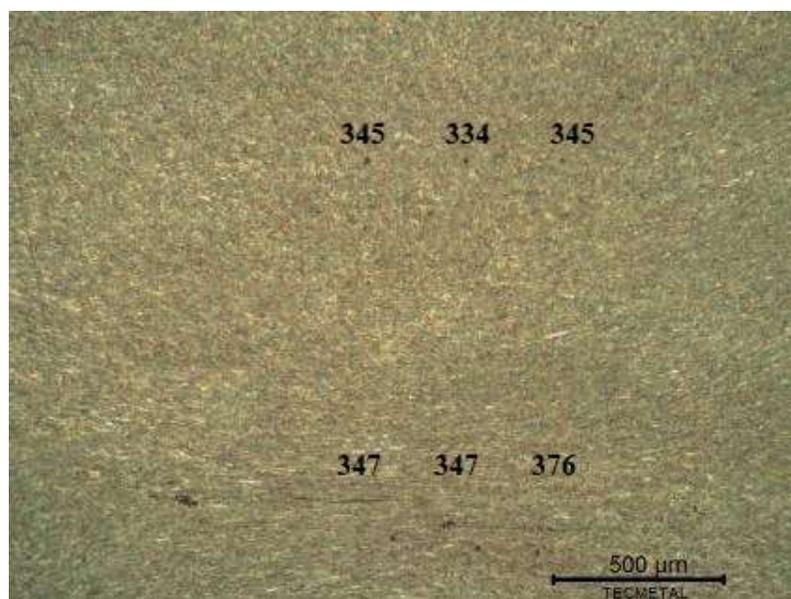
Figura 57: Medidas microdureza Vickers carga 50g lote 607867 CD10x5-2-1

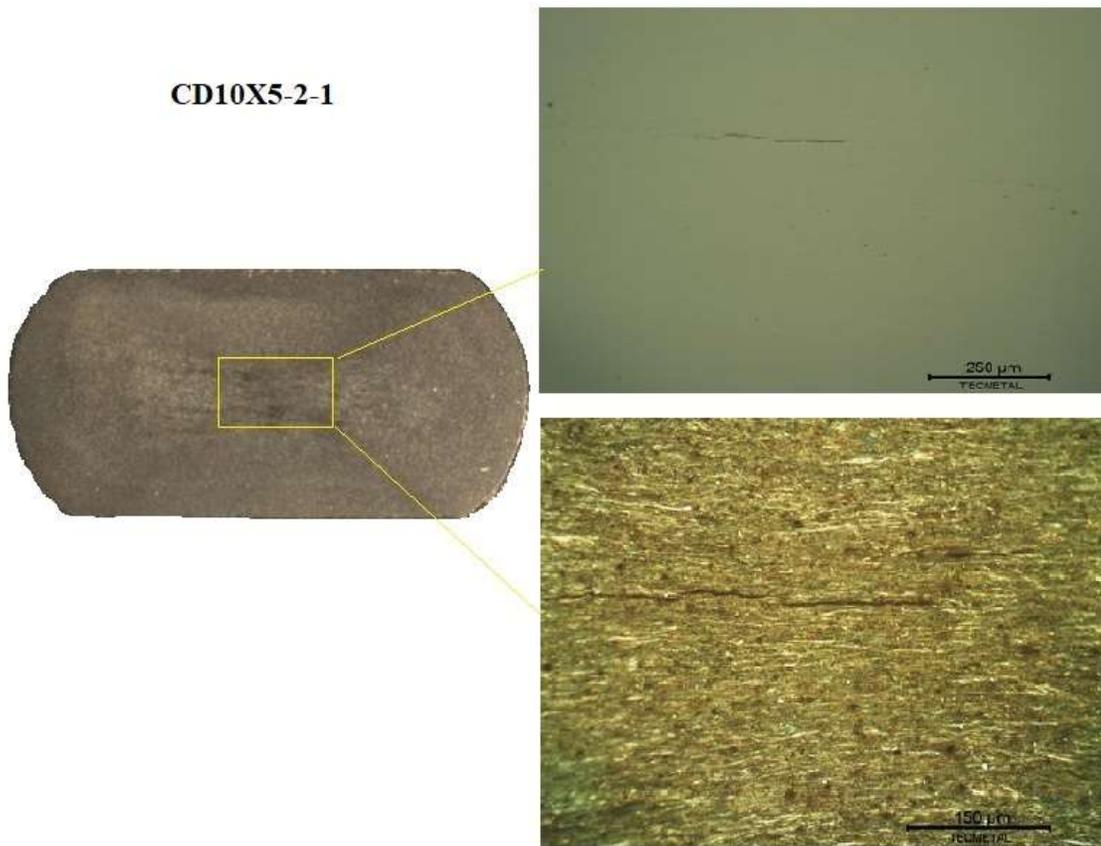
Observa-se na Figura 58 as bandas de deformação no centro da seção transversal da amostra, no detalhe observa-se a trinca em uma imagem sem ataque químico evidenciando a presença de inclusões e também com ataque químico onde pode-se observar o comportamento de propagação por pequenos degraus conforme exposto na seção 2.6. A formação de bandas de deformação no centro do arame fica evidente no centro da seção longitudinal, região também onde ocorreu a propagação da trinca conforme pode-se ser visto na Figura 59.

Figura 58: Seção transversal da amostra CD10x5-2-1

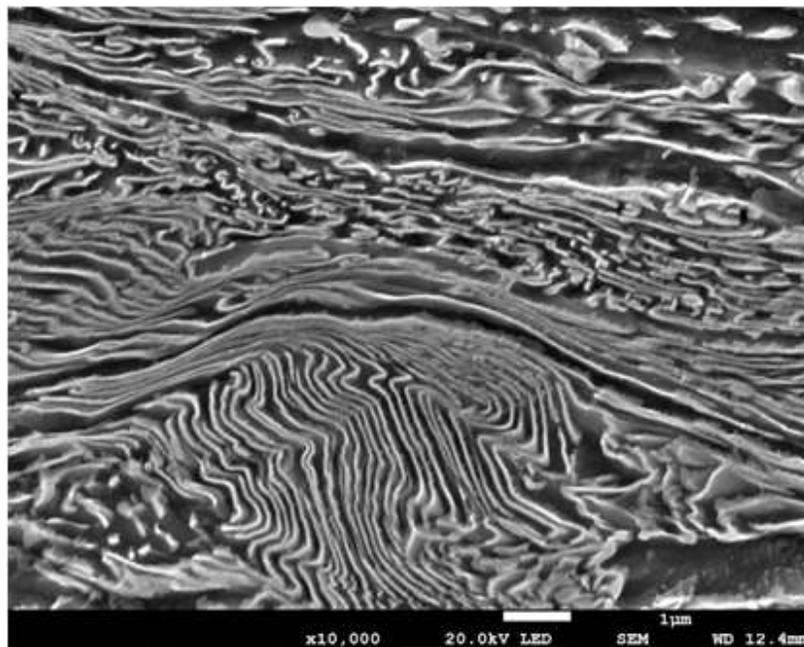
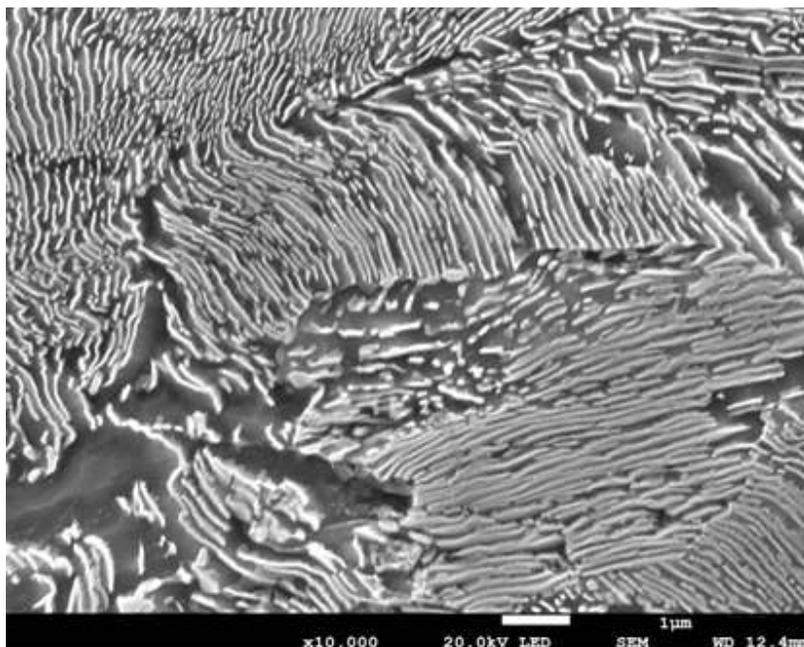
Como pode-se observar nas figuras 60 e 61, a análise por MEV realizada na amostra CD10x5-2-1 apresenta na região central do arame uma microestrutura perlítica deformada o que esta diretamente ligada ao aumento de dureza. Realizou-se também avaliação por EDS conforme pode ser visto na Figura 63, as análises evidenciaram que a amostra apresentou inclusões não metálicas principalmente por incidência de Manganês, Silício e Enxofre, formando assim armadilhas que aumentando a possibilidade deste tipo de mecanismo de falha por hidrogênio conforme já descrito por COELHO, 2011.

Figura 60: Aspecto MEV amostra CD10x5-2-1 região central

Figura 61: Aspecto MEV amostra CD10x5-2-1 região T/4

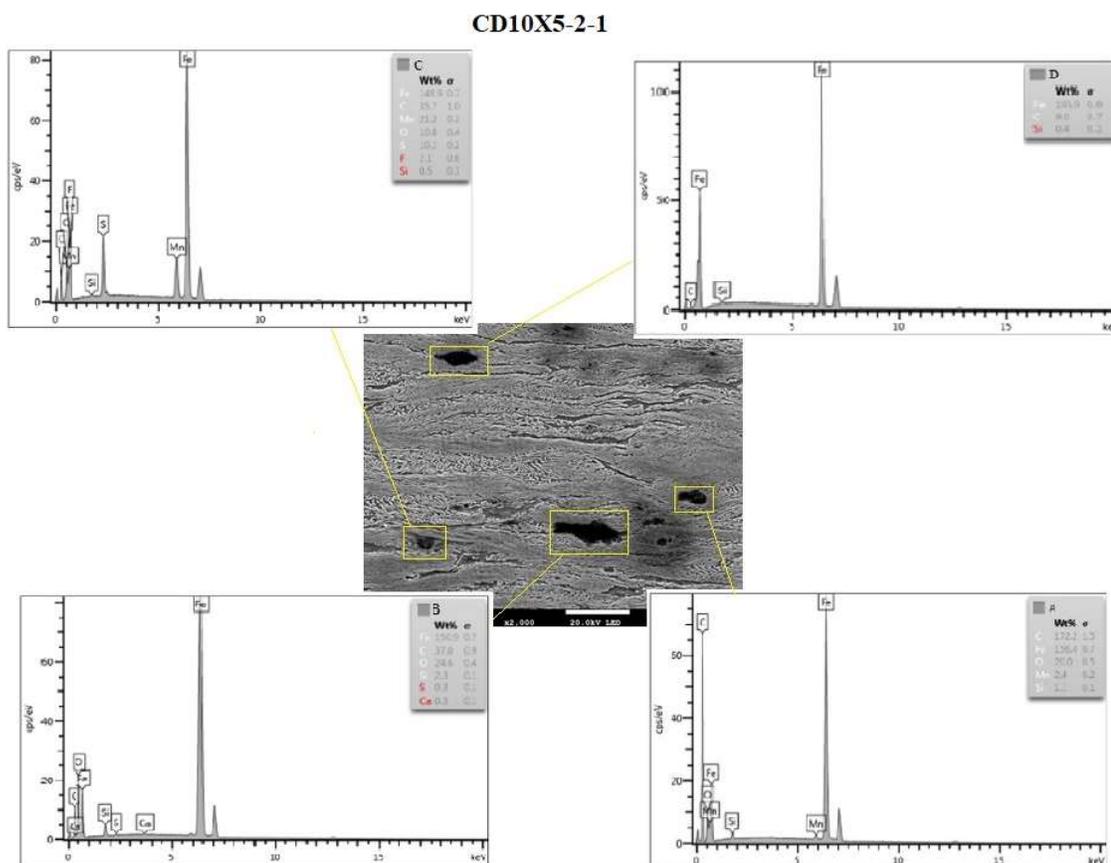
Figura 62: Aspecto MEV/EDS amostra CD10x5-2-1 seção transversal, região A, B, C

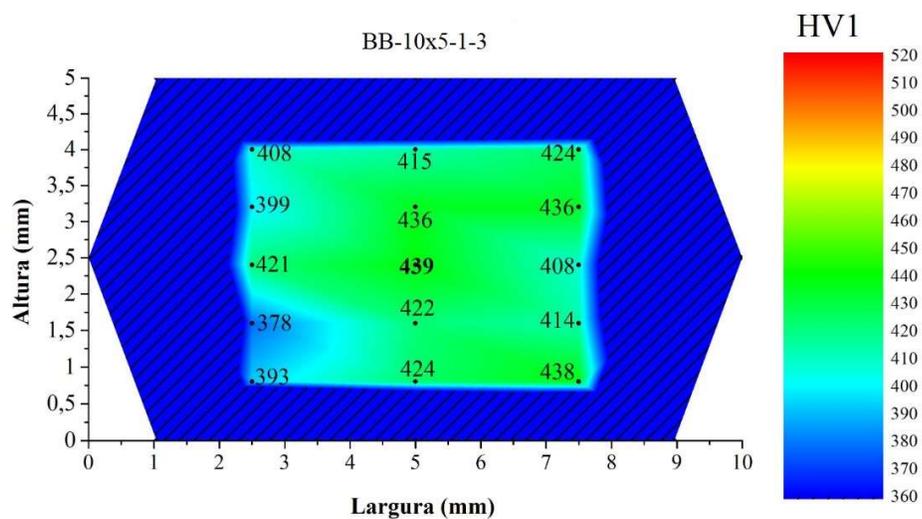
Foi analisada a amostra BB10x5-1-3 que fraturou durante o teste. Os valores máximos de microdureza foram encontrados na região central do arame conforme observa-se na Figura 63, de acordo com a seção 2.4.3 a região central apresenta maior deformação durante o processo de fabricação do arame, sendo assim tem-se maiores valores de microdureza, nas regiões mais deformadas. Observa-se na Figura 64 que a microdureza *Vickers* HV0,5 apresentam os valores mais elevados na linha central, corroborando com a análise anterior.

Figura 63: Mapa de cores microdureza amostra lote H2599 BB10x5-1-3

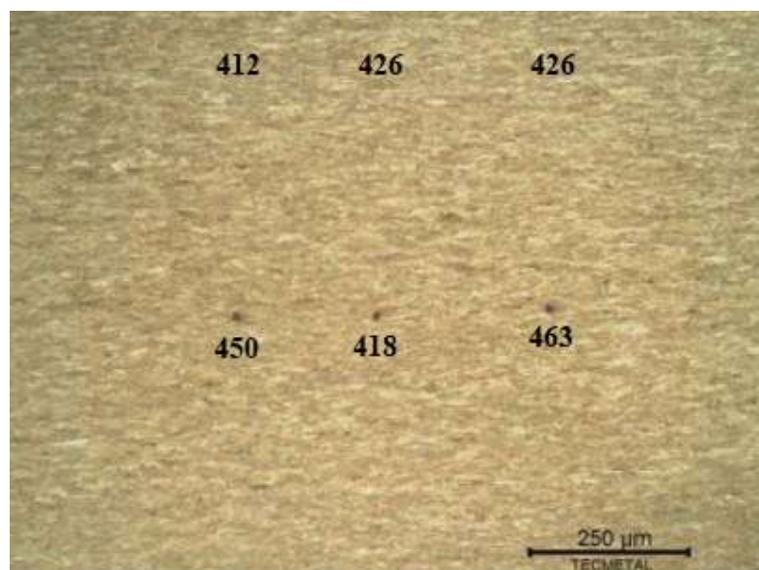
Figura 64: Medidas microdureza Vickers carga 50g BB10x5-1-3

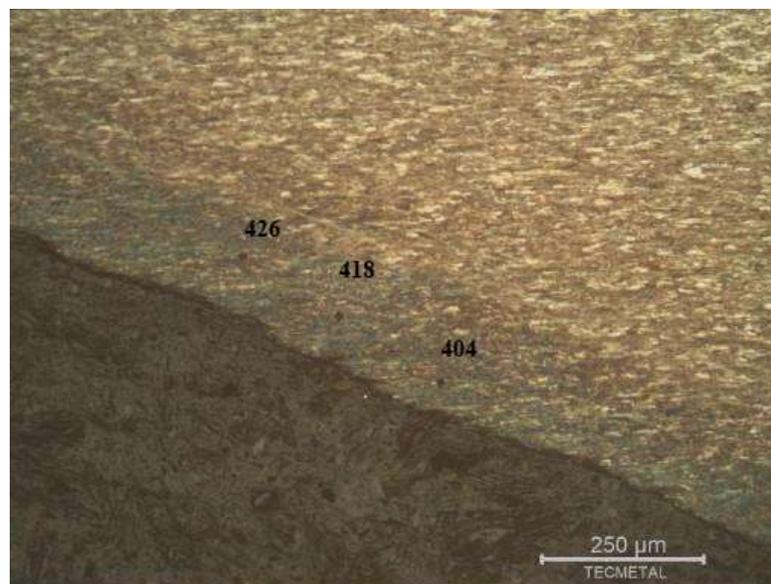
Observa-se uma tendência de microdureza acima de 400HV0.03 na região próxima da fratura, onde, conforme pode ser visto na Figura 65.

Figura 65 : Microdureza Vickers carga 50g amostra BB10x5-1-3 na região da fratura

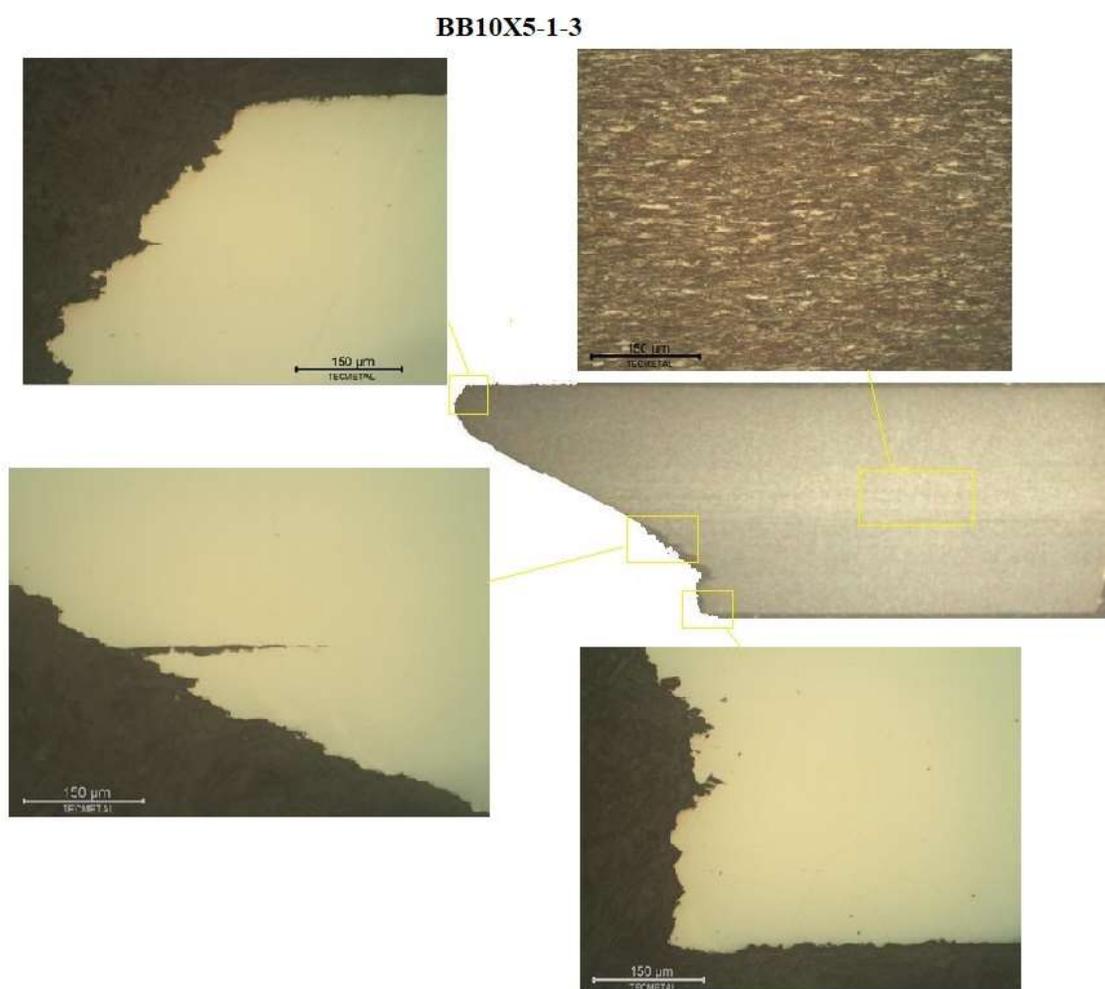
Na análise metalográfica não foram evidenciadas alterações microestruturais, tais como regiões martensíticas ou regiões descarbonetadas, que pudessem estar diretamente associadas à falha, levando a análises mais detalhadas para se entender a fratura. A Figura 67 apresenta as micrografias de regiões da superfície de falha, observa-se uma trinca na região central do arame, mesma região onde se tem os valores de microdureza mais elevados, análise de inclusões foram realizadas conforme descrito no item 3.4.4 e os resultados serão discutidos mais a frente neste trabalho.

Figura 67: Análises microscópicas da amostra BB10x5-1-3

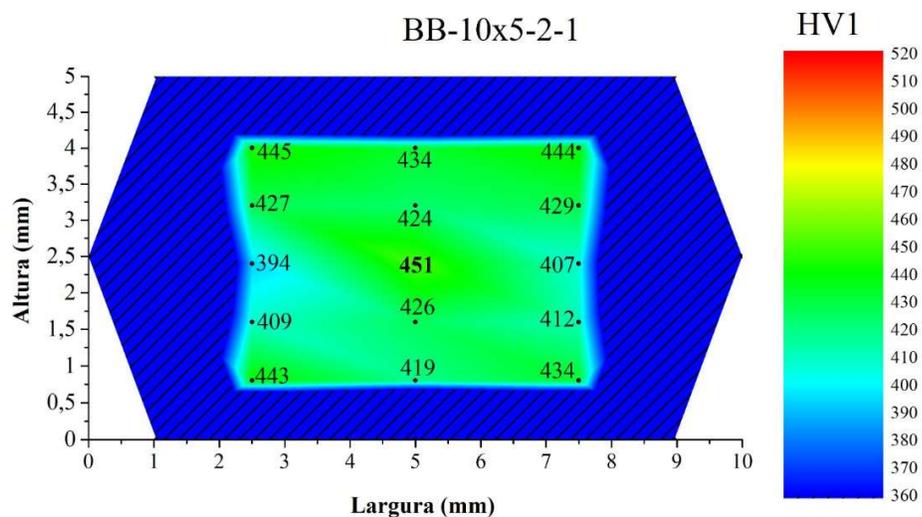
Durante a análise de microdureza pode-se observar na Figura 69 que a região de dureza mais elevada é a região central da amostra. O mesmo comportamento se repete para as análise de dureza *Vickers* com carga 0.05kg, visto na Figura 70.

Figura 69: Mapa de cores microdureza amostra BB10x5-2-1

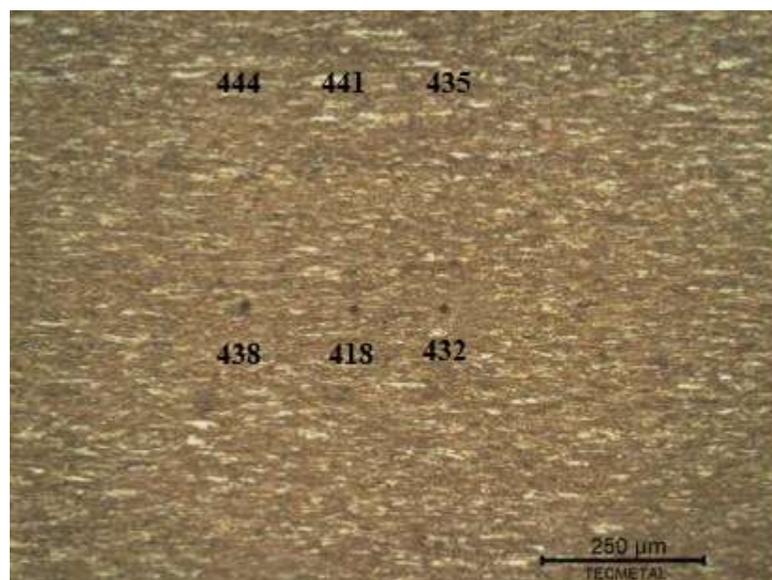
Figura 70: Medias microdureza Vickers carga 0.05Kg amostra BB10x5-2-1

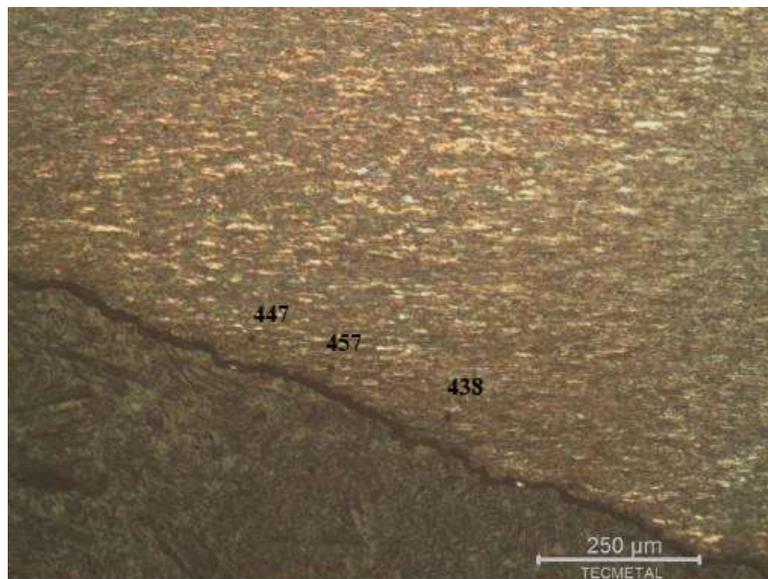
A Figura 71 apresenta os valores de microdureza próxima a região da falha, observa-se valores elevados, maiores que os valores encontrados na região central.

Figura 71: Microdureza Vickers carga 0.05Kg amostra lote H2906 BB10x5-2-1 na região da fratura

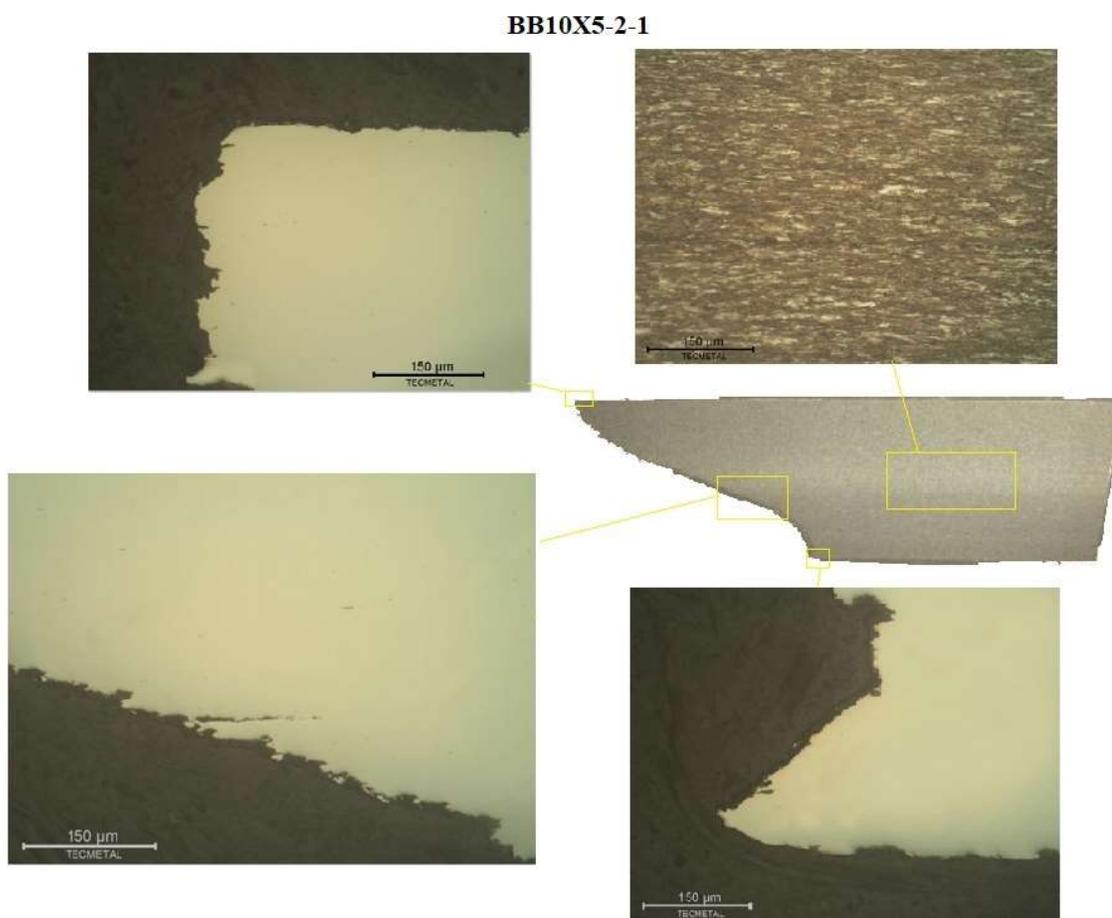
Não foram evidenciadas alterações microestruturais na análise metalográfica das superfícies de falhas, mas se mantém a incidência de trincas na região central da amostra, onde têm-se valores mais elevados de microdureza.

Figura 73: Análises microscópicas da amostra BB10x5-2-1

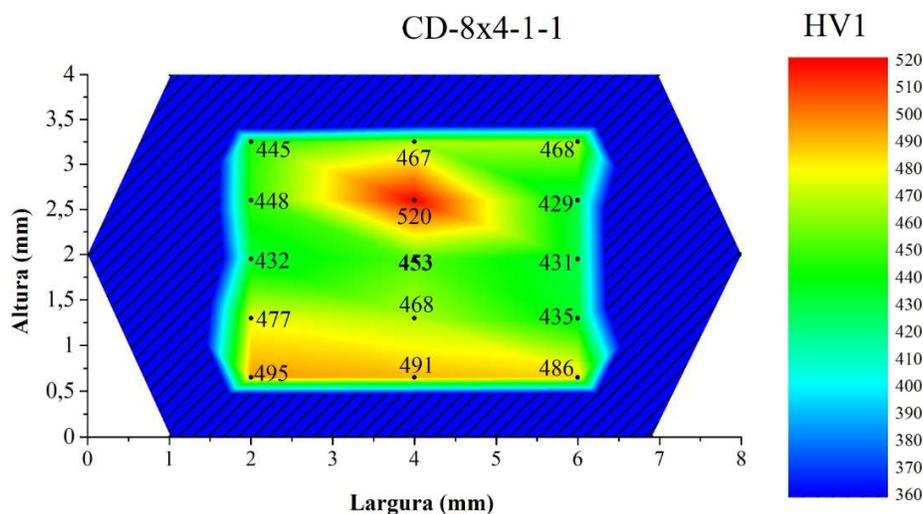
A Figura 75 evidencia a análise de dureza *Vickers* com carga de 1kg, pode-se observar que a região central tem maior incidência de dureza elevada. Observa-se na Figura 76 os valores de microdureza HV0,05 apresentando valores altos com banda de deformação bem evidente no centro do arame.

Figura 75: Mapa de cores microdureza amostra CD8x4-1-1

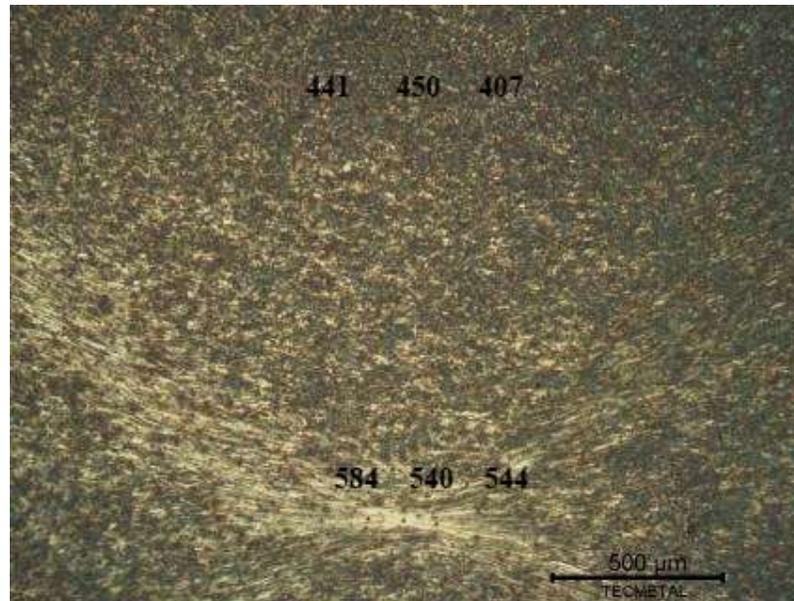
Figura 76: Medias microdureza Vickers carga 0.05Kg CD8x4-1-1

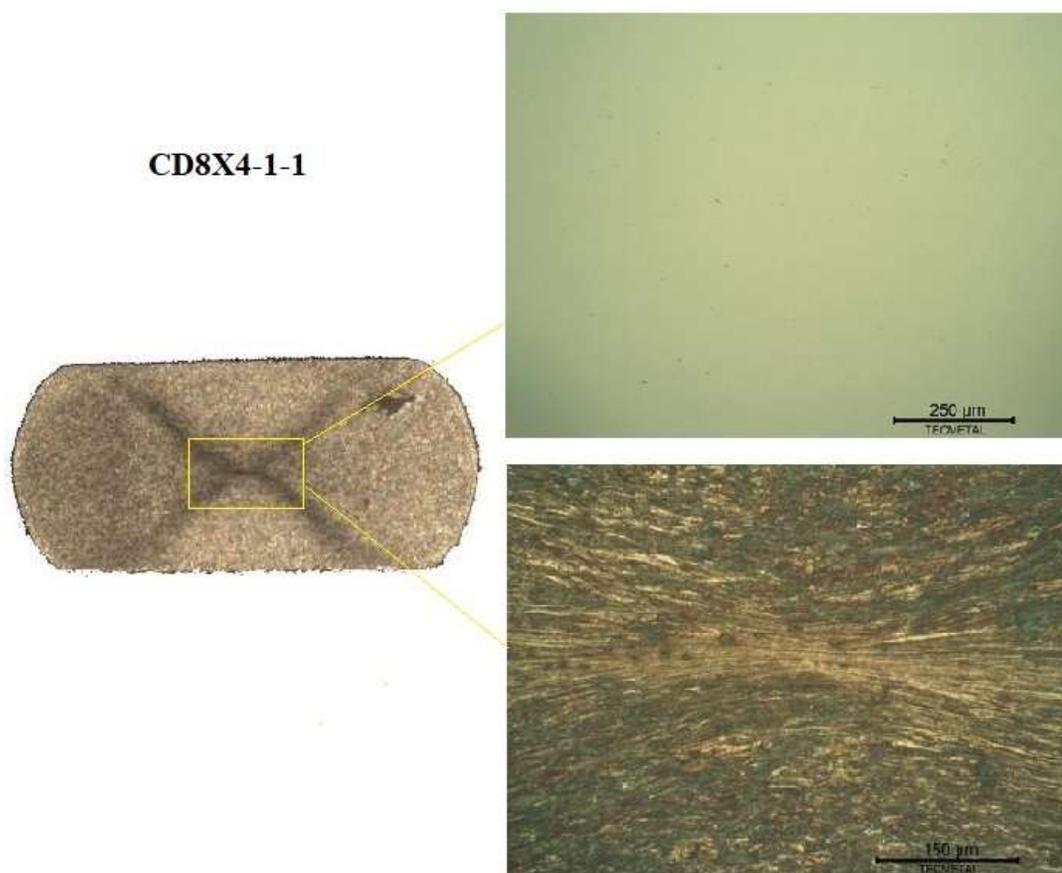
Na Figura 77 observa-se as bandas de deformação em X conforme citado por Kazeminezhad (2013) na seção 2.4.3, verifica-se a deformação plástica no centro do arame, e como o processo de fabricação destes arames não contempla alívio de tensões pode-se dizer que uma tensão residual excessiva pode contribuir para as trincas no teste de corrosão.

Figura 77: Seção transversal amostra CD8x4-1-1

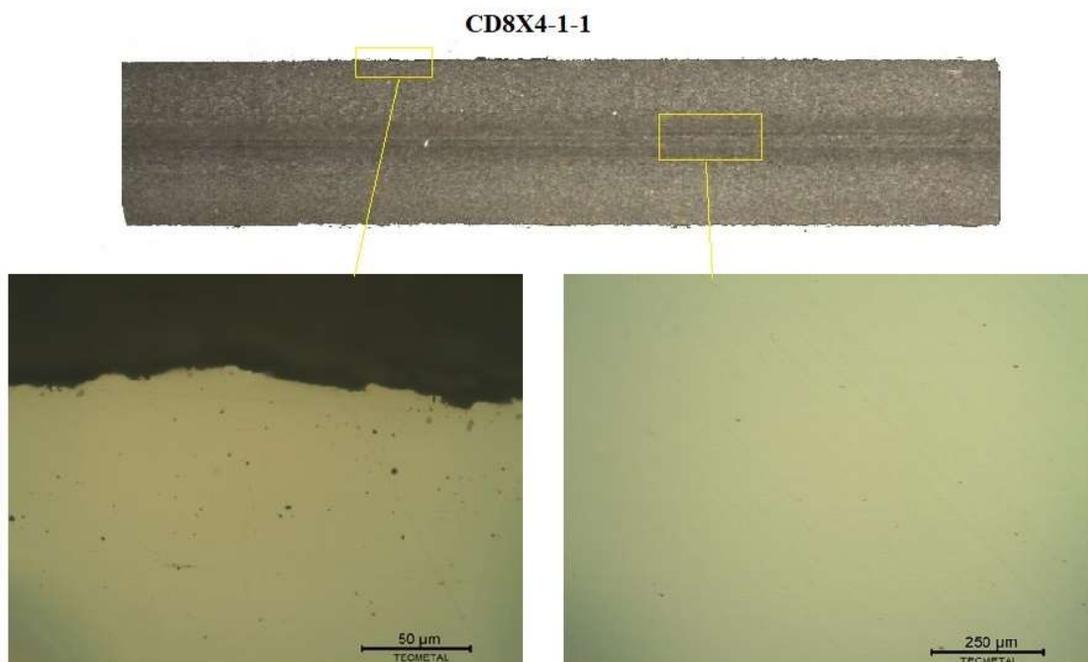
Pode-se verificar na Figura 78 linha de deformação na região central da amostra, caracterizando deformação plástica, as análises metalográficas foram realizadas e constatou-se presença de inclusões não metálicas que foram analisadas conforme descrito na seção 3.4.4 e será discutido mais a frente neste trabalho.

Figura 78: Seção longitudinal amostra CD8x4-1-1

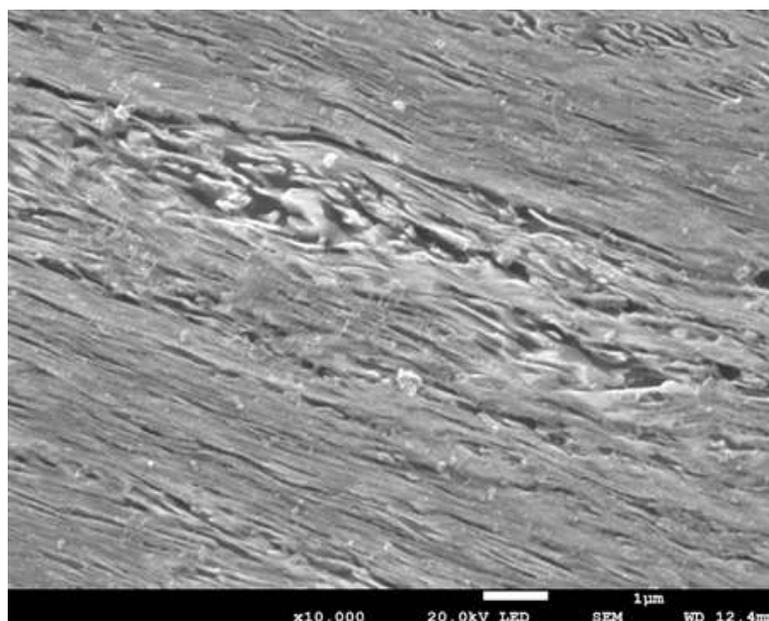
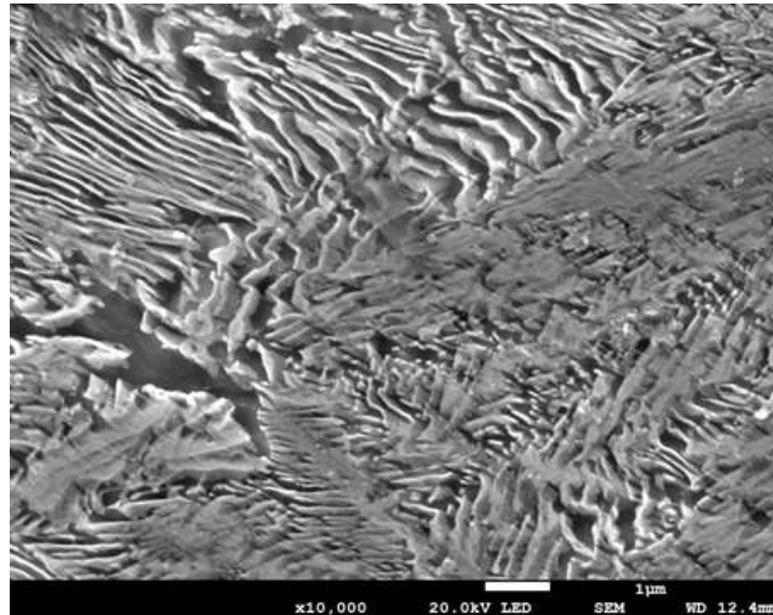
As Figuras 79 e 80 apresentam a região central e T/4 da amostras analisada por MEV, onde a amostra apresenta uma microestrutura perlítica deformada pelo processo de fabricação do arame onde o mesmo sofre trabalho termomecânico. Na análise por EDS na Figura 81, pode-se observar incidência de elementos como manganês, silício e enxofre formadores de inclusões não metálicas.

Figura 79: Aspecto MEV amostra CD8x4-1-1 região central

Figura 80: Aspecto MEV amostra CD8x4-1-1 região T/4

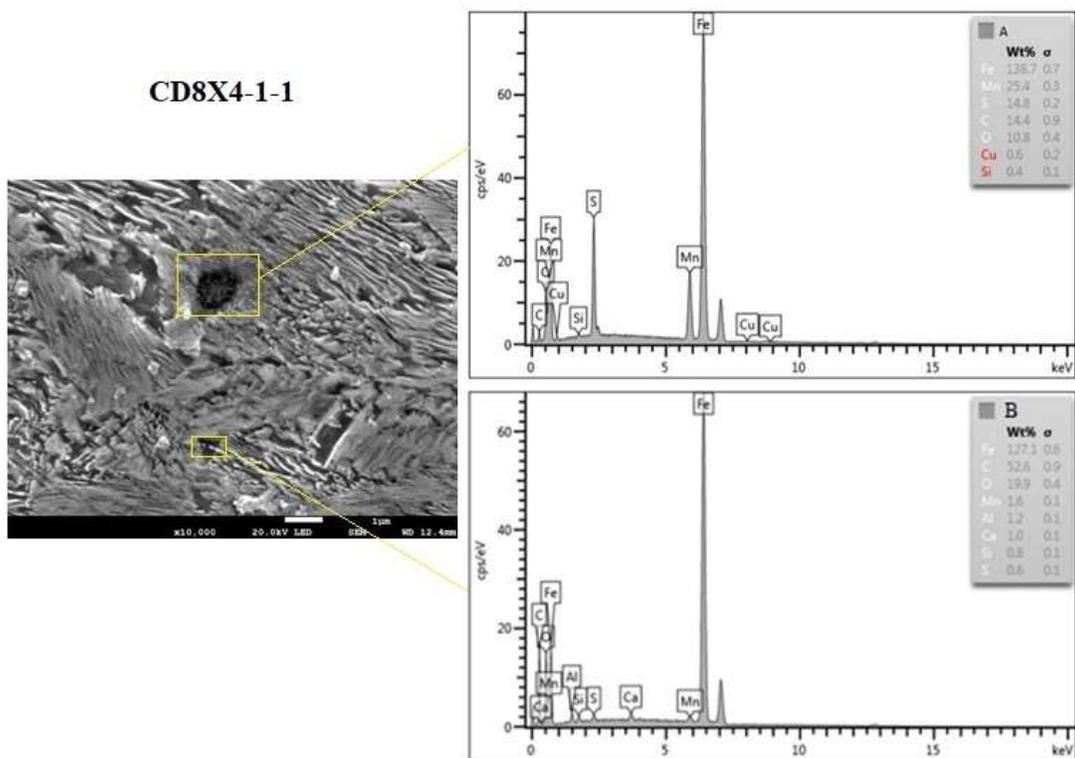
Figura 81: Aspecto MEV/EDS amostra CD8x4-1-1 região transversal centro

Limitar elementos químicos como enxofre e manganês afim de reduzir a formação de inclusões não metálicas na microestrutura do arame, realizar ensaios de corrosão e comparar com os arames atuais.

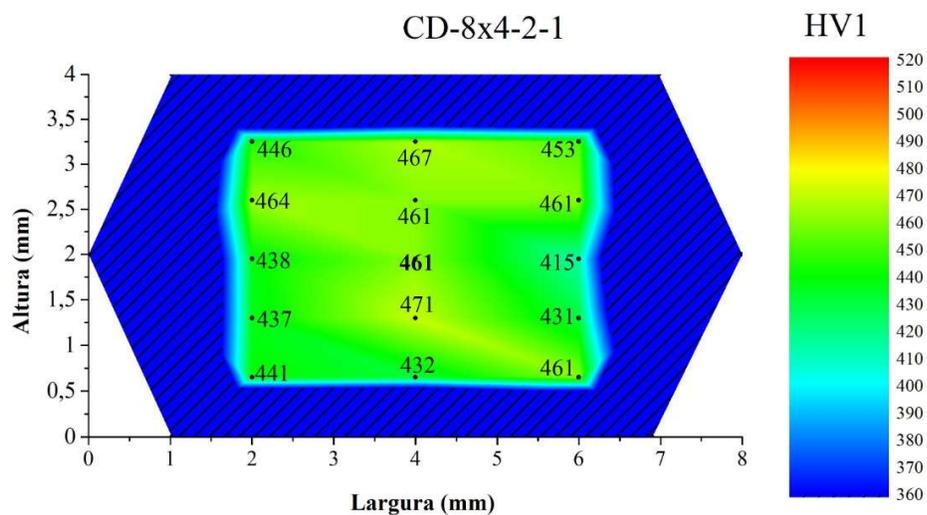
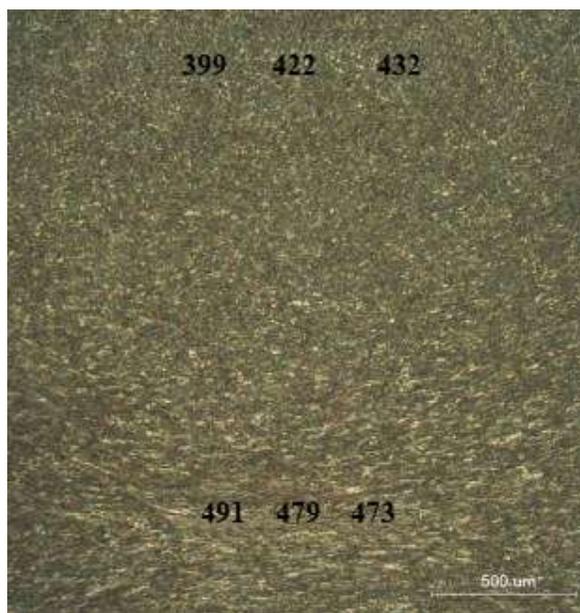
A amostra CD8x4-2-1 foi analisada e pode-se verificar na Figura 82 uma tendência de valores de microdureza mais elevador na região central do arame, ficando mais evidente quando observa-se a análise de microdureza *Vicker* com 0.05kg na Figura 83.

Figura 82: Mapa de cores microdureza amostra CD8x4-5-1

Figura 83: Médias microdureza Vickers carga 0.05Kg amostra CD8x4-5-1

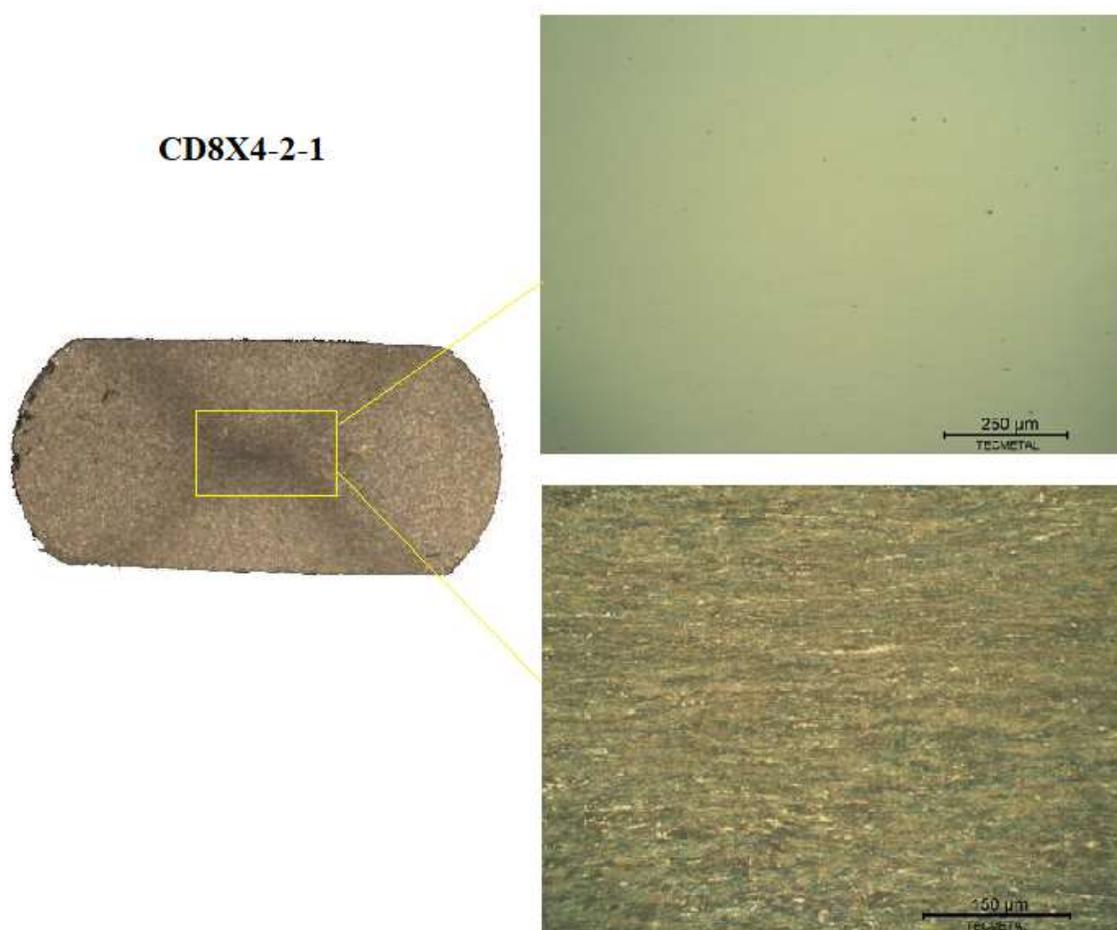
A Figura 84 exibe uma macrografia da seção do perfil da amostra CD8x4-2-1, onde é possível observar bandas de deformação na região central. A análise metalográfica não encontrou nenhuma alteração microestrutural, mas pode-se avaliar de forma qualitativa a presença de inclusões não metálicas na imagem sem ataque químico.

Figura 84: Seção transversal amostra CD8x4-2-1

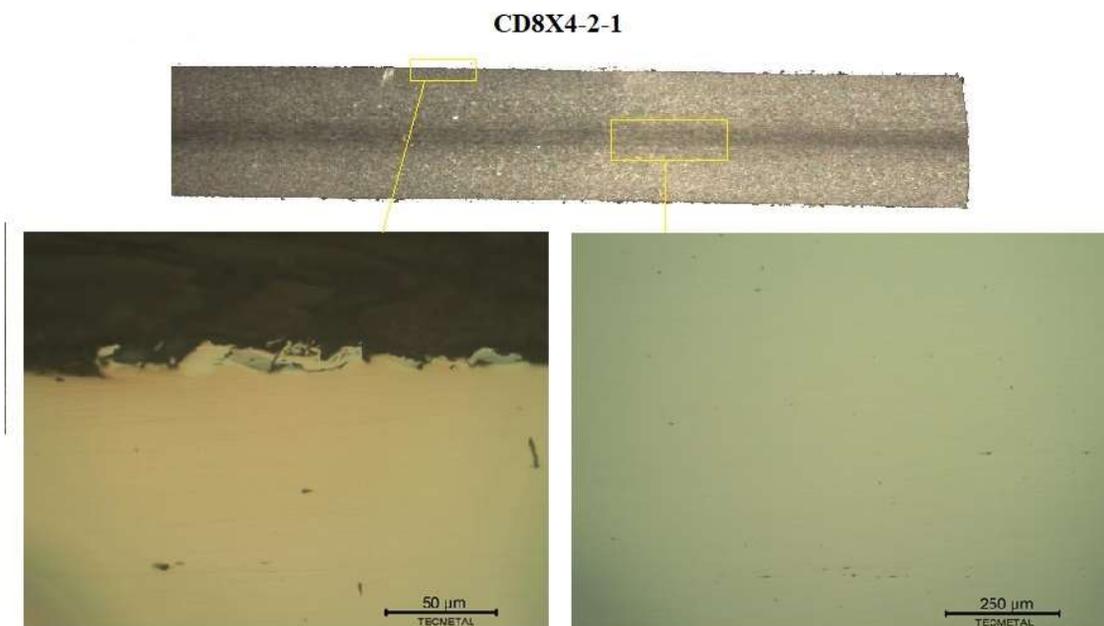
A deformação plástica na região central também pode ser observada no centro da macrografia da seção longitudinal, conforme vê-se na Figura 85, mantendo a tendência de maior deformação na região central no arame.

Figura 85: Seção longitudinal amostra lote 607865-1 CD8x4-2-1

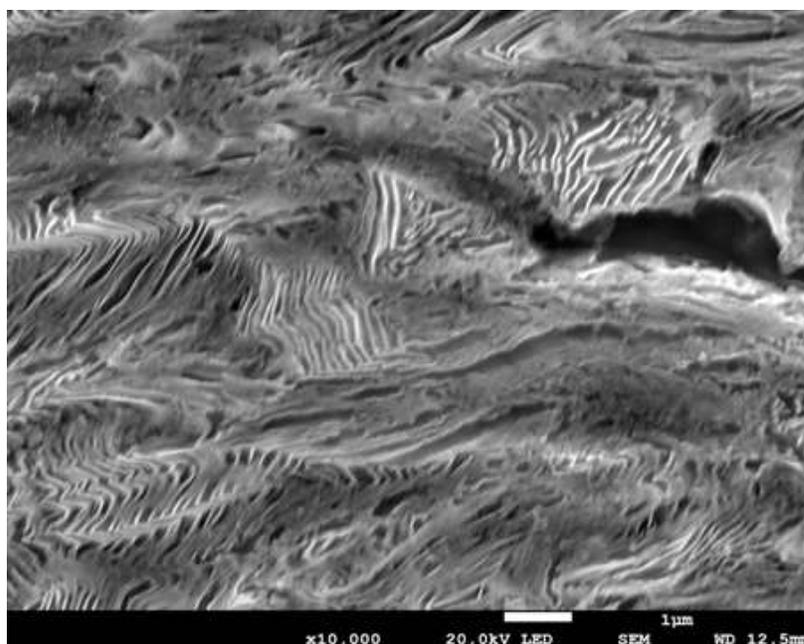
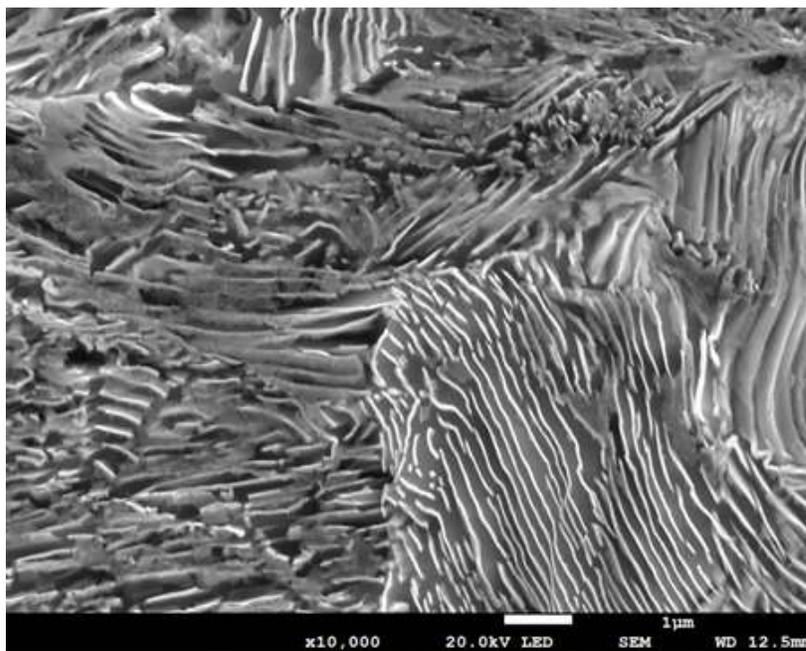
A análise da seção transversal por MEV evidencia microestrutura perlítica deformada, que de acordo com a seção 2.4.2 é proveniente do processo de fabricação do arame. A análise por EDS pode ser analisada na Figura 88 onde se observa entre outros elementos, silício, enxofre e manganês.

Figura 86: Aspecto MEV amostra CD8x4-2-1 região central

Figura 87: Aspecto MEV amostra CD8x4-2-1 região T/4

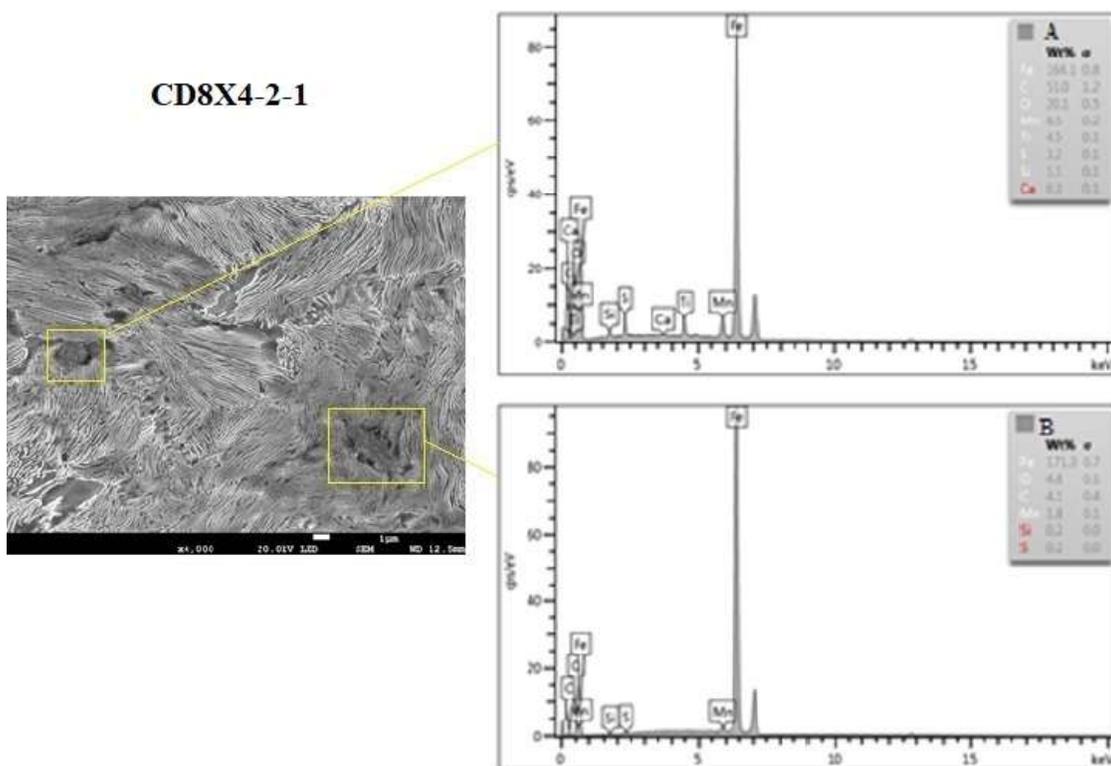
Figura 88: Aspecto MEV/EDS amostra CD8x4-2-1 região transversal centro

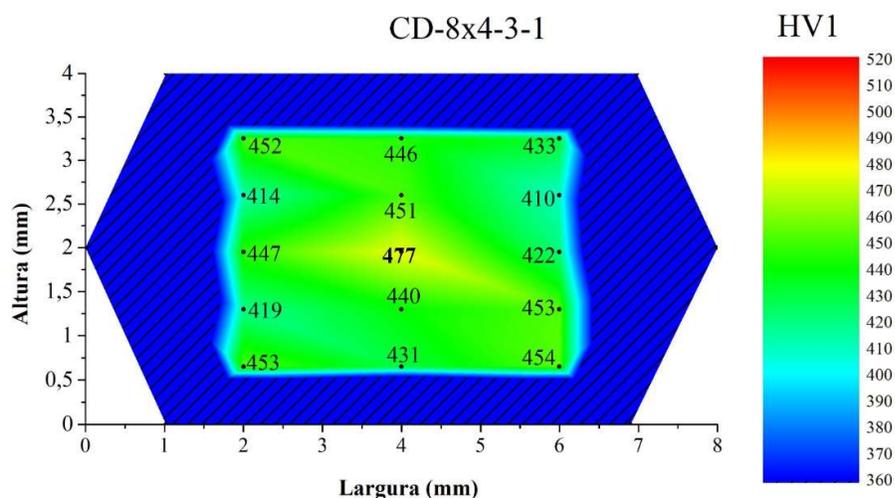
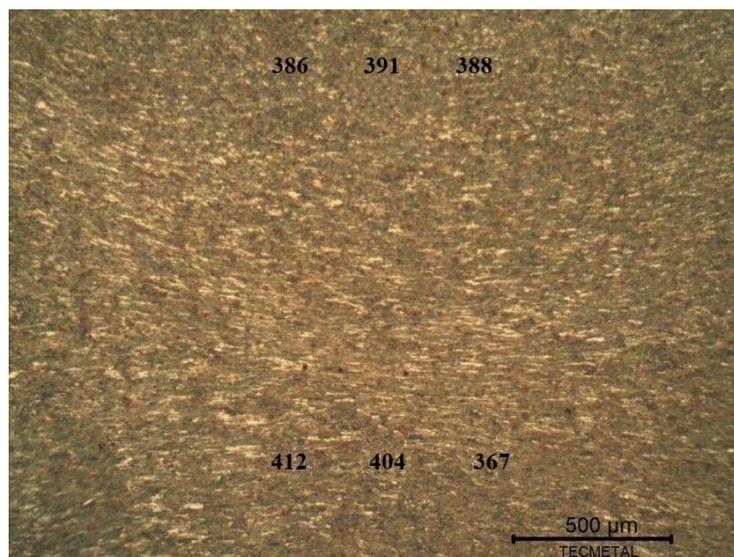
Consegue-se verificar na Figura 89 com as análises de microdureza que a amostra apresenta valores mais elevados na região central, mas a dureza esta distribuida mais uniforme em toda seção transversal. A análise de microdureza apresentada na Figura 90 mantém o comportamento de uma dureza distribuida mais uniformemente na seção da amostra e não se observa deformação plástica no centro da amostra.

Figura 89: Mapa de cores microdureza amostra CD8x4-3-1

Figura 90: Medias microdureza Vickers carga 0.05Kg amostra CD8x4-3-1
