UNIVERSIDADE FEDERAL FLUMINENSE
ESCOLA DE ENGENHARIA
MESTRADO PROFISSIONAL EM MONTAGEM INDUSTRIAL

EFEITOS DA FRAGILIZAÇÃO PELO HIDROGÊNIO EM ARAMES
LAMINADOS DE AISI 1060 EMPREGADOS NA ARMADURA DE TRAÇÃO DE
DUTOS FLEXÍVEIS

Dissertação apresentada ao Mestrado Profissional em Montagem Industrial da Universidade Federal Fluminense, como requisito parcial para obtenção do título de Mestre em Montagem Industrial. Área de Concentração: Montagem Industrial.

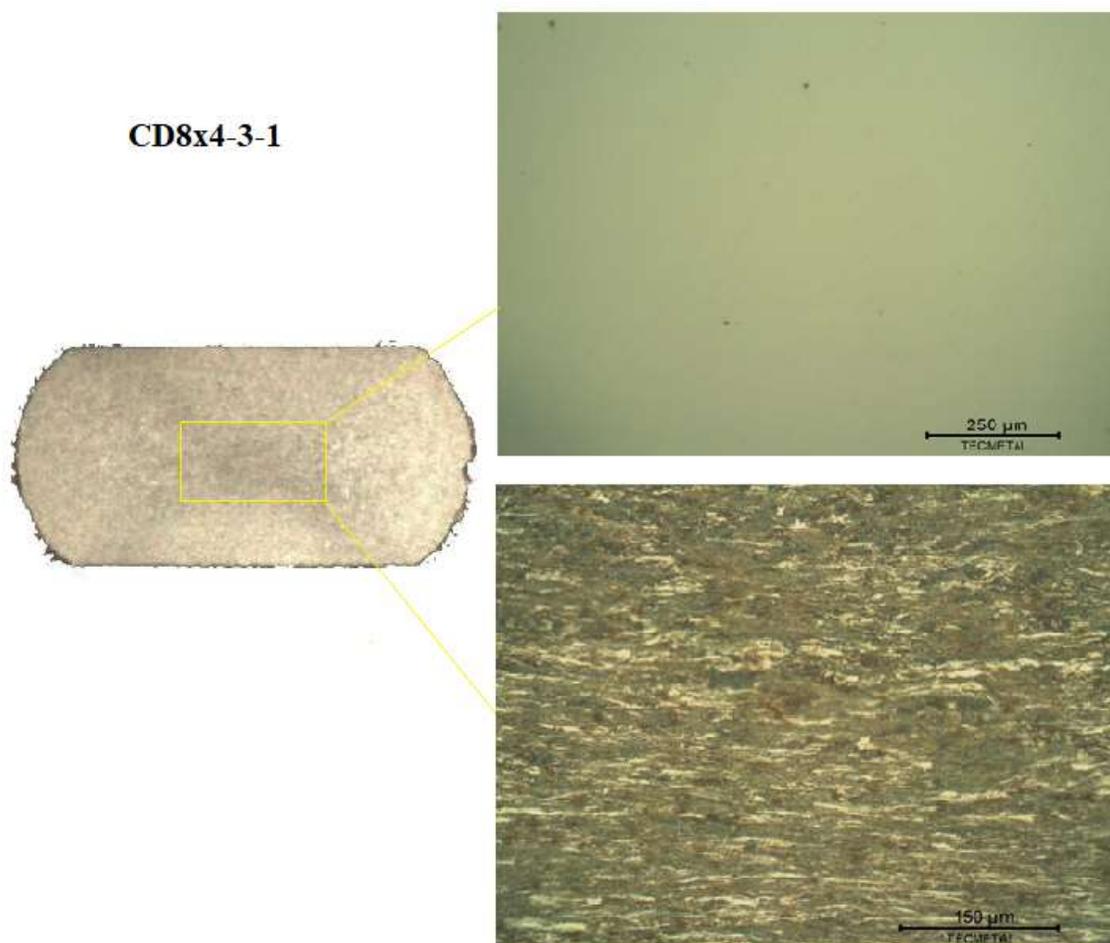
Pode-se observar na Figura 91 a análise metalográfica não apresentou um alto índice de deformação em X (*Shear Band*) na seção transversal do arame conforme citado por KAZEMINEZHAD (2013). Na análise metalográfica a amostra CD8x4-3-1 não foram encontradas alterações microestruturais como, por exemplo, microestrutura martensítica e deformação excessiva conforme visto em outras amostras durante este estudo.

Figura 91: Seção transversal amostra CD8x4-3-1

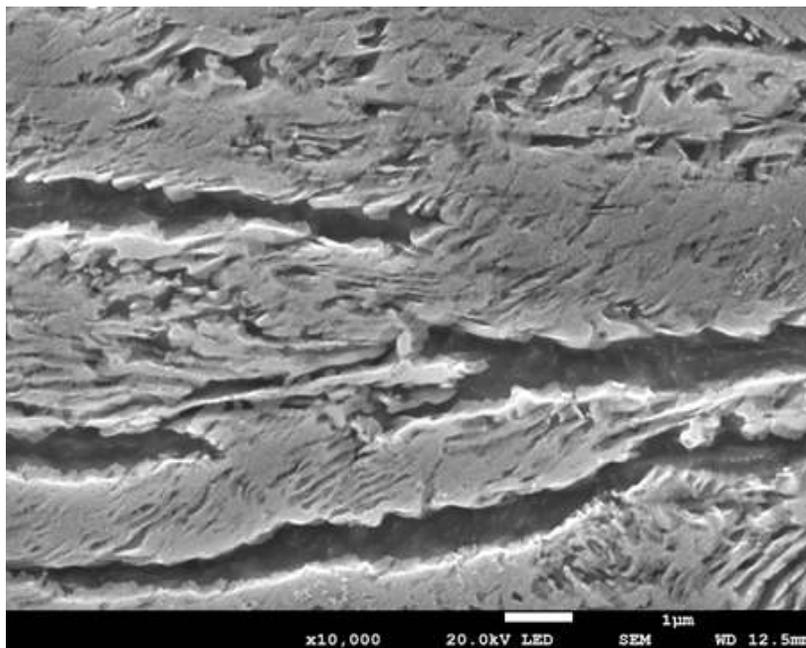
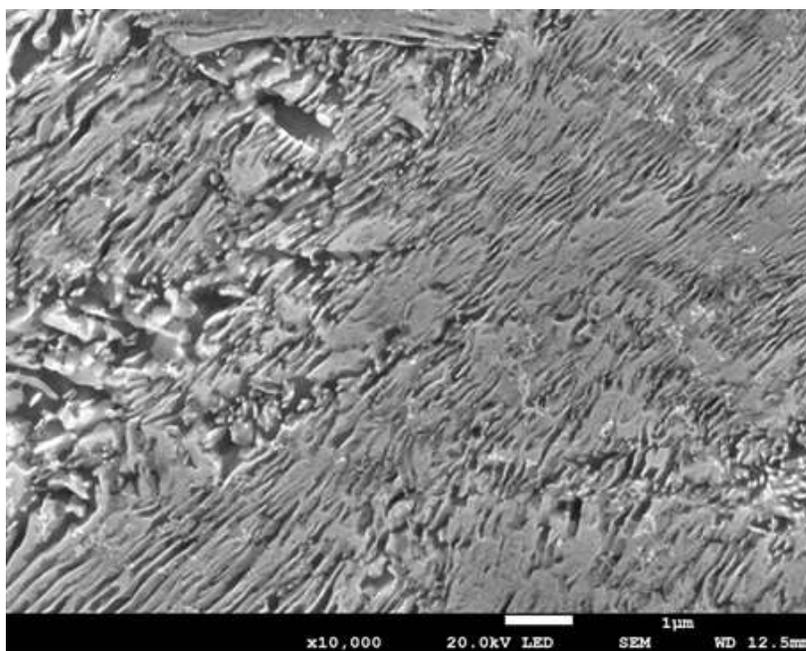
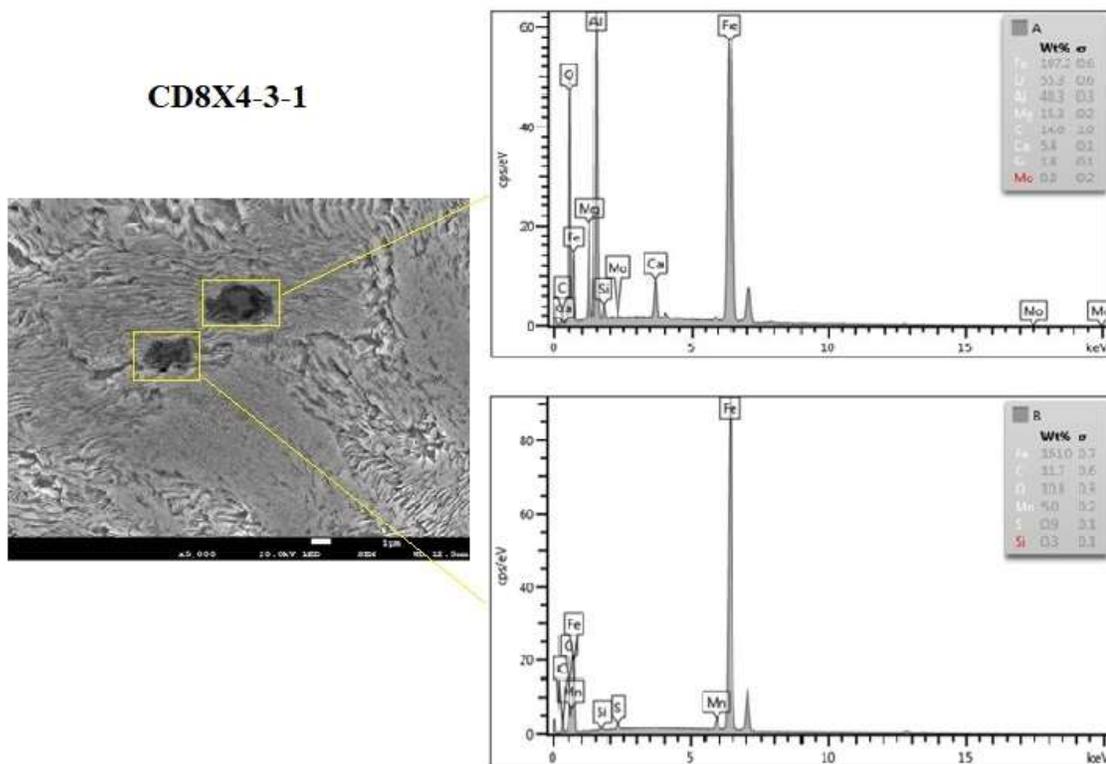
Na análise por MEV/ EDS fica evidente a formação de inclusões principalmente por manganês, e como não temos a combinação de elevada dureza e deformação plástica na região de maior incidência de inclusões, que neste caso é a região central, podemos dizer que este pode ser um diferencial que levou a aprovação no teste de corrosão quando comparado com amostras que falharam.

Figura 92: Aspecto MEV amostra lote 607867-1 CD8x4-3-1 região central

Figura 93: Aspecto MEV amostra lote 607867-1 CD8x4-3-1 região T/4

Figura 94: Aspecto MEV/EDS amostra 1 CD8x4-3-1 região transversal centro

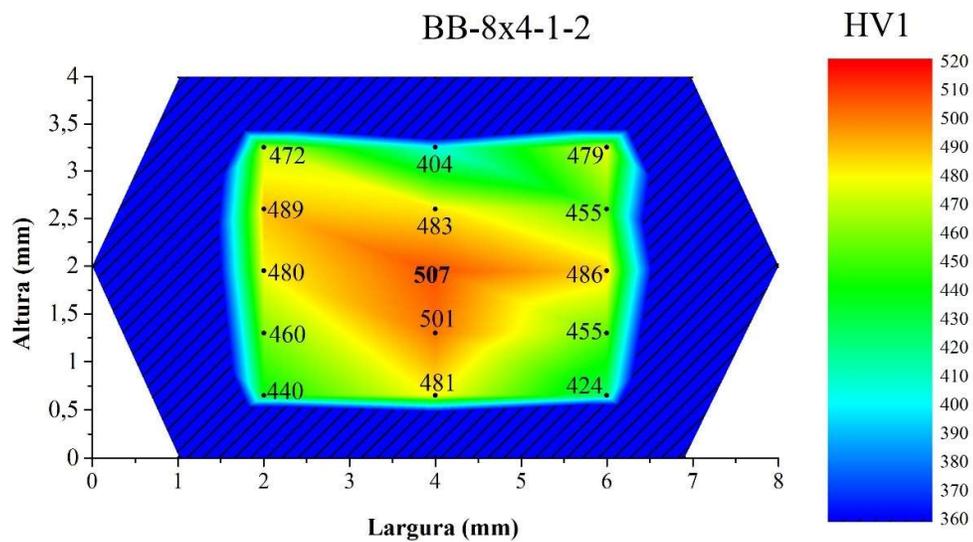
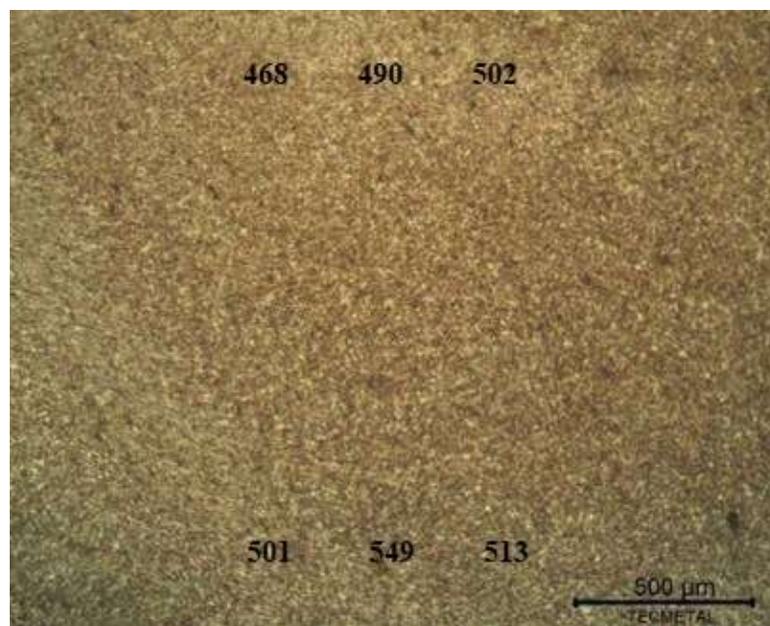
A análise de microdureza pode-se ser verificada na Figura 95, onde se observa de valores mais elevados na região central, podendo se confirmar quando se verifica a Figura 96 com os valores de *Vickers* 0.05kg.

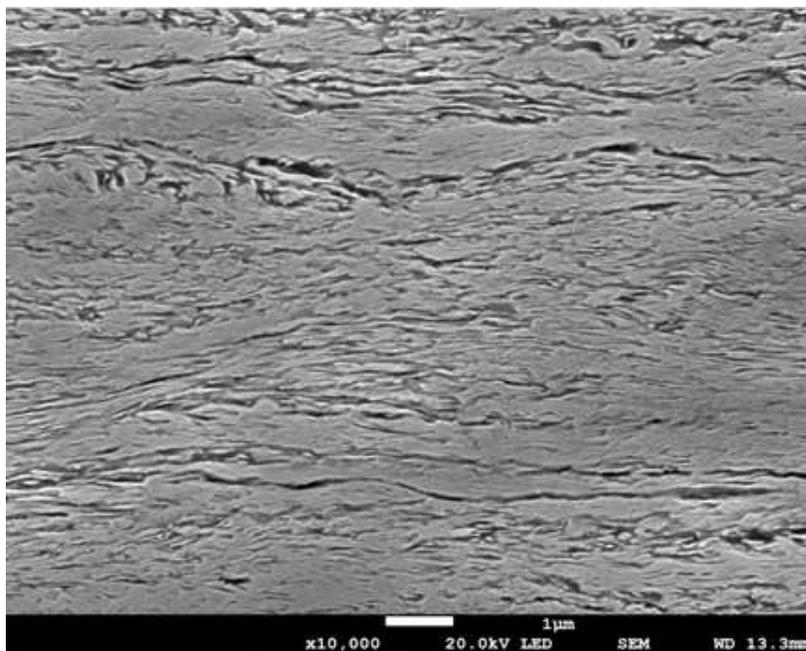
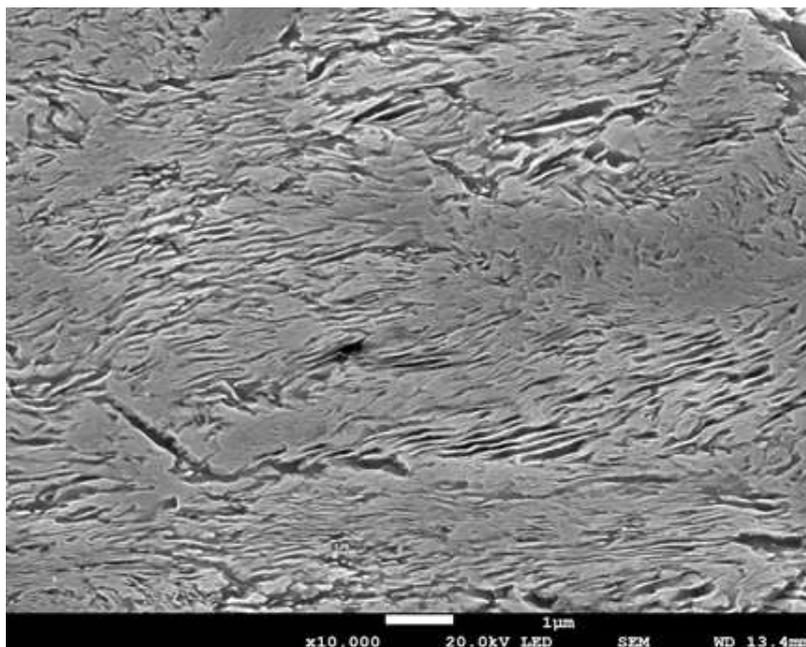
Consegue-se observar na análise por MEV a microestrutura perlítica deformada na região central do arame e também em T/4, deformação que deixa evidente que o arame passou por um processo de fabricação com deformação à frio conforme descrito por TAGASHIRA (2000).

Figura 98: Aspecto MEV amostra lote 963301 BB8x4-1-2 região central

Figura 99: Aspecto MEV amostra lote 963301 BB8x4-1-2 região T/4

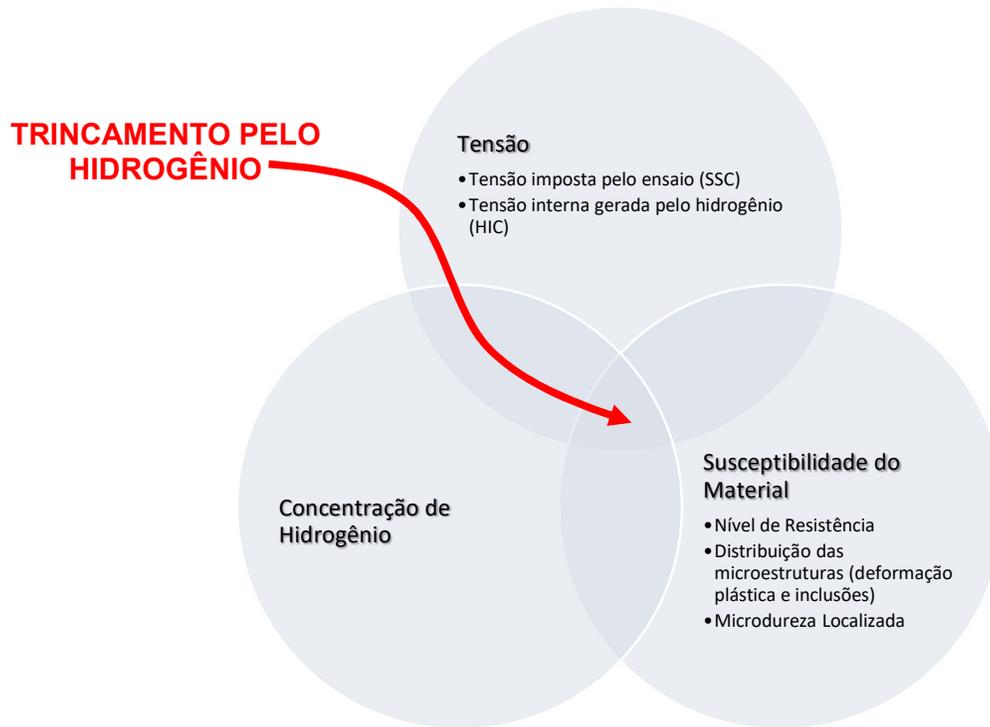
Os lotes aprovados no teste apresentaram elevados teores de dureza mas não inclusões significativas, que neste caso servem de aprisionamento de hidrogênio como descreveu TORRES (2011) em seu trabalho. Levando-se em consideração que para a falha por corrosão sob tensão existe a necessidade de efeitos mecânicos, conforme JONES (2003) citou em seu trabalho, neste caso as deformações do processo de fabricação do arame, vinculado as susceptibilidade do material, que durante o acúmulo de hidrogênio pode levar a deformação da rede cristalina, em um ponto na qual a ductilidade e capacidade de carga do aço é reduzida e aumenta o risco de fratura frágil, conforme escreveu HAAHR (2016). Pode-se dizer que a

combinação destes fatores levam ao trincamento pelo hidrogênio durante o teste de corrosão, representado no esquemático da Figura 100.

Figura 100: Esquemático trincamento pelo Hidrogênio.
